Skogfaret 53F, 1344 HASLUM

Om eiendommen

Befaringsdato: 19.03.2026

Tilstandsrapport

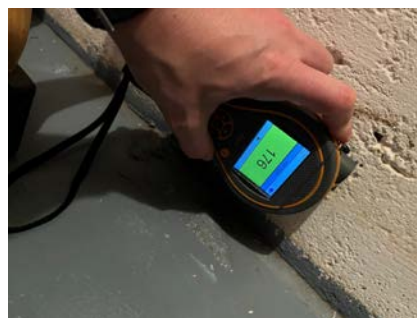
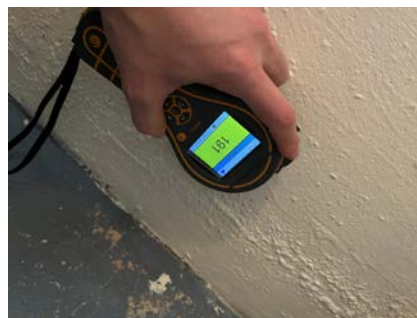
Måling på grunnmur vaskerom

Det ble målt for fukt i boret hull ved innforet yttervegg mot terreng i kjellerstue og på direkte på mur ved vaskerom i kjeller.
Ved fuktmålinger i kjellerstue registreres det ingen unormale verdier ved målinger med elektroder direkte i svill, men det kan ikke utelukkes fukt i konstruksjonen grunnet alder på konstruksjon. Ved målinger direkte på mur/yttervegg i vaskerom registreres det forhøyede verdier ved overflatesøk.

Konstruksjonen i kjellerstue er lukket, og det er ikke kjent hvordan oppbyggingen er utført. Dette sammen med dreneringens alder tilsier risiko for fuktskader i konstruksjonen.

- Det er påvist indikasjoner på noe fuktgjennomtrenging inn i kjellermur. Det registreres forhøyede verdier ved overflatemåling direkte på innside grunnmur.

- Det påviste fuktnivå gir grunn til å overvåke konstruksjonen jevnlig for å se utvikling over tid, og eventuelt foreta tiltak for å unngå fuktskader. Vedvarende fuktopptak i konstruksjonen kan føre til skade på andre bygningsdeler. Forholdet innebærer økt vedlikeholdsbehov grunnet alder og registrerte målinger på befaringstidspunktet.

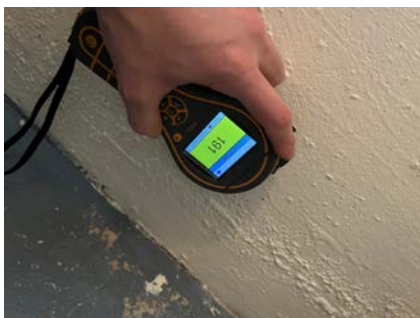
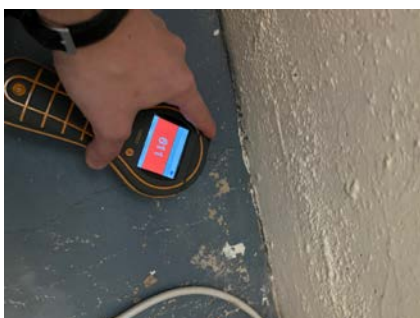
- Det er registrert symptom på fuktskader.

Tilstandsgrad vurderes da det registreres forhøyede verdier ved fuktmåling direkte på overflater. Dette må sees i sammenheng med yttervegg mot terreng.

- Dersom tiltaket ikke utføres er det fare for ytterligere skadeutvikling.
