Hestnesosen, 8640 HEMNESBERGET

**Sjarmerende og usjenert hytte i  
Hestnesosen | Utsikt ut over  
Osvågen | Stor hytte på 131m<sup>2</sup> |  
Romslig uthus og stor tomt**

# Tilstandsrapport

Befaringsdato: 23.05.2025

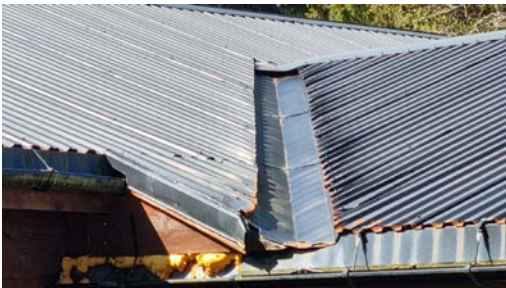
Stedvis rust og bulker i taktekket.

Stedvis rust og bulker i taktekket

- Overvåk tilstanden jevnlig. For å få tilstandsgrad 0 eller 1 må tekkingen skiftes ut, men tidspunktet for når dette er nødvendig er vanskelig å si noe om.
- Tidspunkt for utskiftning av taktekking nærmer seg.
- Tidspunkt for utskiftning av undertak nærmer seg.
- Det må utføres nærmere undersøkelser hvorfor det er fuktmerke i himling i stue 2.

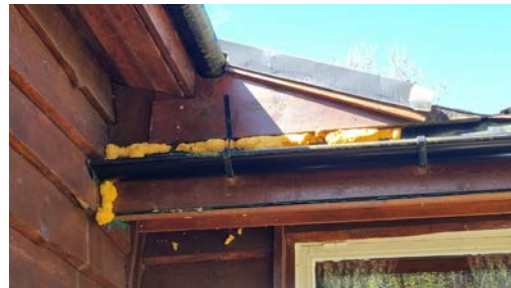
Det er ufagmessig tette med byggsaum i overgang renne og tak.

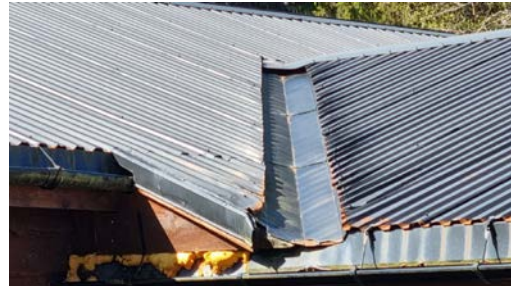
Rust og bulker i beslag

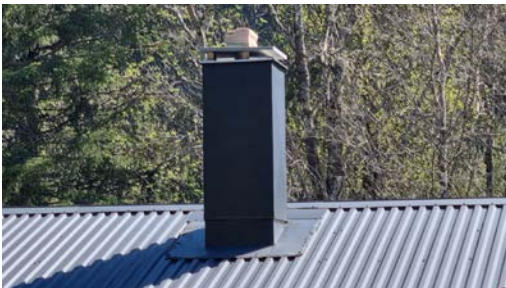
Den ene pipen har provisorisk pipehatt.

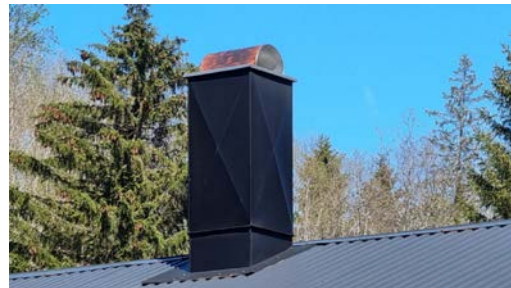
Rust i pipehatt

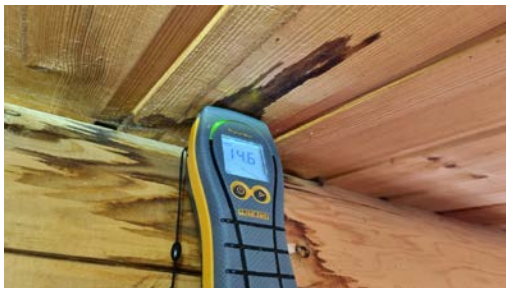
Fuktmerke i himling i stue 2. det ble fuktmålt her ved befarings, svakt forhøyede fuktverdier ble registrert.

Fuktmåling i himling i stue 2, svakt forhøyede fuktverdier ble registrert

Det må utføres nærmere undersøkelser hvorfor det er fuktmerke i himling i stue 2. Kostnadsestimat er kun for undersøkelser og tiltak her.

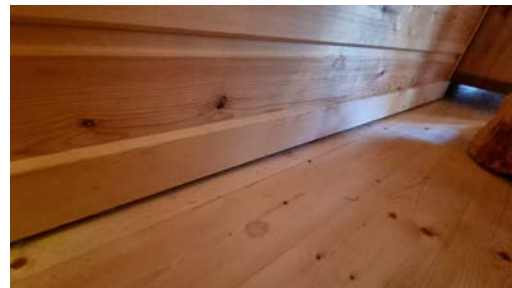
Stedvis glipper mellom gulv og gulvlister.

Ferdigstilling av gjenstående arbeider bør påregnes.

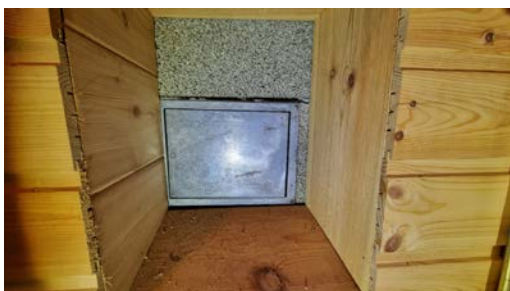
Kontroll av sotluke.

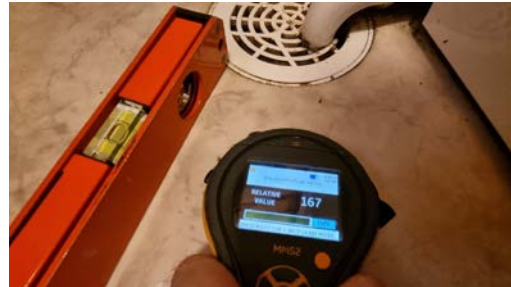
Bad/wc.

Fuktmåling i gulvet, ingen unormale fuktverdier ble registrert

Det kan nevnes at badet har dusjkabinett, og det dusjes i så måte ikke direkte på overflater (verken gulv eller vegg). Baderomsvegger mot tilstøtende rom ble likevel kontrollert med fuktmålerutstyr (Protimeter MMS2), og ingen fuktindikasjoner ble påvist. Det må likevel presiseres at badet er gammelt (før 1997) og er i så måte å betrakte som et renoveringsobjekt. Badet kan derfor ikke garanteres på noen som helst måte.

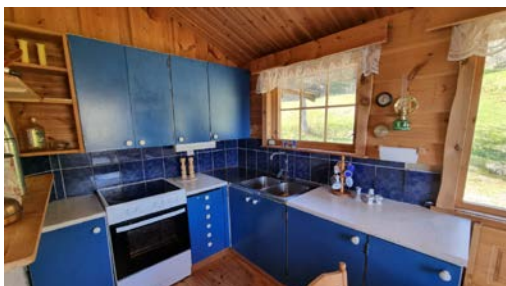
Kjøkkeninnredning av eldre dato.

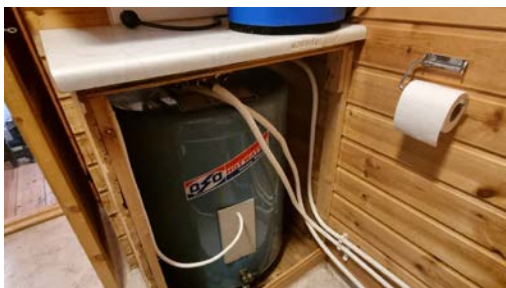
- Det er ikke behov for utbedringstiltak siden tanken fungerer i dag, men ut ifra alder kan skader plutselig oppstå på eldre tanker.

Varmtvannsbereder er plassert på bad/wc.

Utskiftning av varmtvannsbereder må påregnes på sikt, tidspunktet for dette er umulig å si.
