# Tilstandsrapport

Boligbygg med flere boenheter

Jadarvegen 9 , 4365 NÆRBØ

Befaringsdato: 12.12.2025

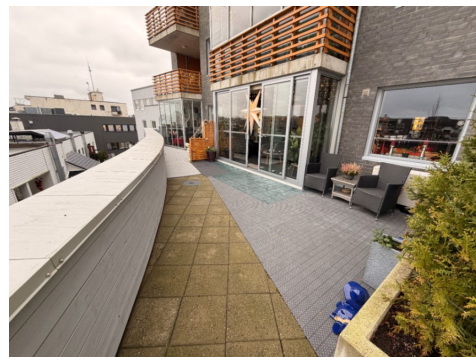
### TG 1 Balkonger, terrasser og rom under balkonger

Det er etablert en felles terrasse i betong. Det er oppgitt av eier at hele rekkverket nylig er pusset opp.  
Normal vær- og bruks slitasje.

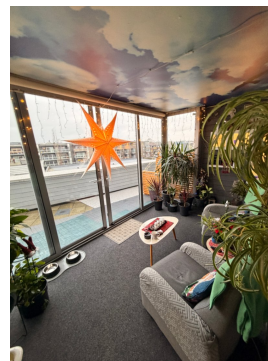
### TG 1 Andre innvendige forhold

Det er etablert en isolert utestue med teppe på gulv, og skyvedør ut mot fellesareal for sameiet.

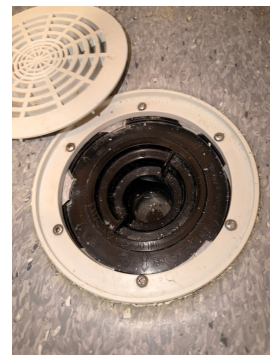
### TG 1 Sluk, membran og tettesjikt

Det er plastsluk og synlig vinylbelegg som tettesjikt. Det ble ikke registrert synlige skader, lekkasjer eller unormale fuktverdier ved befarings. Belegg er synlig ført under klemring.

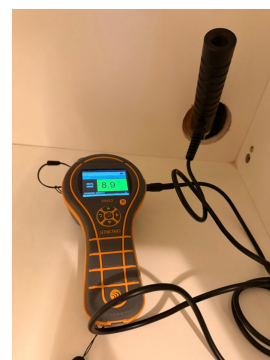
### TG 0 Tilliggende konstruksjoner våtrom

Hulltaking er foretatt uten å påvise unormale forhold. Hulltaking er foretatt ved/i Soverom. Fuktkvotemåling (vekt%) i konstruksjonen ble målt til 8,9.

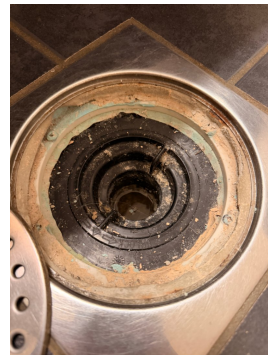
### TG 1 Sluk, membran og tettesjikt

Det er plastsluk og smøremembran med ukjent utførelse. Det ble ikke registrert synlige skader, lekkasjer eller unormale fuktverdier ved befaring. Membran er synlig ført under klemring.

Nærmere kontroll av membran oppbrett ved terskel anbefales. Dersom membran ikke er ført tilstrekkelig opp på terskel er det økt risiko for vann renner ut av rommet ved evt. lekkasjer.

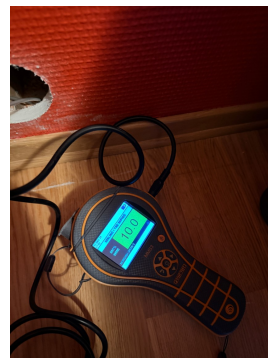
### TG 0 Tilliggende konstruksjoner våtrom

Hulltaking er foretatt uten å påvise unormale forhold. Fuktkvotemåling (vekt%) i konstruksjonen ble målt til 10. Hulltaking er foretatt ved/i Soverom.

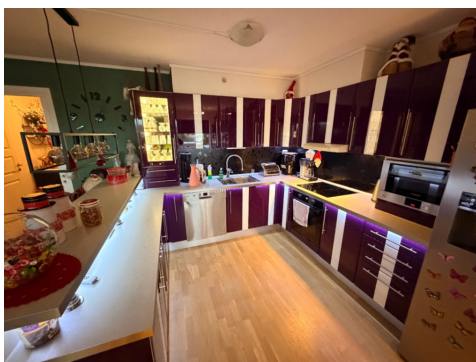
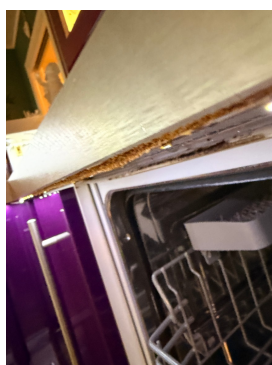
- Det er påvist skader på overflater/kjøkkeninnredning utover normal slitasjegrad.

Det registreres svelling og oppsvulming på undersiden av benkeplaten over oppvaskmaskinen. Skaden er typisk for fukt og vanndamp som slipper ut når maskinen åpnes etter bruk.

Anbefaler forsegling/impregnering for å hindre videre fuktskader rundt oppvaskmaskin.

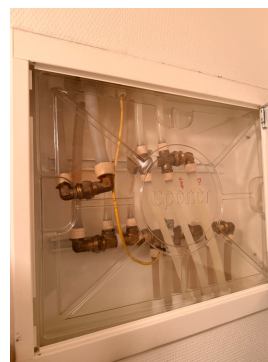
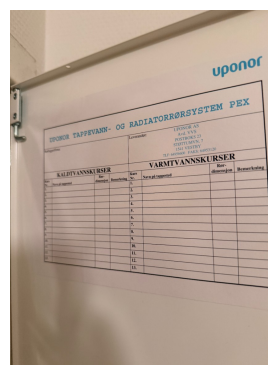
Rørkursene på rør-i-rør-systemet for vannledninger er ikke merket. Dette gjør det vanskeligere å identifisere hvilke rør som går til hvilke tappesteder ved lekkasje eller arbeid på anlegget.

- Rørkurser på rør-i-rør system bør merkes.

Det anbefales at merking etableres for å sikre oversikt.

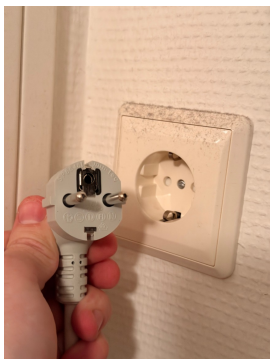
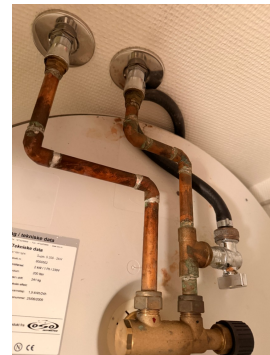
- Det er ikke påvist tilfredsstillende el-tilkobling av varmtvannstank iht. gjeldende forskrift.
- Det er avvik:

Det registreres irr på kobberrør ved varmtvannsbereder. Dette kan på sikt medføre behov for tiltak dersom utviklingen vedvarer.

- Tiltak:
- Det bør etableres tilfredsstillende el-tilkobling etter gjeldende forskrift.

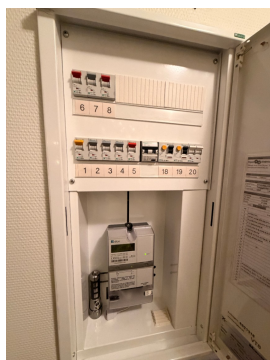
Det er installert elbil lader i 2023, utført av Lyse.
