# Tilstandsrapport

Boligbygg med flere boenheter

Magasinparken 34, 1423 SKI

Rapportdato: 10.11.2025

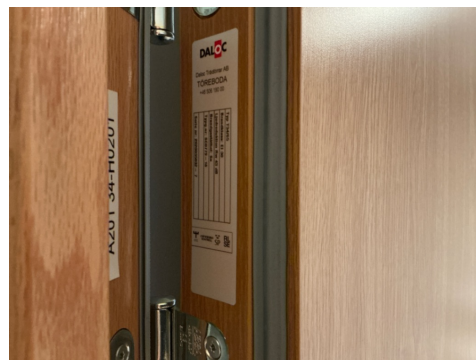
Leiligheten har brann- og lydklassifisert entrédør (EI30-dB43) og malt balkongdør i tre med utvendig aluminiumsbeslag og 3-lags isoler-/energiglass.

Det bør på generelt grunnlag påregnes at dører har behov for justering med jevne mellomrom.

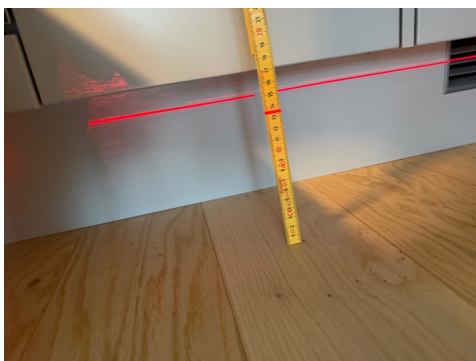
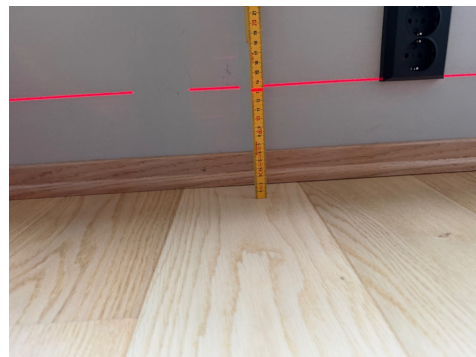
Nivellering av gulvoverflater ble utført stue/kjøkken og entré. Det er foretatt målinger i hvert hjørne av nevnte rom, samt flere punktmålinger innenfor 2m.

6mm fra hjørne til hjørne.

4mm innenfor 2 meter.

Nivåforskjellene som ble målt er innenfor standardens krav til godkjente måleavvik.

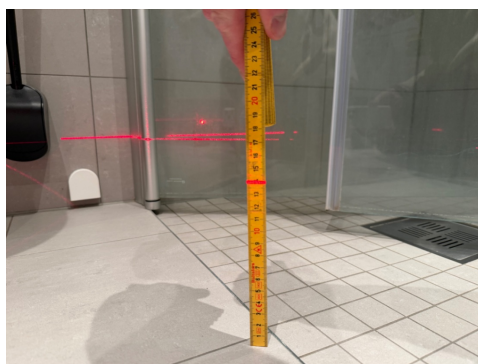
Gulvet er flislagt og rommet er utstyrt med vannbåren gulvvarme. Det er etablert nedfelt dusjnise i gulvet med mosaikkfliser.
