# Tilstandsrapport

Fritidsbolig

Brattlivegen 11, 2090 HURDAL

Befaringsdato: 07.07.2025

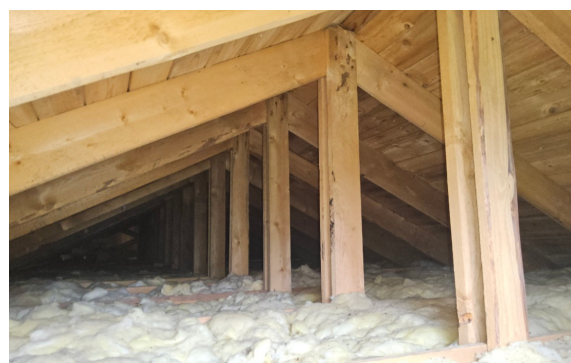
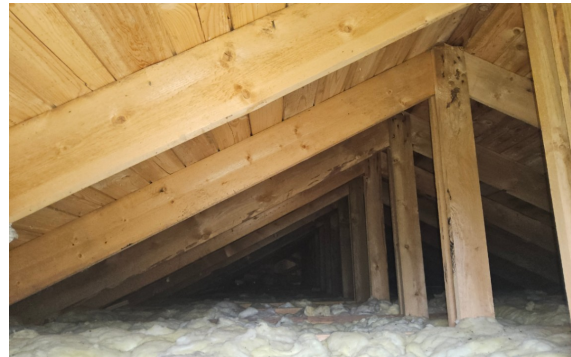
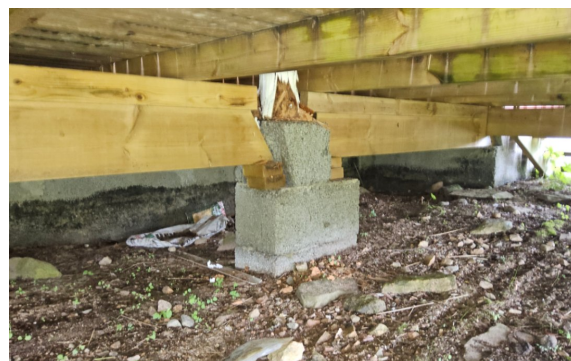
Loftet er vurdert til tilstandsgrad 2 grunnet en konstruksjonsmessig risikofaktor og høy alder. Det bemerkes imidlertid at det ikke ble observert synlige avvik ved befaring.

Bæresøyler til takoverbygg har råteskader og ligger ikke tilstrekkelig på understøttelse.

Det anbefales en utvidet byggteknisk kontroll av loftets konstruksjon for å vurdere behov for forebyggende vedlikehold.

Bæresøyler må skiftes.

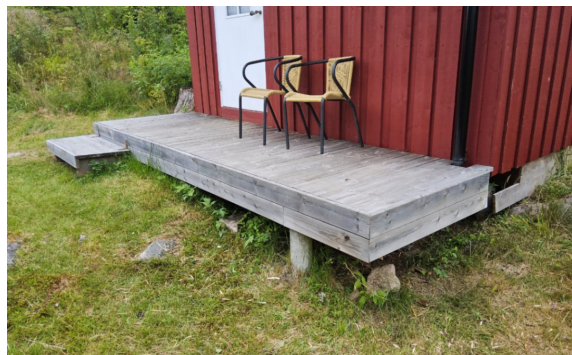
Det er ikke montert rekkverk.

- Rekkverk må monteres for å lukke avviket.

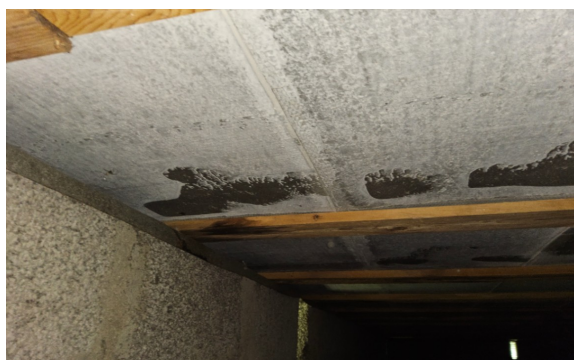
Det er ikke målt forhøyde fuktverdier ved overflatesøk på ringmur mot terreng. Likevel er krypkjeller med denne alderen en risikokonstruksjon.

Det er manglende fuktspærre mot grunnen.

Det anbefales å holde krypkjelleren under jevnlig oppsyn for å se tilstanden over tid.

Det anbefales å etablere fuktspærre mot grunnen.

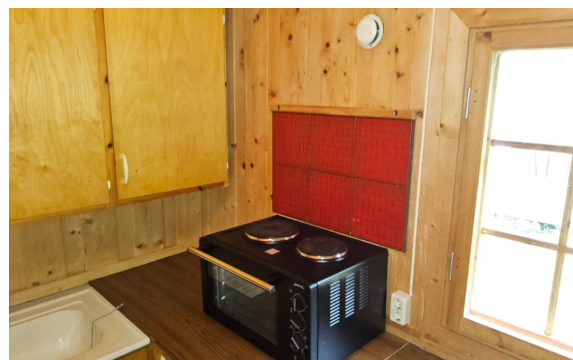
Det er ikke påvist noen form for ventilering av kjøkkenrommet (lukket rom).

- Det bør om mulig etableres mekanisk avtrekk ut.

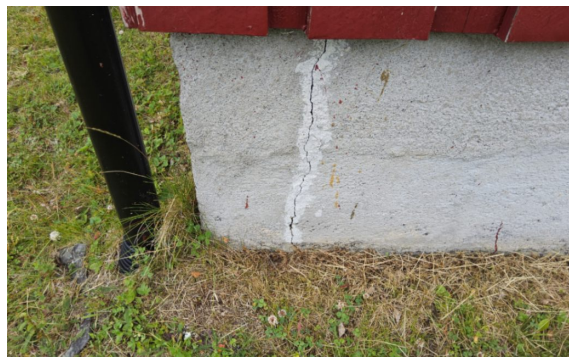
Det registreres stedvise riss i grunnmuren.

Det anbefales nærmere undersøkelser før eventuelle tiltak kan vurderes.

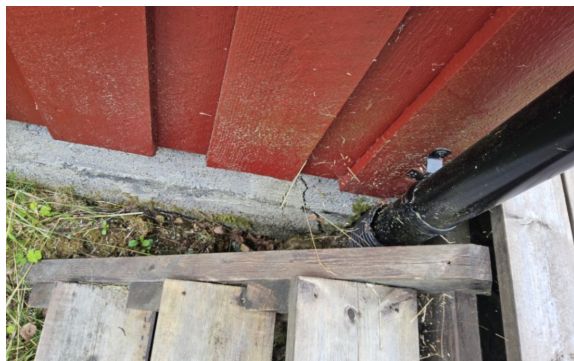
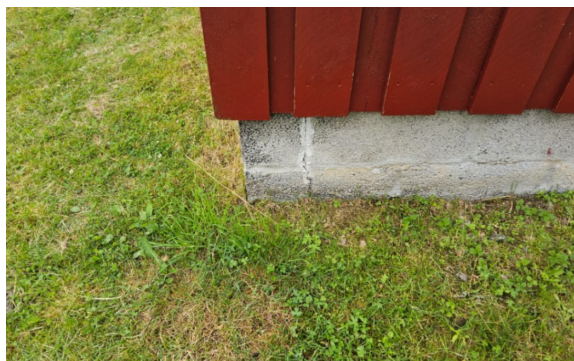
Terrenget rundt boligen svakt skrånende.

- Det bør foretas terrengjusteringer.
