Enebolig m/pene uteområder,  
deilig spa og stor garasje.

Myhrersvingen 31  
2080 Eidsvoll

# Din nye bolig?

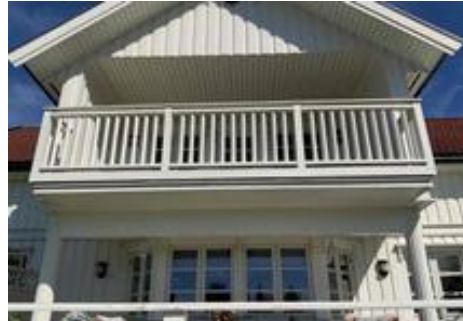
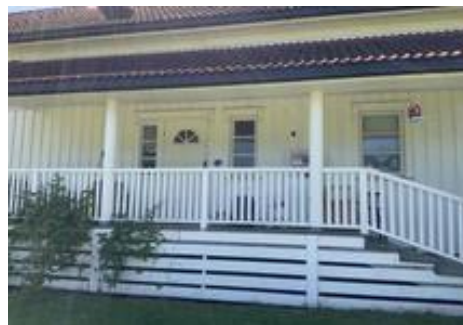
Etablert overbygget balkong fra stue i 2 etasje på ca 14 m2 og overbygget inngangsparti.

- Rekkverket er for lavt i forhold til dagens krav til rekkverkshøyder.

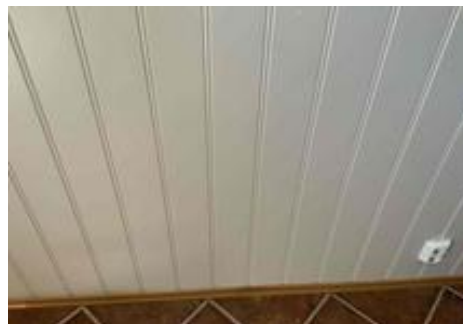
Rommet har parkett på gulv plater på vegg og Hulltaking er ikke foretatt da det ikke er fysisk mulig pga tilliggende konstruksjoner. Da plater er limt rett på isoblokk.

- Det er ikke mulig å foreta hulltaking i underetg i utsatte konstruksjoner.

- Ytterligere undersøkelser må foretas for å få kartlagt tilstanden og omfanget på eventuelle skader.

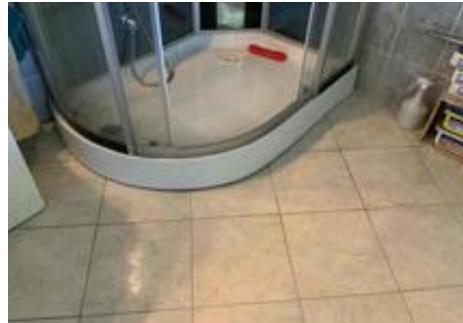
Det opplyses om plastsluk og etablert membran som tettesjikt .

- Det kan ikke konstateres synlig bruk av membran/tettesjikt på våtrommet.

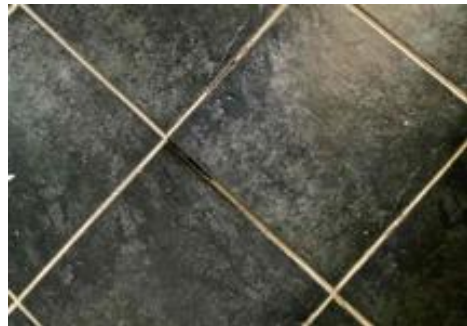
Gulv er flislagt og ingen varmekilde.

- Det er påvist at gulvoverflaten har omfattende skader. Gulvfliser er løse.

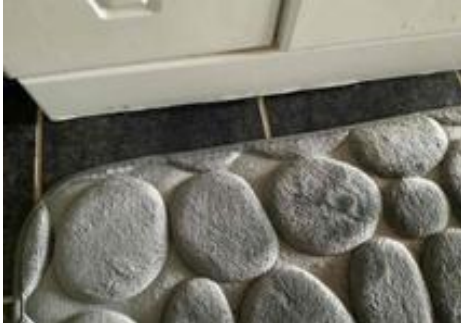
Etablert innredning med nedfelt servant toalett og dusjkabinett.

- Det er påvist skader på innredning.

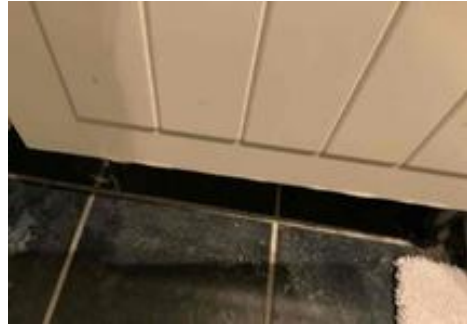
Etablert innredning med nedfelt stål utslagskum og opplegg for vaskemaskin. Tørkebenk.

- Det er påvist skader på innredning.

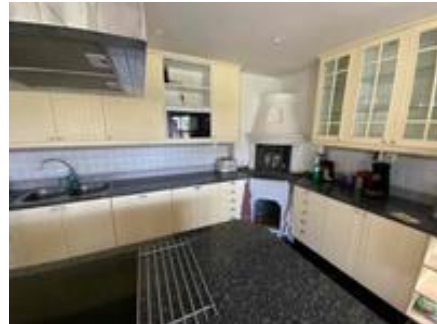
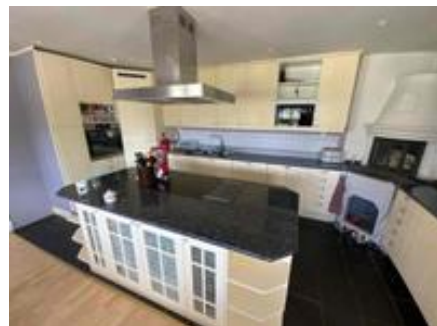
Eldre Ikea kjøkkeninnredning med profilerte fronter. Laminat benkeplate med fliser over benk. Integrert oppvaskmaskin. Kjøkkenøy med Induksjon stekestopp. Vitrineskap. Stål oppvaskmaskin. Hjørnekjøleskap. Hvitevarer har ikke vurdert tilstand.

- Det er påvist skader på overflater/kjøkkeninnredning utover normal slitasjegrad.
