# Tilstandsrapport

Rekkehus

Milnveien 32D , 6512 KRISTIANSUND N

Befaringsdato: 05.03.2026

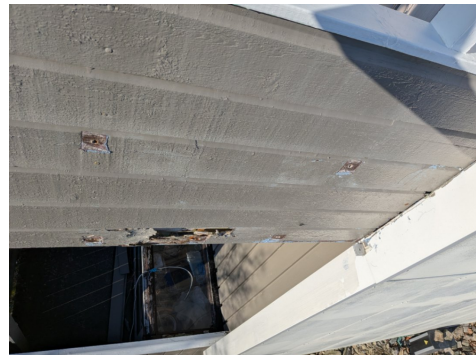
Det er påvidt råteskader i kledning på rekkverk. Det er også en god del værslitasje på overflater/flasset maling.

Det må påregnes utskifting av råteskadet kledning, samt nærmere undersøkelse av konstruksjoner på rekkverk.

Det må også påregnes overflatebehandlig av dekke og rekkverk.

Kostnadsestimat: 20 000 - 100 000
