# Tilstandsrapport

Rekkehus

Milnveien 32D , 6512 KRISTIANSUND N

Befaringsdato: 05.03.2026

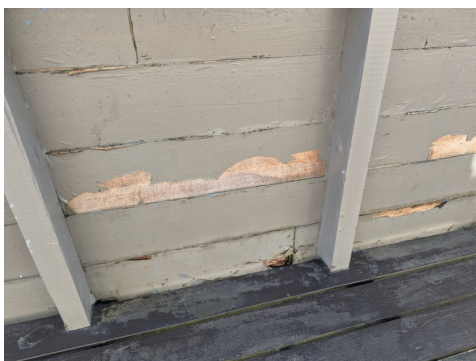
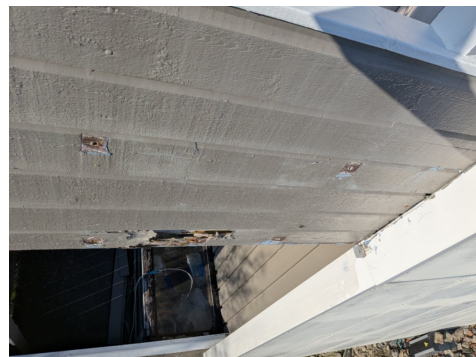
Det er påvidt råteskader i kledning på rekkverk. Det er også en god del værslitasje på overflater/flasset maling.

Det må påregnes utskifting av råteskadet kledning, samt nærmere undersøkelse av konstruksjoner på rekkverk.

Det må også påregnes overflatebehandlig av dekke og rekkverk.

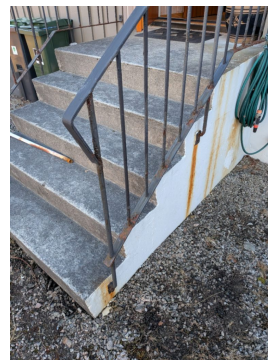
## TG 2 Utvendige trapper

Det er påvist en del rust/forvitring på rekkverk i inngangsparti.

For å forebygge videre forvitring og svikt i materialet er behov for vedlikehold av rekkverk.

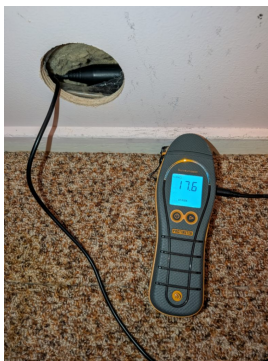
Det anføres at det er benyttet plastfolie mot isolasjon bak panel/plater. Bruk av plastfolie var ikke uvanlig på oppføringstidspunktet. Bruk av plast kan medføre økt risiko for opphopning av fukt og kondens.

Fuktverdiene er tett oppunder det som er å anse som avvik. Det anbefales at konstruksjonen observeres jevnlig for å se om det er noe utvikling over tid for å unngå fuktskader.

Det er målt noe forhøyede fuktverdier i gulv i kjeller, på vaskerom, toalettrom og bad. Gjør oppmerksom på at hus på denne tiden ikke ble oppført med fuktsperre mot grunn og fuktopptrekk i betonggulv(kapillæropptrekk) er ganske vanlig.

Tiltak ikke nødvendig per dato, men forholdet bør holdes under oppsikt og vær obs på ev. utvikling i fremtiden.

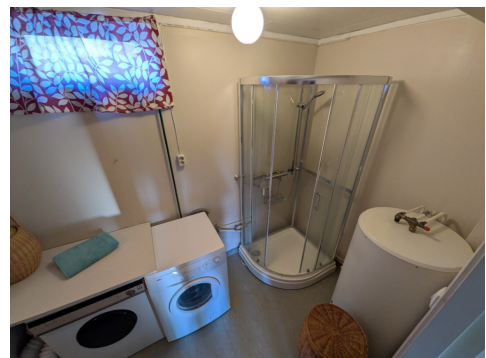
Det ble registrert flere avvik som tilsier at våtrommet må totalrenoveres for at våtrommet skal tilfredsstillе dagens krav og tåle dagens tiltenkte bruk (fri eksponering av vann i våte soner). Beskriv avvik...

En samlet TG 3 for rommet er satt med bakgrunn i påviste avvik, alder og sannsynlig manglende tetthet i våtsonen på rommet. Det er derfor ikke behov for å gjennomføre en detaljert tilstandsanalyse, etter standardens krav.

- Manglende oppgradering av våtrommet medfører høy risiko for at konstruksjonene ikke vil tåle vanlig bruk av vann eller lekkasjer. Selv om det er dusjkabinett, er det fortsatt en betydelig risiko for at våtrommets konstruksjoner ikke tåler lekkasjer. Dette kan føre til fuktskader på tilstøtende konstruksjoner.

Selv om det ikke ble påvist tegn til utilsiktet fukt i konstruksjonen, anbefales det likevel å planlegge renovering av våtrommet innen rimelig tid for å oppnå forskriftsmessig utførelse og redusere risikoen for fremtidige skader.

I påvente av en full renovering bør det som forebyggende tiltak etableres lukket dusjkabinett med avløp ført direkte til sluket. En slik løsning kan forhindre fuktskade, men gir ingen erstatning for tettesjikt/membran. Sluk må regelmessig sjekkes og rengjøres slik at det til enhver tid er god avrenning.

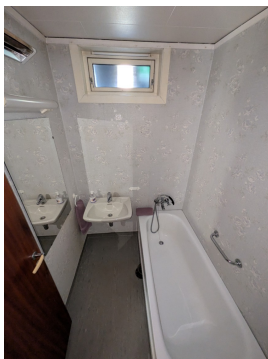
Det ble registrert flere avvik som tilsier at våtrommet må totalrenoveres for at våtrommet skal tilfredsstillе dagens krav og tåle dagens tiltenkte bruk (fri eksponering av vann i våte soner).

En samlet TG 3 for rommet er satt med bakgrunn i påviste avvik, alder og sannsynlig manglende tetthet i våtsonen på rommet. Det er derfor ikke behov for å gjennomføre en detaljert tilstandsanalyse, etter standardens krav.

Selv om det ikke ble påvist tegn til utilsiktet fukt i konstruksjonen, anbefales det likevel å planlegge renovering av våtrommet innen rimelig tid for å oppnå forskriftsmessig utførelse og redusere risikoen for fremtidige skader.

I påvente av en full renovering bør det som forebyggende tiltak etableres lukket dusjkabinett med avløp ført direkte til sluket. En slik løsning kan forhindre fuktskade, men gir ingen erstatning for tettesjikt/membran. Sluk må regelmessig sjekkes og rengjøres slik at det til enhver tid er god avrenning.

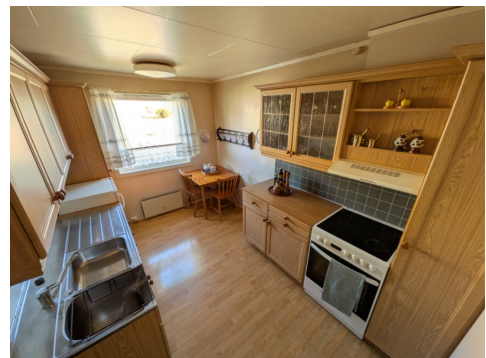
Kontaktperson opplyser om at det er en lekkasje fra avløpsrør under kjøkkenbenk.

Avløpsrør må erstattes med nytt.
