# Olsrudvegen 25

## 2322 RIDABU

### Tilstandsrapport

### Eierskifte

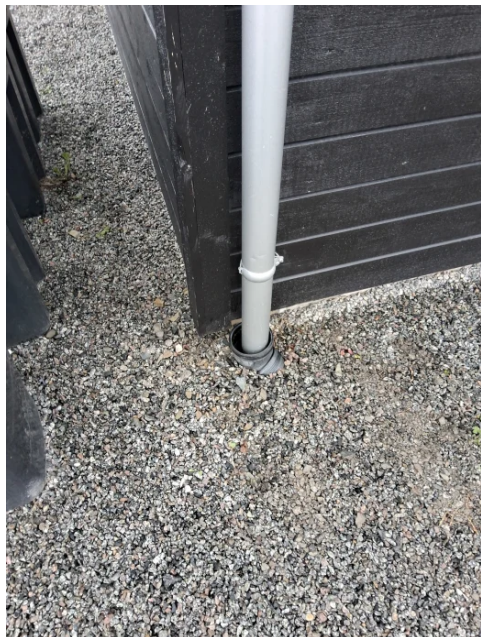
Nedløpsrør er avsluttet i drensrør.

Terrengfallet rundt bygningen er stedvis mindre enn anbefalt. Basert på en helhetlig skjønnsvurdering så vurderes forholdet til å ikke utgjøre en vesentlig forhøyet risiko for økt fuktbelastning på bygningen.

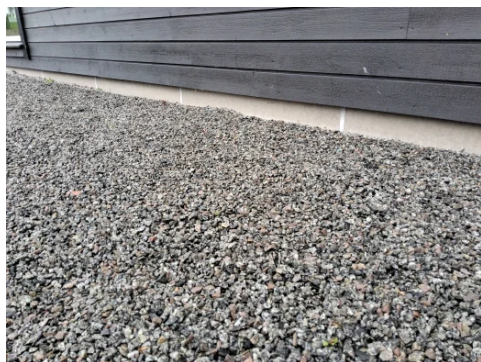
Grunnmur med utvendig platekledning.

Boligen er oppført med støpt plate på mark. Eventuelle sprekker og skader i plate på mark vil ikke være synlig da konstruksjonen er tildekket med utvendig platekledning.

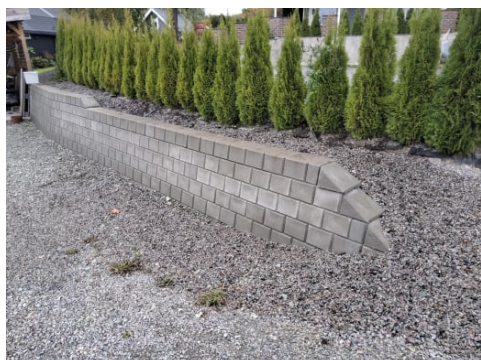
Støttemur i betongblokker.

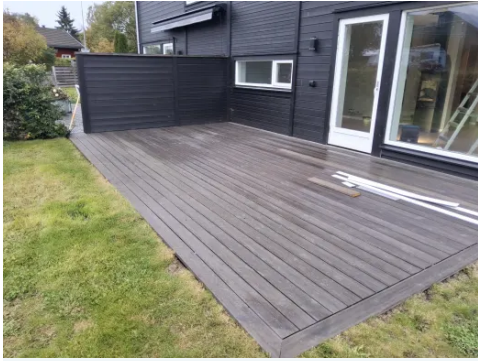
Oversiktsbilde terrasse.

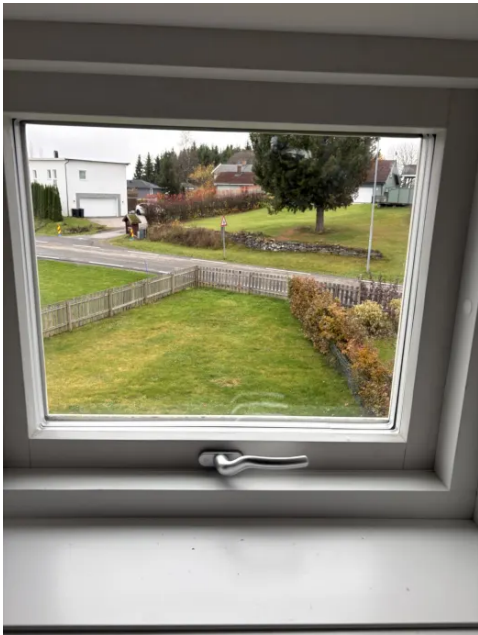
Det er skiftet punktert glass i tre vinduer etter befaringen.

| Beskrivelse | |
|---|---|
| Det ble registrert tre vinduer i loftsetasjen med punktert isolerglass. Punktering innebærer at forseglingen mellom glassrutene er utett, noe som har medført dugg og kondens mellom glasslagene. Dette reduserer både vinduenes isolerende egenskaper og vinduenes estetiske kvalitet. Det bemerkes at boligen er oppført i 2020, og slik skadegrad på isolerglass vurderes som uvanlig for en såpass ny bolig. Punktering av vinduer oppstår normalt først etter betydelig lengre tid, og kan indikere svakheter i produksjon eller montering. Basert på registrerte forhold så har eier etter befaringen fått skiftet punkterte glass, og resterende vinduer er undersøkt av glassmester uten at det har blitt registrert avvik. | |

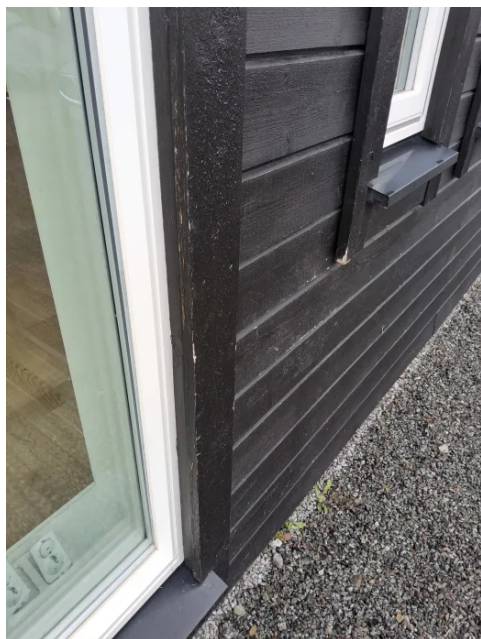
Kledningen er stedvis værslitt.

| Type fasade | Liggende kledning |
|---|---|
| Bygningens ytterkledning/fasade har stedvis slitt overflatebehandling. Forholdet kan tyde på oppfukting av treverket. | |

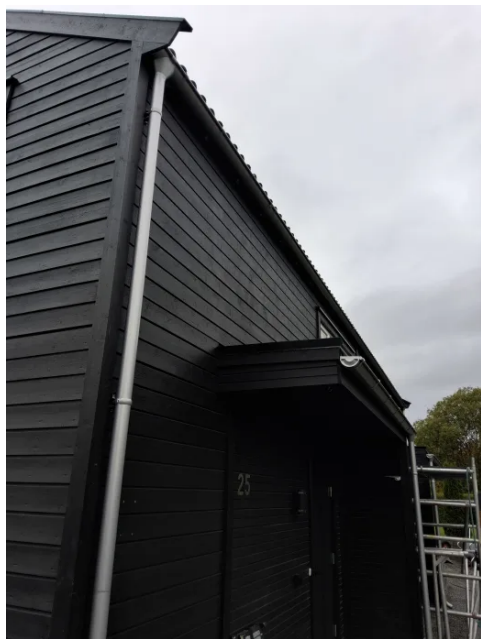
Boligen har renner og nedløpsrør i metall.

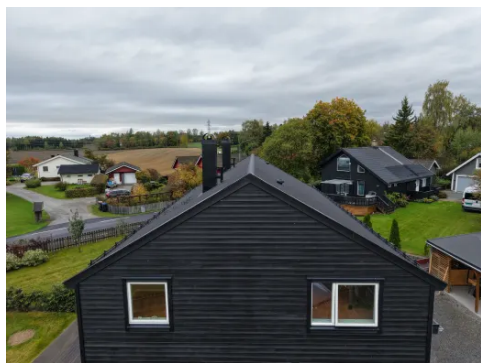
Boligen er oppført med saltak.

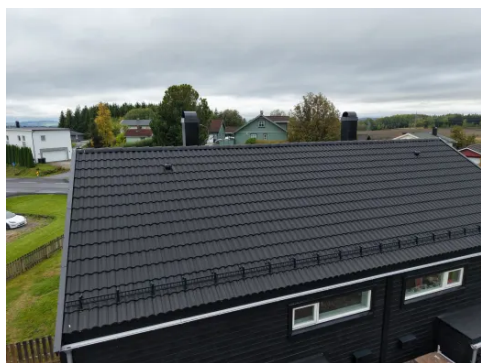
Boligen er tekket med betongstein.

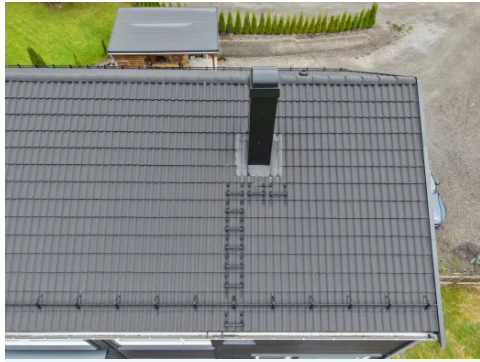
Det er etablert takstige og snøfangere på taket.

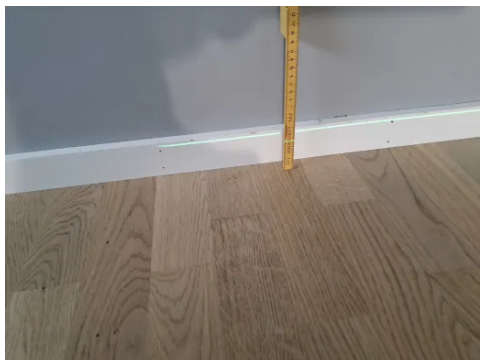
Etasjeskiller er kontrollert med nivelleringslaser.

Kontroll av etasjeskille utføres med nivelleringslaser. Det tas stikkprøver i to retninger i minst to rom per etasje der det lar seg gjøre. Ingen vesentlige avvik eller skader ble registrert.

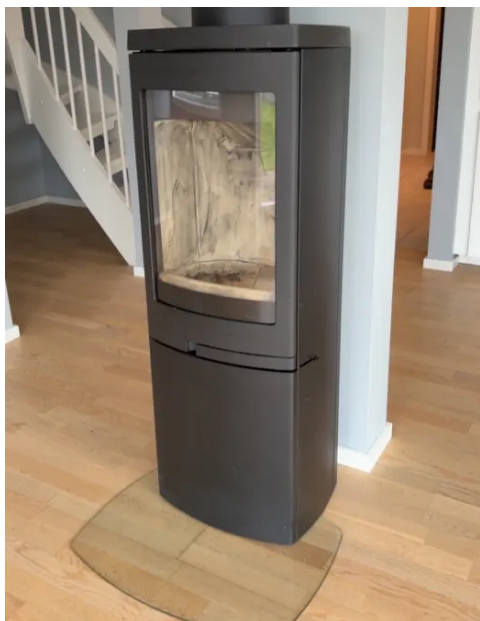
Vedovn med glassdør i stue.

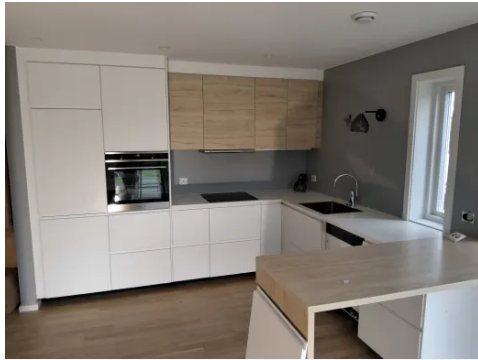
Oversiktsbilde kjøkken.

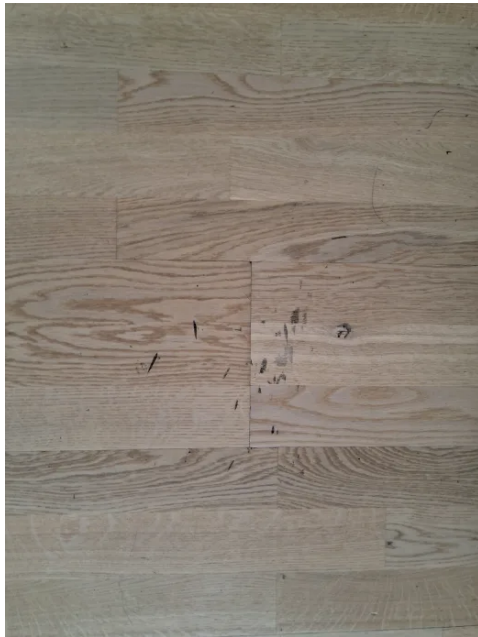
Hakk og skader i parkettgulv.

Det registreres slitasje og skader på gulv som vurderes å overskride normal bruksslitasje. Avviket vurderes å være av estetisk karakter og selger informerer at det er utført tiltak for å utbedre skader i gulv etter befaringen (forholdet er ikke kontrollert).

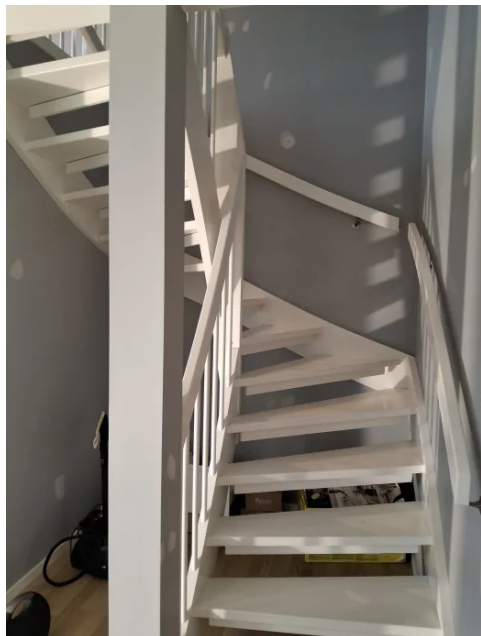
Åpen trapp mellom etasjene.

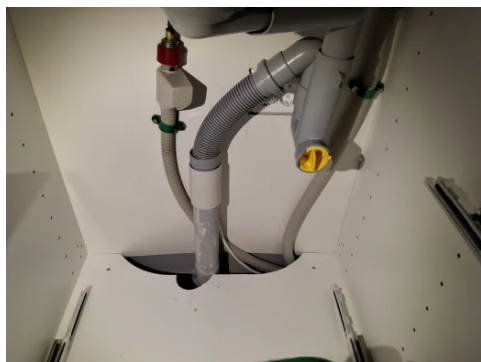
Boligen har synlige avløpsrør av plast.

Det er ikke påvist noen stakeluke i boenheten. Staking kan i enkelte tilfeller utføres via sluk eller andre installasjoner med avløp.

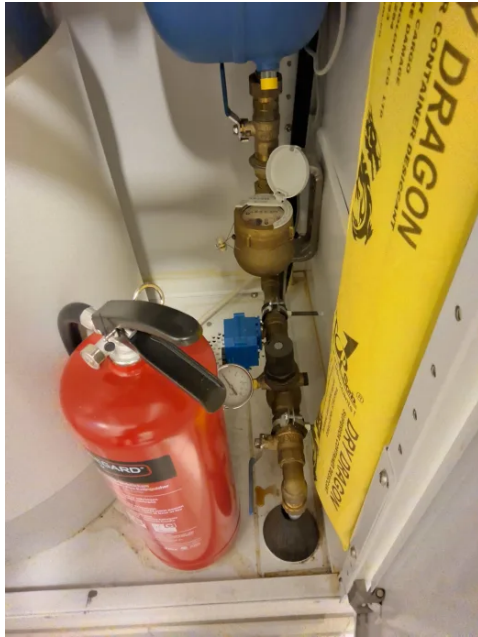
Hovedstoppekran er plassert i teknisk skap på vaskerom.

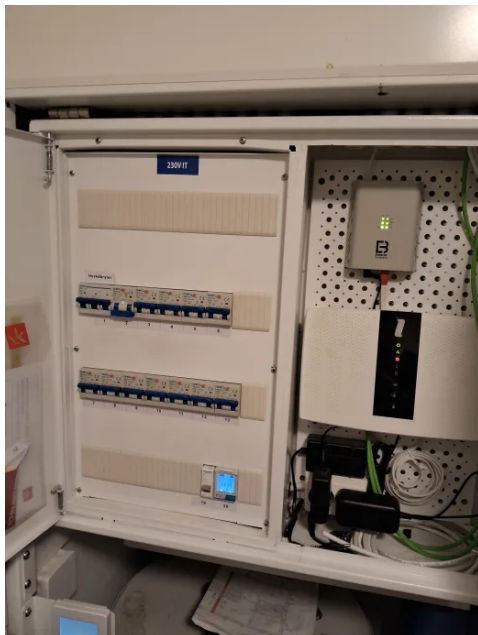
Sikringsskap med automatsikringer.

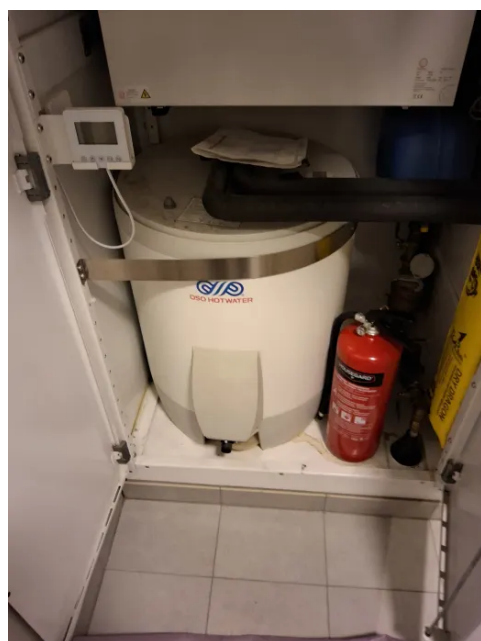
Varmtvannsbereder er plassert i teknisk skap.

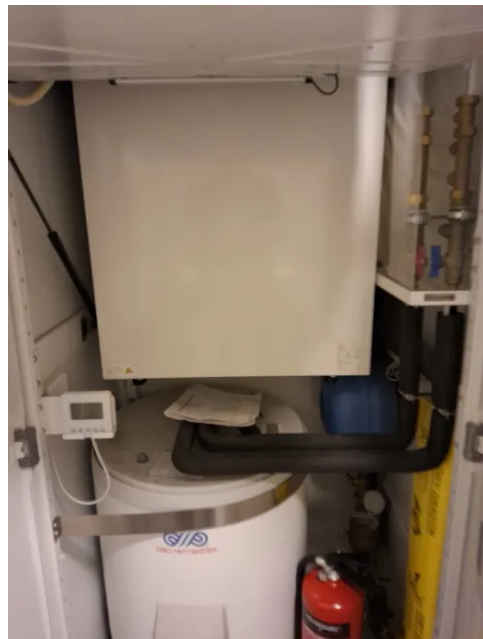
Ventilasjonsaggregat er plassert i teknisk skap.

| <p>For å sikre et godt inneklima så anbefales det på generelt grunnlag at anlegg og kanaler rengjøres jevnlig. Filter bør byttes to ganger i året. Ventilasjonsaggregatet bør rengjøres en gang i året, og storrengjøringen av selve ventilasjonsanlegg- og kanaler bør ha en intervall på hvert fjerde-femte år.</p> | |

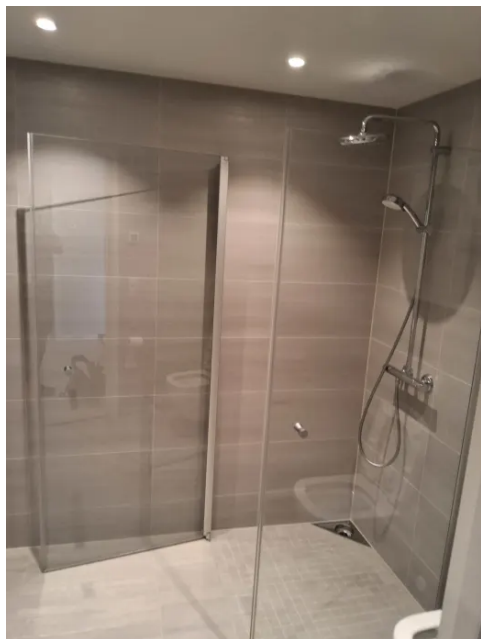
Oversiktsbilde bad.

| <p>Det registreres moderate tegn til bomlyd (tegn til hulrom) under enkelte gulvfliser. Eksakt årsak er ikke kjent. Tiltak vurderes ikke til å være nødvendig, men forholdet bør holdes under oppsikt for å fange opp en eventuell negativ utvikling.</p> | |

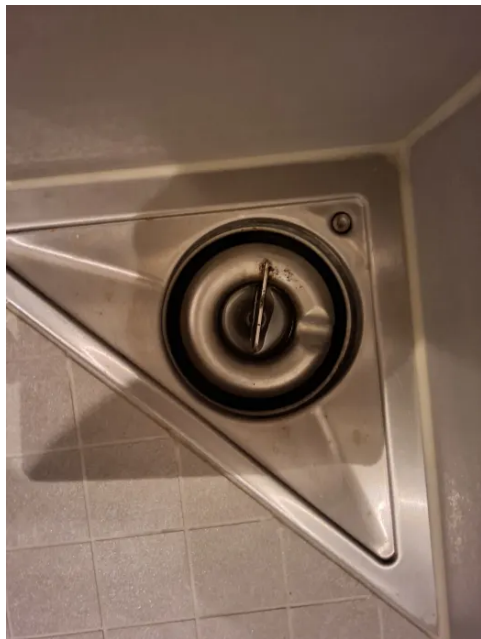
Sluk i rustfritt stål.

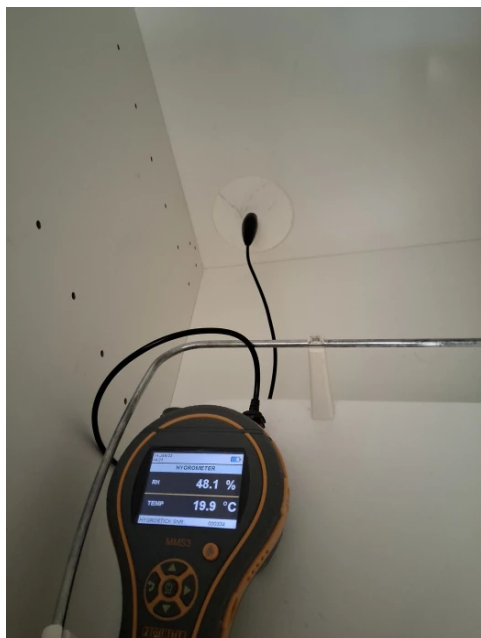
| Det er foretatt hulltaking med 73 mm hullbor fra tilstøtende kjøkken. Undersøkelsen viser ingen tegn til skader eller fukt i konstruksjonen. Relativ fuktighet ble målt til 48,1 prosent, ved 19,9 celsius. | |

Bilde fra fuktmåling i veggkonstruksjon tilstøtende våtsone.

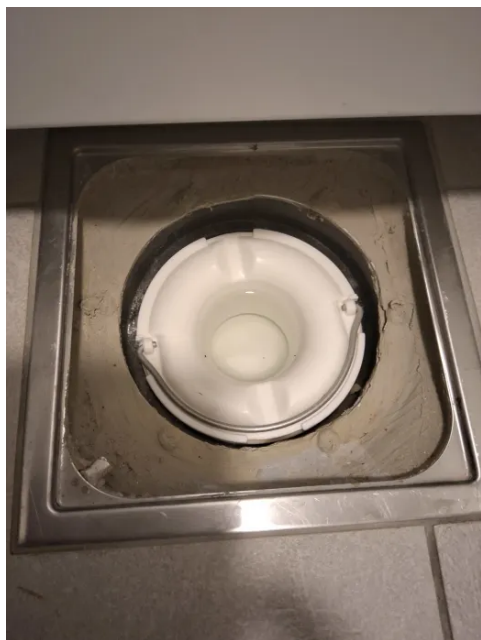
Plastsluk på vaskerommet.

Det anbefales å etablere en fuktsensor ved dør tilknyttet automatisk vannstopper, slik at vanntilførsel blir stengt ved en eventuell lekkasje fra utstyr på rommet.

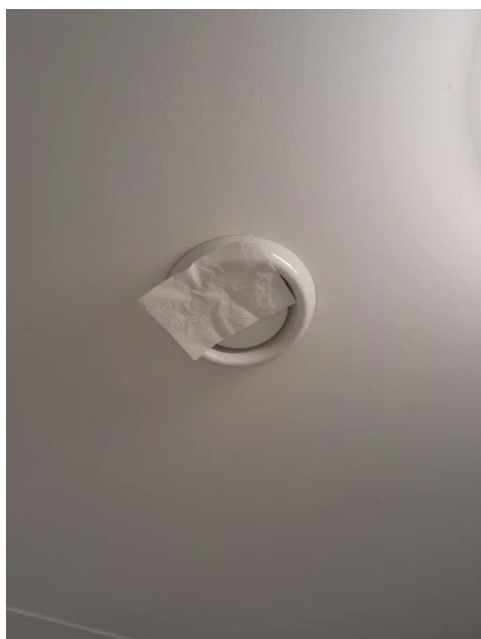
Avtrekkseffekten er testet med papir.

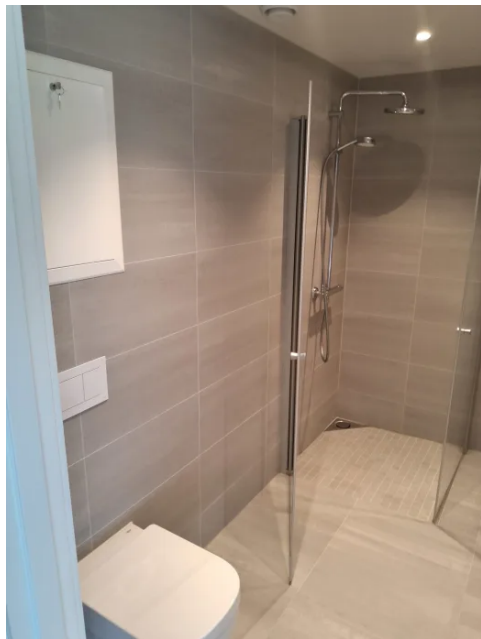
Oversiktsbilde bad.

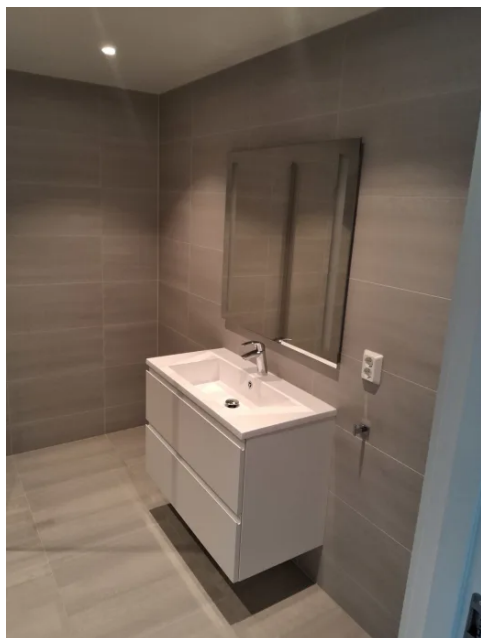
Oversiktsbilde bad.

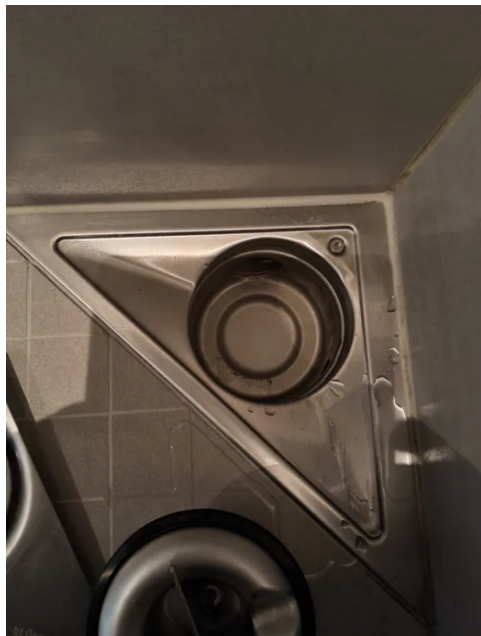
Sluk i rustfritt stål.

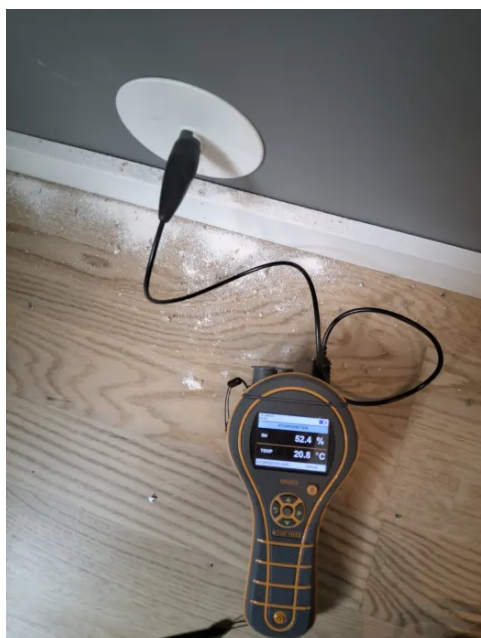
Bilde fra fuktmåling i veggkonstruksjon tilstøtende dusjsone.

Det er foretatt hulltaking med 73 mm hullbor fra tilstøtende soverom. Undersøkelsen viser ingen tegn til skader eller fukt i konstruksjonen. Relativ fuktighet ble målt til 52,4 prosent, ved 20,8 celsius.
