# Tilstandsrapport

Boligbygg med flere boenheter

Sørumsandveien 89, 1920 SØRUMSAND

Befaringsdato: 09.04.2025

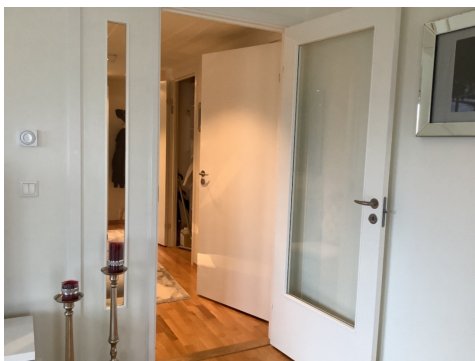
## ! TG 2 Innvendige dører

Dør mellom stue/kjølen er ute av lodd, ca. 12 mm på full høyde.

Ingen umiddelbare påkrevd.

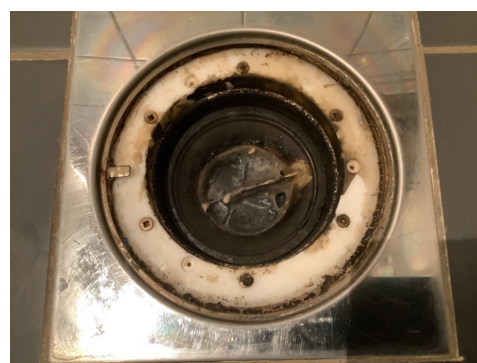
Det er plastsluk og ukjent tettesjikt/membran.

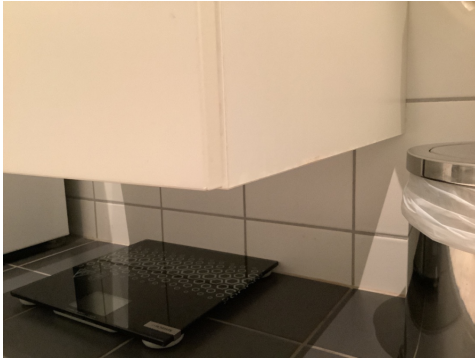
Noe begynnende fuktsvelling i servantskap. Foreløpig ikke vesentlig

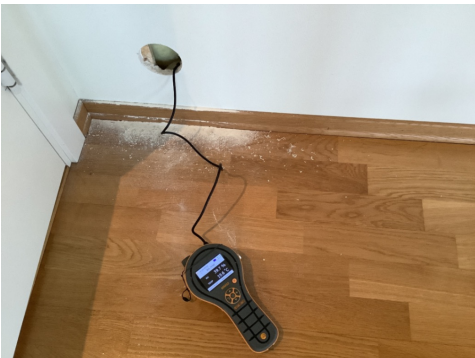
Hulltaking er foretatt uten å påvise unormale forhold. Hulltaking er foretatt ved/i Stue.

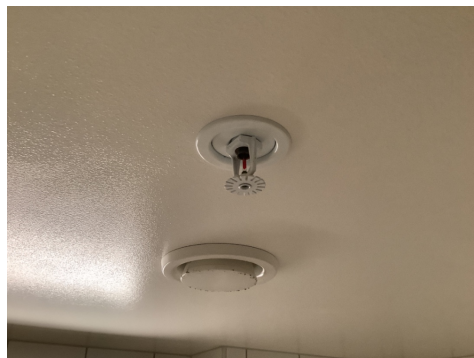
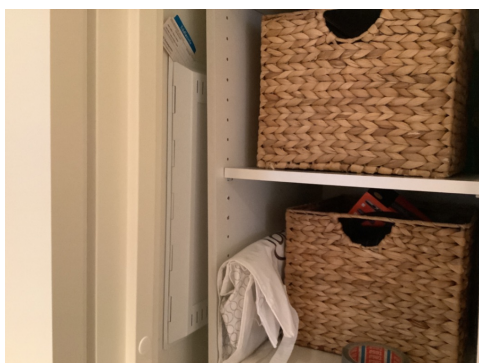
Sikringsskap var ikke tilgjengelig for kontroll på befaringen.

**Ja** På grunn av elde på deler av anlegget (eldre en 5 år) uten el kontroll de siste 5 årene. bør hele anlegget sjekkes av fagfolk. Eier har gjennomgått spørsmål vedr elektrisk anlegg. Varmekabler og elektrisk utstyr er ikke funksjon testet.

Sikringsskap plassert innenfor hylle i boden.

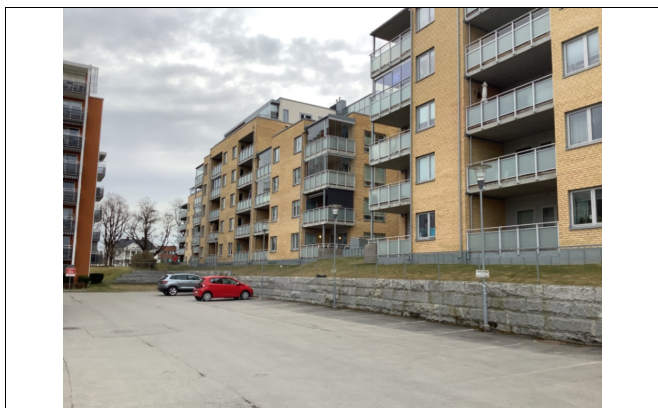
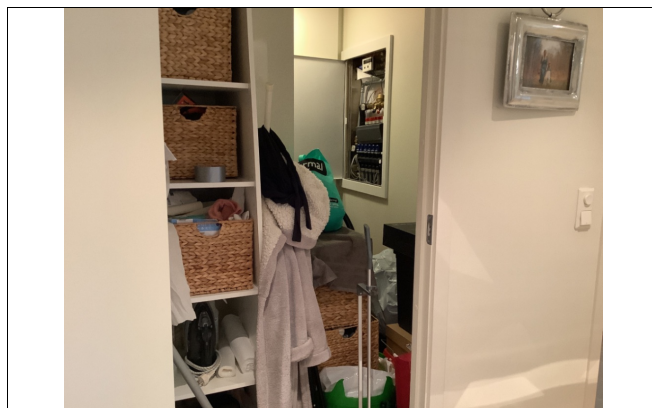
Svært mye løsere lagret i innvendig bord hindrer god kontroll av teknisk installasjoner, herunder rørinstallasjoner sikringsskap og ventilasjonsaggregat.
