Austerbygdvegen 29B, 8657 MOSJØEN

**Stor enebolig med garasje - Nært butikker, barnehage og skoler m.m. Dobbeltboligforsikring til**

| Tilstandsrapport ..... | 44 |

Befaringsdato: 08.08.2023

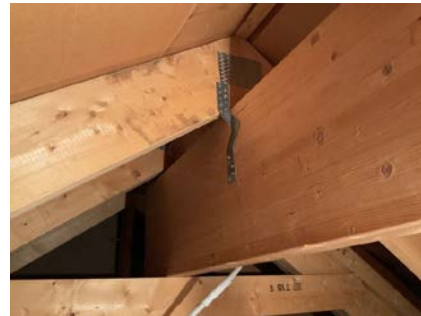
- Det er registrert symptom på fuktskader i konstruksjonen. Ved siden av pipa er det fuktskader i undertak. Skaden skjedde i følge eier for ca. 10- 12 år siden ved lekkasje ved pipe. Utvendig tekking rundt pipe ble den gang reparert. Nærmere undersøkelser bør utføres rundt tekking utvendig av pipa.

Fuktskade i undertak ved pipe.

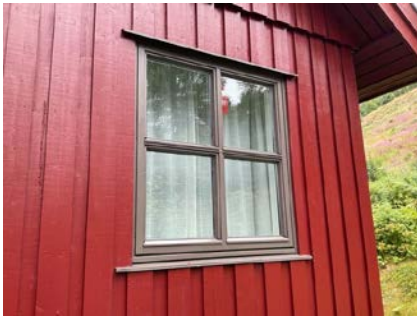
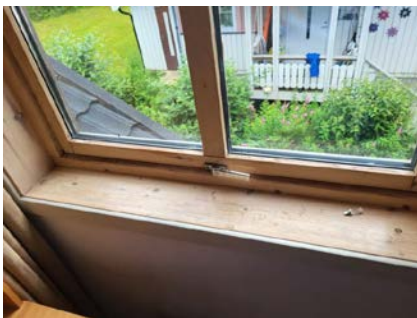
- Det er påvist tegn på innvendig kondensering av enkelte vindusglass. Vinduer har stedvis fuktmerker og oppsprekking i innvendige i karmen. Alle vinduer har en viss levetid, og når denne er nådd vil de slippe inn mye luft fra utsiden. For vanlige vinduer er levetiden et sted mellom 20 og 30 år. Levetiden avhenger mye av vær og vindforhold.

Fuktmerker i innvendig karm i loftvindu.

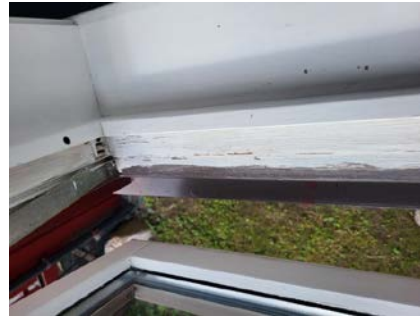
Oppsprekking i trevirke i karm.

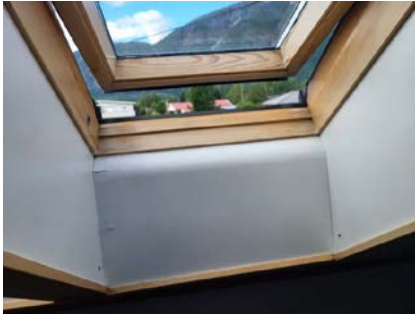
Sprekk i utforing.

- Det er påvist tegn på innvendig kondensering av enkelte vindusglass.

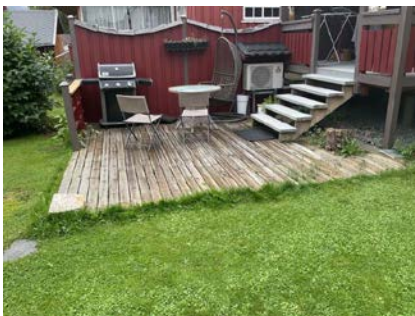
- Det er avvik:  
Sprekker i gulvbord.

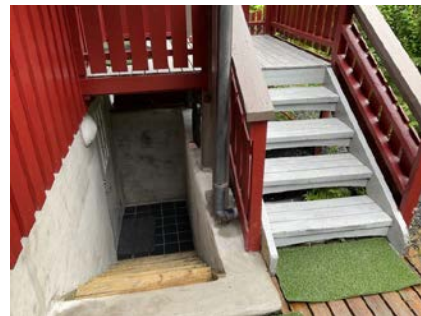
- Rekkverkshøyder er under dagens forskriftskrav til rekkverk i trapper.
- Rekkverkshøyde er for lav i hovedtrapp.  
Trapp ned til kjelleretasje har ikke håndløper.

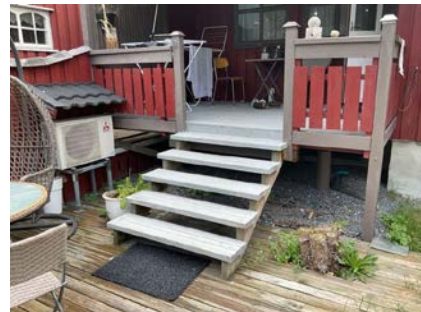
Utvendig > Utvendige trapper - 2  
Utvendig trapp opp til terrasse av impregnerte materialer.  
Vurdering av avvik:  
- Det er ikke montert rekkverk.  
Konsekvens/tiltak  
- Rekkverk må monteres for å lukke avviket.  
Kostnadsestimat: Under 10 000

- Det er ikke montert rekkverk.

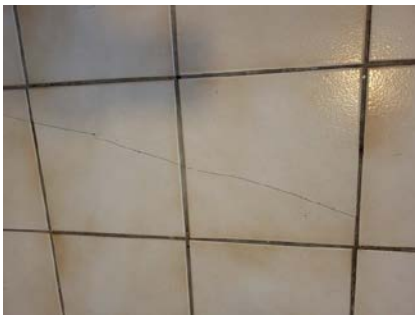
Sprekker i fliser i hall i underetasje.

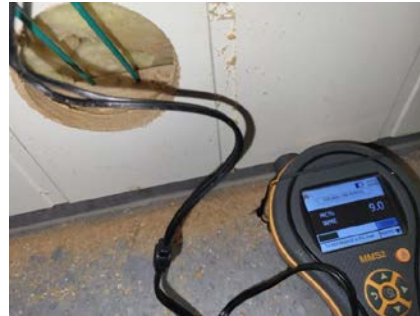
Fuktmåling i utlektet vegg i kjellerstue påviste ingen unormale forhold.

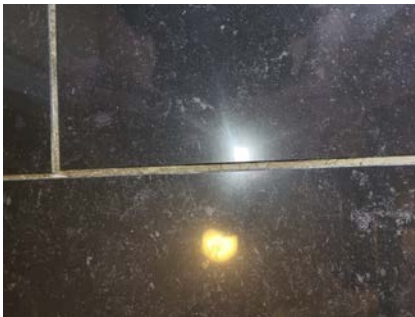
Riss i fuger.

- Det er påvist at flisfuger har riss/sprekker.
- Det er påvist avvik i fallforhold til sluk i forhold til krav i forskrift på byggetidspunktet.
- Det er mulighet for at det kan forekomme vannlekkasje på våtrommet hvor vann ikke vil gå til sluk.
- Målinger viser at det ikke er fall til sluk (motfall).
- Det er påvist at høydeforskjell fra topp slukrist til gulv/synlig topp membran ved dørterskel er mindre enn 25 mm.

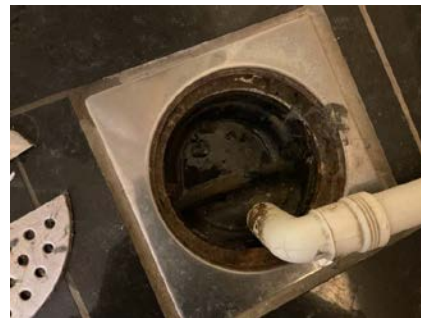
Plastsluk med ukjent membran.

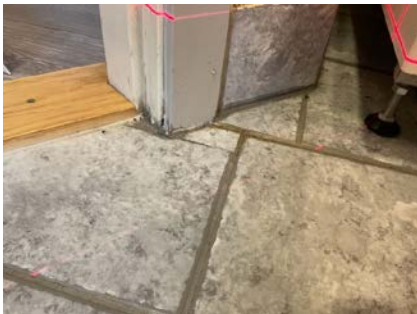
- Mer enn halvparten av forventet brukstid er passert på membranløsningen. Ved terskel er det montert opp avstenging mot terskel på ca. 2 cm. Utettheter ved overgang gulv- avstenging. Membran bak dørlist kan ikke kontrolleres. Fuktskade på utforing på dør. Nærmere undersøkelser på membran ved dør bør utføres.

Fuktskade i utforing ved dør.

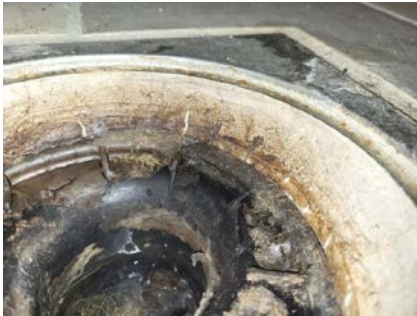
Plastsluk i gulv.

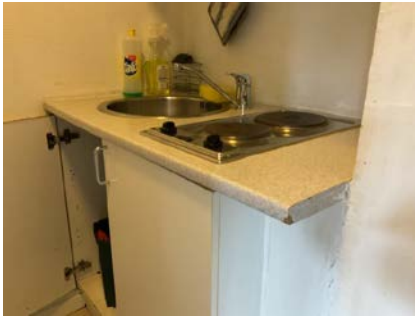
- Det er påvist skader på overflater/kjøkkeninnredning utover normal slitasjegrad. Skade på kjøkkenbenk, bunnplate og skapdør.

Skade på kjøkkenbenk.
