Fjellvegen 10, 8685 TROFORS

**Majavatn - Enebolig over to plan -
Solrikt område - Garasje**

Befaringsdato: 07.05.2024

Rapportdato: 15.05.2024

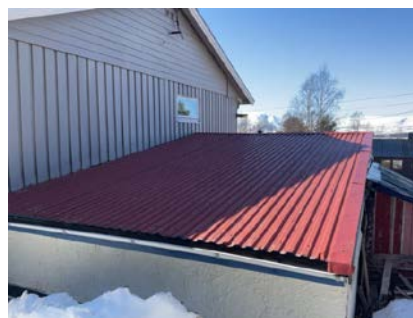
Det er registrert lekkasje innvendig i garasjen.

Taktekke over garasje har lekkasje.

Taktekke og undertak må skiftes.

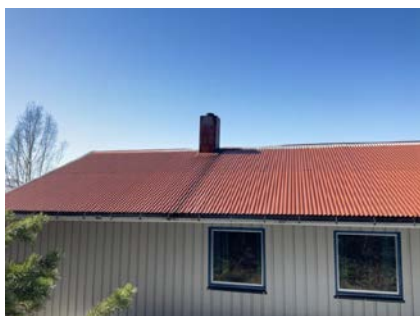
Manglende takstige.

Bytte ut skadet nedløp ved inngang.

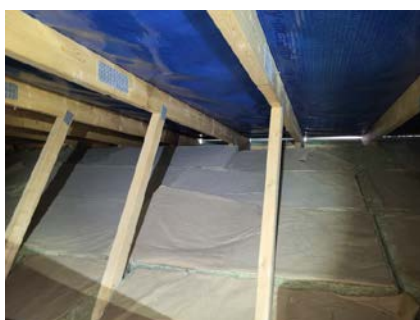
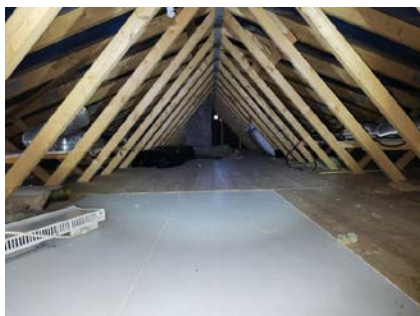
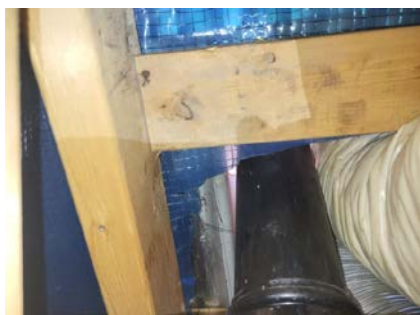
Åpent undertak ved ventilasjonsgjennomføring.

Ytterlige undersøkelser må foretas for å få kartlagt tilstanden og omfanget på skader som kan være forårsaket av mus i skjulte konstruksjoner.

Gjennomføringer av ventilasjon gjennom tak bør forbedres.

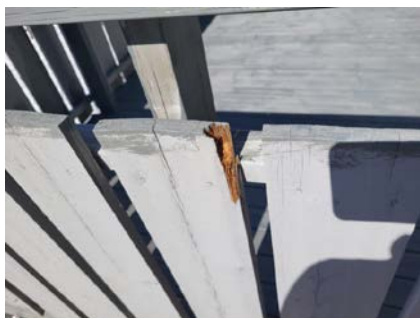
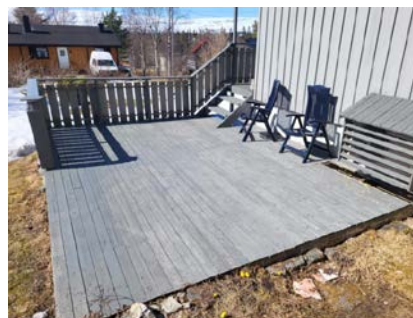
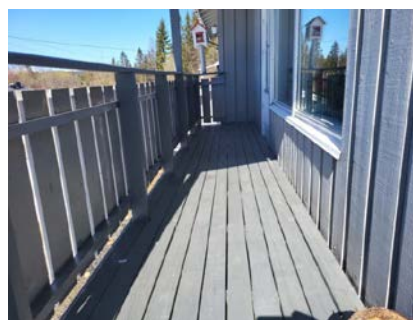
Balkonger, terrasser, tribuner, passasjer og lignende skal ha rekkverk med høyde på minimum 1,0 meter. Det ble påvist råteskader i panel på rekkverk.

Utbytte av råteskadet panel på rekkverk.

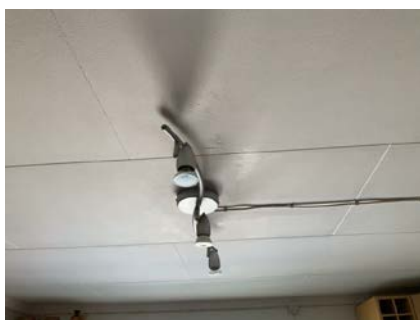
Skade i himling.

Det må påberegnes utbedring av enkelte innvendige overflater.

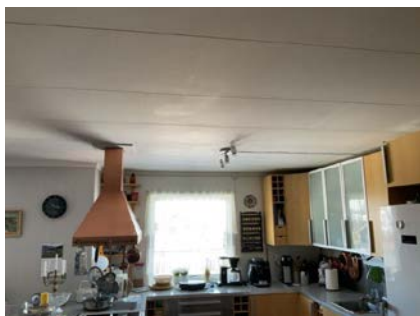
Falmet himling på kjøkken.

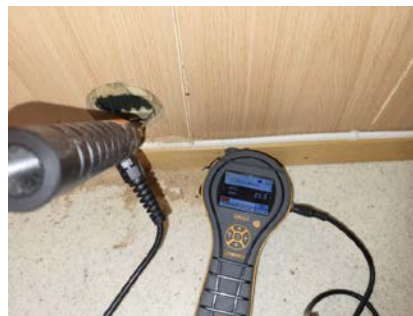
- Det er gjennom hulltaking påvist høyt fuktnivå inne i trekonstruksjonen i hulltakingen, men ikke påvist fuktskader i dette området. Høy luftfuktighet kan over tid føre til muggvekst eller sverting av materialer. Samtidig kan materialer og konstruksjoner bli ødelagt.

Fuktmåling i vegg med påviste forhøye fuktverdier.

- Det påviste fuktnivå gir grunn til å overvåke konstruksjonen jevnlig for å se utvikling over tid, og eventuelt foreta tiltak for å unngå fuktskader. Tiltak med dreneringen kan ikke utelukkes. Det må også utføres tiltak mot kapilær oppsuging i den støpte sålen. Det bemerkes at innredde rom under terrengnivå er å betrakte som en såkalt risikokonstruksjon. Det bemerkes at det kun er tatt ett hull i gulv og vegg i underetasjen på ett rom. Alle rom er ikke kontrollert.

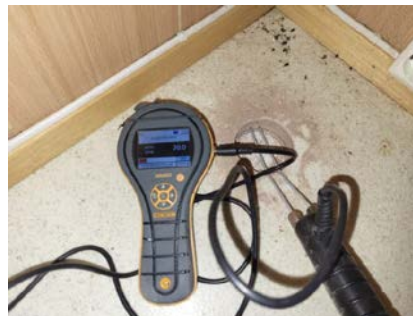
- Det er påvist indikasjoner på noe fuktgjennomtrenging i kjellergulv.

Fuktmåling i gulvplate med påviste forhøye fuktverdier.

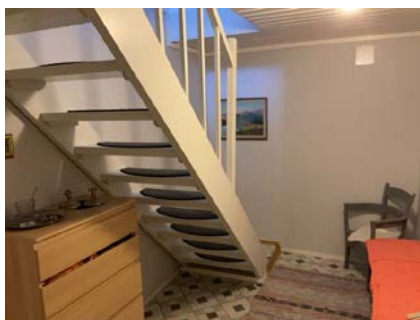
Manglende rekkverk nedre kant av trapp.

Rekkverk må monteres i nedre del av trapp for å lukke avviket.

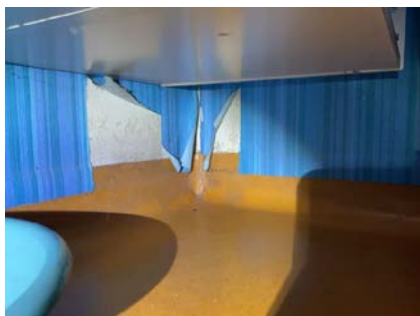
Overflate under innredning har skader.

Vegger er av eldre årgang og bør påberegnes utbyttet.

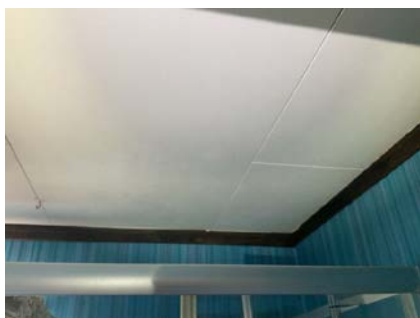
Himling er falmet.

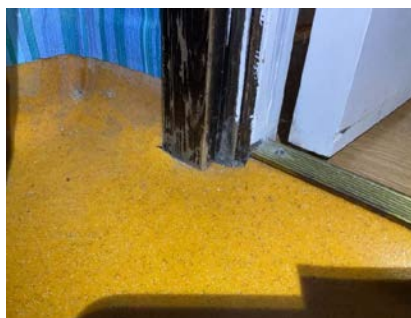
Belegget er kuttet mot utforing og sprekk ved dørlist.

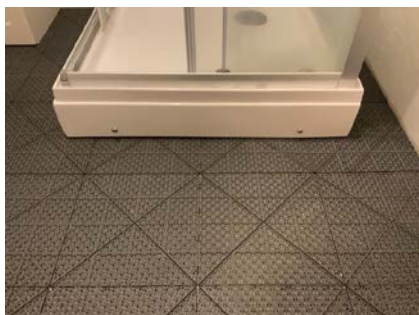
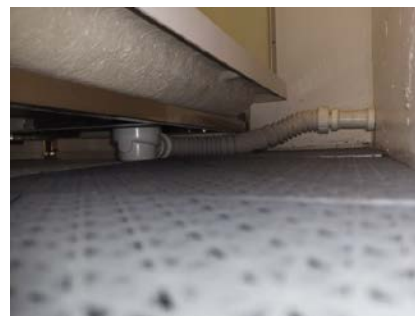
Slange gjennom vegg til vaskerom.

Det må monteres sluk på våtrommet for å lukke avviket.

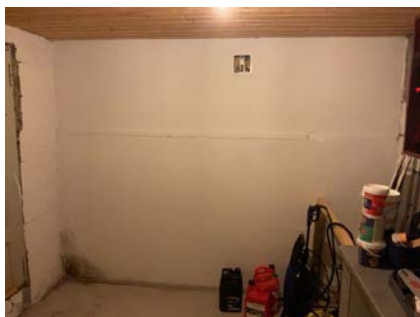
- Det er påvist tegn til fuktskader i overflater. Nede ved hjørne mot garasje er det fuktgjennomtrengning i vegg. Vegger er ikke sparklet, kun malt. Det er sprekker i vegg.

Fuktig vegg nede ved gulv.

Nærmere undersøkelse av fuktmerker i betongvegg må utføres.
Viser forøvrig til detaljer beskrevet i forhold som gjelder for rom under terreng.
Overflater bør utbedres.

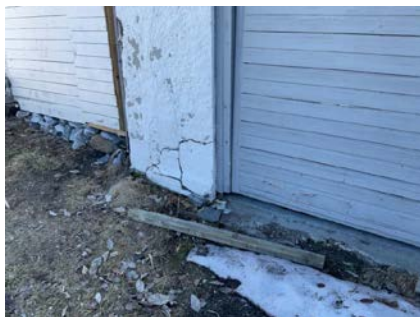
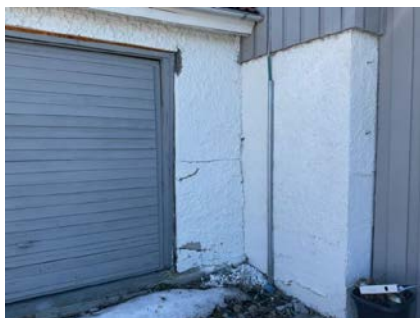
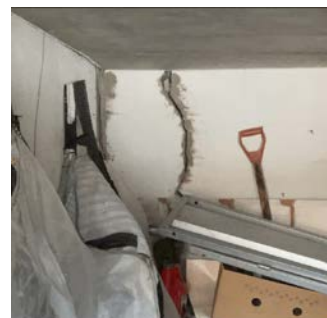
Grunnmuren har skader i garasje. Betongen er sprukket.

Sprekk i mur innvendig i garasje.

- Påviste skader må utbedres.

Sprekker og åpninger må pusses tett for å unngå vanninntregning med påfølgende videre frostsprengning.
