Fjellvegen 10, 8685 TROFORS

**Majavatn - Enebolig over to plan -
Solrikt område - Garasje**

Befaringsdato: 07.05.2024

Rapportdato: 15.05.2024

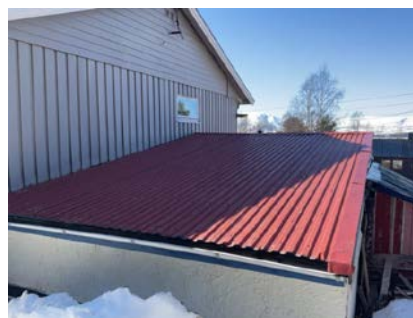
Det er registrert lekkasje innvendig i garasjen.

Taktekke over garasje har lekkasje.

Taktekke og undertak må skiftes.

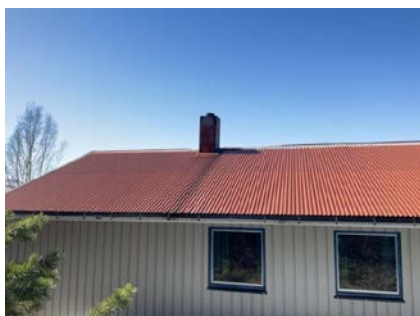
Manglende takstige.

Bytte ut skadet nedløp ved inngang.

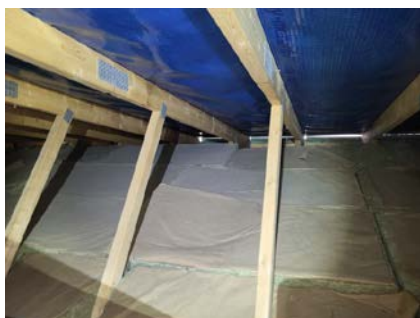
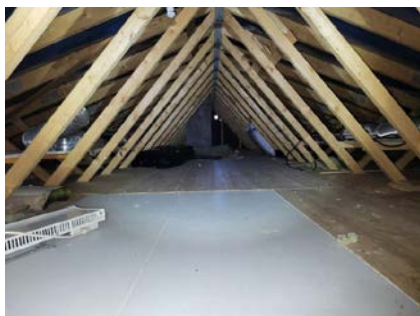
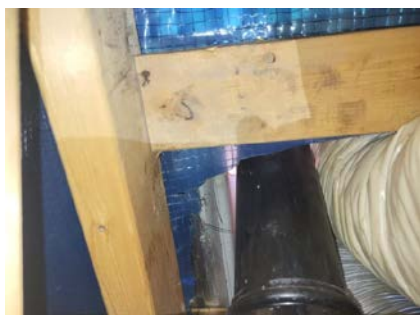
- Det er påvist avvik rundt gjennomføringer i takflaten.

- Det er registrert symptom på aktivitet fra skadedyr

Åpent undertak ved ventilasjonsgjennomføring.

Ytterlige undersøkelser må foretas for å få kartlagt tilstanden og omfanget på skader som kan være forårsaket av mus i skjulte konstruksjoner.

Gjennomføringer av ventilasjon gjennom tak bør forbedres.

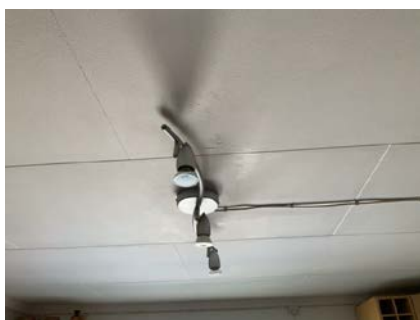
Skade i himling.

Det må påberegnes utbedring av enkelte innvendige overflater.

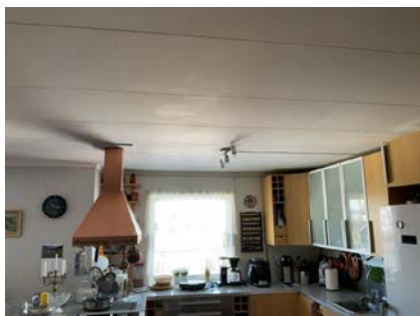
Falmet himling på kjøkken.

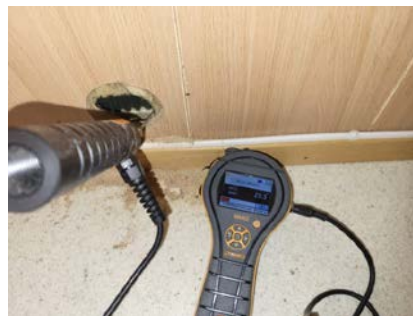
- Det er gjennom hulltaking påvist høyt fuktnivå inne i trekonstruksjonen i hulltakingen, men ikke påvist fuktskader i dette området. Høy luftfuktighet kan over tid føre til muggvekst eller sverting av materialer. Samtidig kan materialer og konstruksjoner bli ødelagt.
- Det er påvist indikasjoner på noe fuktgjennomtrenging i kjellergulv.
- Det er påvist indikasjoner på noe fuktgjennomtrenging inn i kjellermur.

Fuktmåling i vegg med påviste forhøye fuktverdier.

- Det påviste fuktnivå gir grunn til å overvåke konstruksjonen jevnlig for å se utvikling over tid, og eventuelt foreta tiltak for å unngå fuktskader. Tiltak med dreneringen kan ikke utelukkes. Det må også utføres tiltak mot kapilær oppsuging i den støpte sålen. Det bemerkes at innredde rom under terrengnivå er å betrakte som en såkalt risikokonstruksjon. Det bemerkes at det kun er tatt ett hull i gulv og vegg i underetasjen på ett rom. Alle rom er ikke kontrollert.

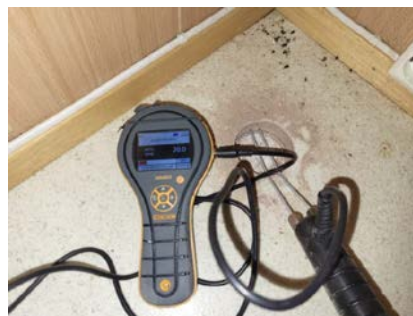
Fuktmåling i gulvplate med påviste forhøye fuktverdier.

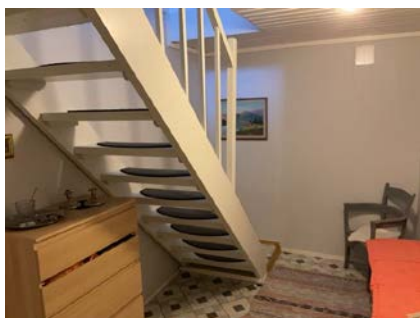
Manglende rekkverk nedre kant av trapp.

Rekkverk må monteres i nedre del av trapp for å lukke avviket.

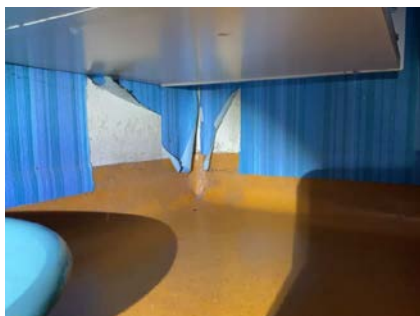
Overflate under innredning har skader.

Vegger er av eldre årgang og bør påberegnes utbyttet.

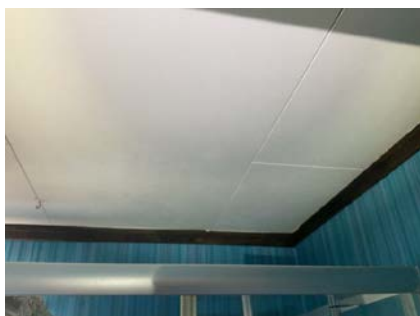
Himling er falmet.

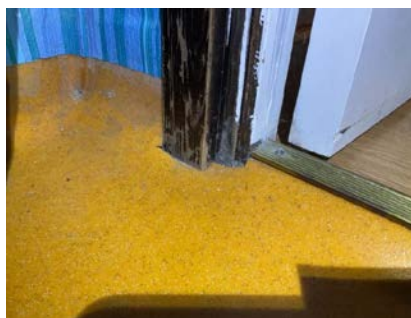
HOVEDETASJE > BAD

Belegget er kuttet mot utforing og sprekk ved dørlist.

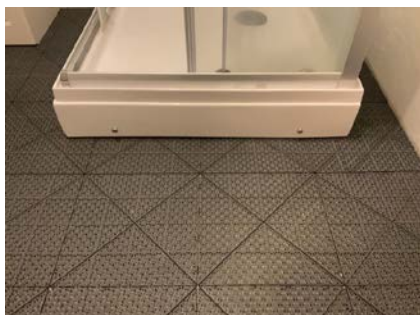
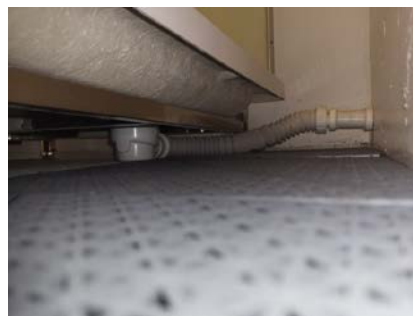
Slange gjennom vegg til vaskerom.

Det må monteres sluk på våtrommet for å lukke avviket.

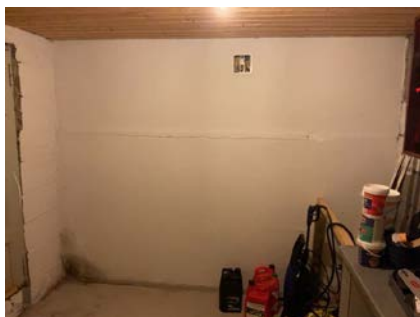
- Det er påvist tegn til fuktskader i overflater. Nede ved hjørne mot garasje er det fuktgjennomtrengning i vegg. Vegger er ikke sparklet, kun malt. Det er sprekker i vegg.

Fuktig vegg nede ved gulv.

Nærmere undersøkelse av fuktmerker i betongvegg må utføres.
Viser forøvrig til detaljer beskrevet i forhold som gjelder for rom under terreng.
Overflater bør utbedres.

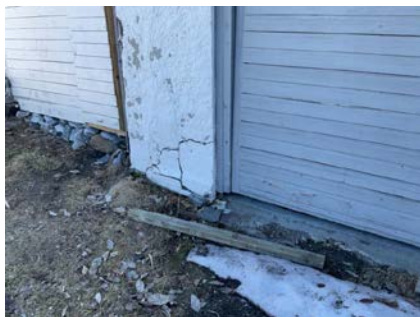
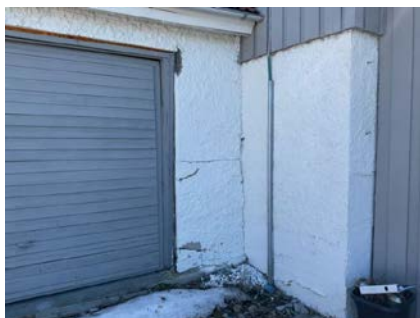
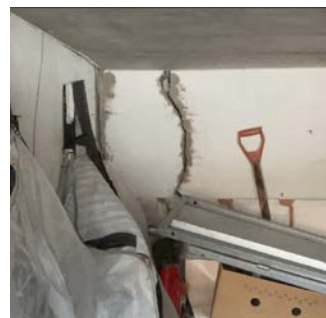
- Det er registrert skråriss som er symptom på setninger.

- Grunnmuren har sprekkdannelser.

Grunnmuren har skader i garasje. Betongen er sprukket.

Sprekk i mur innvendig i garasje.

- Påviste skader må utbedres.

Sprekker og åpninger må pusses tett for å unngå vanninntregning med påfølgende videre frostsprengning.
