Tilstandsrapport

📍 Bogstadveien 30 A, 0355 OSLO

gnr. 214, bnr. 37

Befaringsdato: 11.09.2024

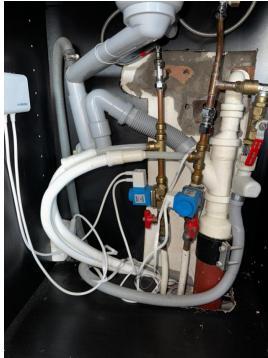
Røropplegg i kjøkkenbenk med Waterguard

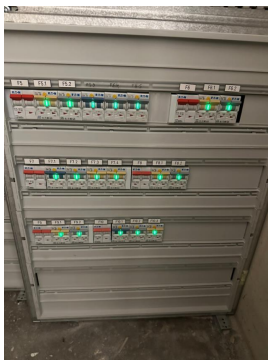
Sikringsskap med automatsikringer.

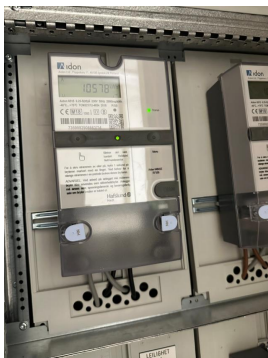
Strømmåler for leilighet
