Toftarøyvegen 590 5379 STEINSLAND

Tilstandsrapport Eierskifte

Boligtype: Enebolig

Byggeår: 1800

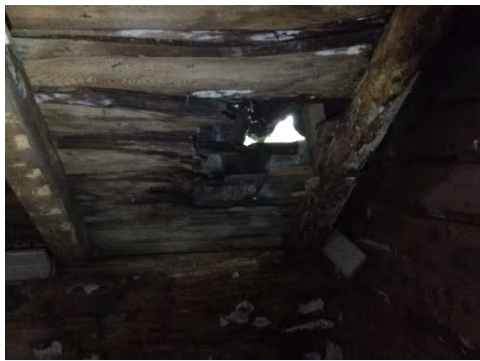
Deler av takkonstruksjonen har kollapset. Resten har vesentlige råteskader.

Tekkingen har svært begrenset funksjon, også fordi deler av taket har kollapset.

Flere hull og lekkasjer i yttertak.

Her må nok hele takkonstruksjonen byttes.

Tekking må byttes når takkonstruksjonen er komplettert.

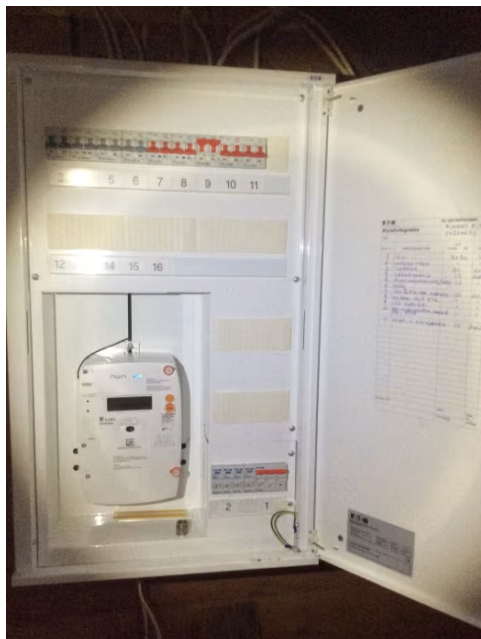
Inntakssikring og sikringsskap er byttet. Utover dette er det meste av elektrisk installasjon revet.

Sikringsskap i 2. etasje av nyere dato.

Utover skap og inntak må det meste av installasjon byttes.

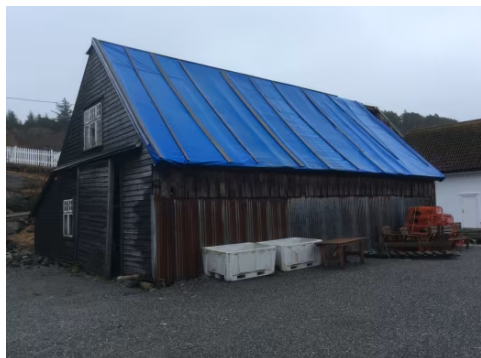
Nøst med omfattende slitasje.

Vesentlig slitt nøst med lekkasjer, skjevheter og råteskader.

Sett fra et økonomisk perspektiv vil det sannsynlig være rimeligere å rive/ gjenoppbygge nøstet. Alternativt blir det en omfattende jobb å restaurere konstruksjoner. Riving krever godkjenning fra kommunen.

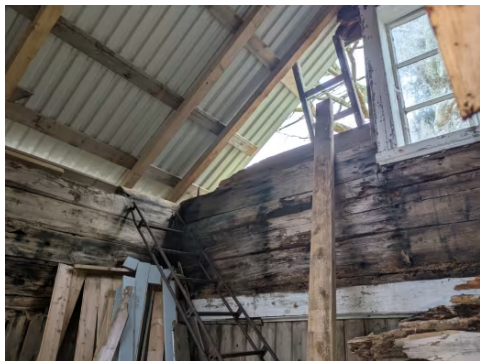
Anekset er falleferdig og dårlig sikret. Det anbefales riving og eventuell gjenoppbygging. Ved riving må det søkes til kommunen.

Aneks med dels manglende gavlvegg. Råte i alle konstruksjoner.

Anekset er oppført med grunnmur i naturstein som er pusset. Endel sprekker og sig i grunnmur. Fundamentering er ikke kjent. Yttervegger i tømmer med utvendig enkelfalset kledning. Kledning er vesentlig slitt og deler av yttervegg er borte. Tilbygg på baksiden med yttervegg i Leca. Vinduer antatt fra byggeår, disse med enkelt glass. Vinduer er knust og råteskadet. Yttertak med sperr og sutaksbord. Tekket med skifer og metallplater. Stort sig i takkonstruksjonen. Manglende skifer og metallplater. Større lekkasjer i yttertaket. Dels kollapset takkonstruksjon. Etasjeskillere i trebjelker som er omfattende skadet. Ikke tilknyttet elektrisitet. Bakvegg dels rast ut.

Sikring eller riving bør vurderes.

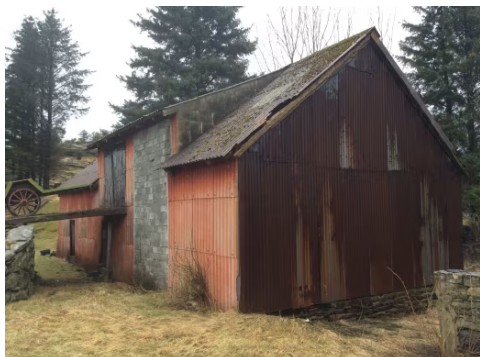
Grunnmur i naturstein. Yttervegger i tømmer med utvendig trepanel og metallplater. Yttertak med sperr som er tekket med skifer, eternittplater og metallplater. Her er flere hull i taket, mye råteskader og mit i konstruksjoner. Rusten armering i låvebro.

Låve med omfattende råteskader og slitasje. Lekkasjer i tak.

Omfattende arbeider må påregnes for å sette låve i alminnelig god stand.
