Tilstandsrapport

Fritidsbolig

Fjellverden Øst 219, 2430 JORDET

Oppdragsnr.: 14566-1706

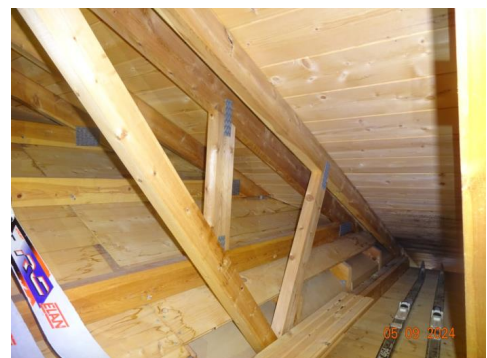
TG 3 Takkonstruksjon/Loft

Vurdering av avvik:

• Det er påvist andre avvik:

Synlige fuktskjolder i undertak. Se bilde.

Anbefaler ytterligere undersøkelser.

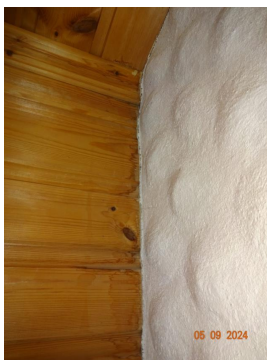
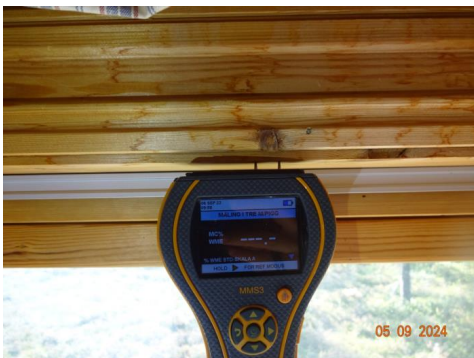
! TG 2 Vinduer

Trevinduer med koblet glass.

Vurdering av avvik:

- Det er påvist at enkelte vinduer er vanskelig å åpne/lukke.
- Det er påvist tegn på innvendig kondensering av enkelte vindusglass.
- Karmene i vinduer er slitte og det er sprekker i trevirket.

Det er påvist fuktskjolder i utforing på soverom. Tørt ved befarings.

- Det bør gjøres tiltak for å bedre ventilering av rommet.
- Kondensering på enkelte glass har medført fuktskader i treverk som kan medføre utskiftningsbehov av enkelte vinduer.
- Det må foretas lokal utbedring.
- Vinduer må justeres.

Kostnadsestimat: 10 000 - 50 000

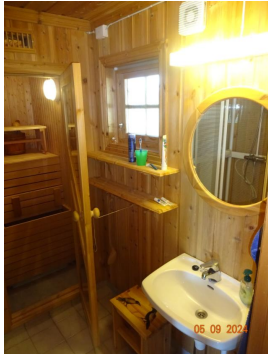
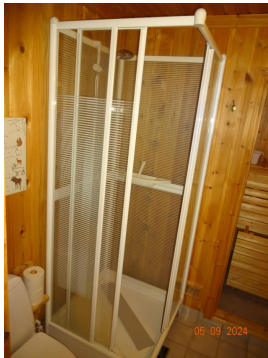
TG 2 Overflater vegger og himling

Vurdering av avvik:

- Det er påvist andre avvik:

Ikke fuktsikre overflater, dusjkabinett hindrer direkte vannsprut på overflatene.

Det er tekniske byggeforskrifter og NS 3600 som krever fuktbestandige materialer i våtsoner, som utløser TG2. Løsningen betinger imidlertid bruk av tette dusjvegger, dusjkabinett eller lignende. Åpen dusjløsning vil kreve tiltak. Kostnadsestimat er basert på at dagens løsning fungerer og settes derfor til 0.

- Det må foretas tiltak for å lukke avviket.

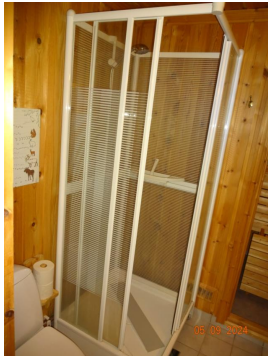
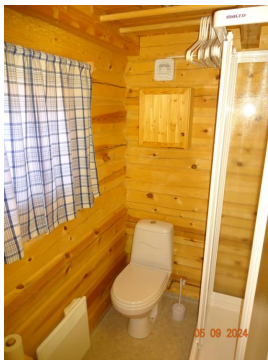
TG 2 Overflater vegger og himling

Vurdering av avvik:

- Det er påvist andre avvik:

Ikke fuktsikre overflater i våtsonen, dusjkabinett hindrer direkte vannsprut.

Det er tekniske byggeforskrifter og NS 3600 som krever fuktbestandige materialer i våtsoner, som utløser TG2. Løsningen betinger imidlertid bruk av tette dusjvegger, dusjkabinett eller lignende. Åpen dusjløsning vil kreve tiltak. Kostnadsestimat er basert på at dagens løsning fungerer og settes derfor til 0.
