Fjellverden Øst 219, 2430 JORDET

**Koselig og praktisk hytte med
2 soverom og hems. Solrike
terrasser. Laftet anneks fra 2004.
Nær nydelig friluftsområde!**

Befaringsdato: 05.09.2024

Tilstandsrapport

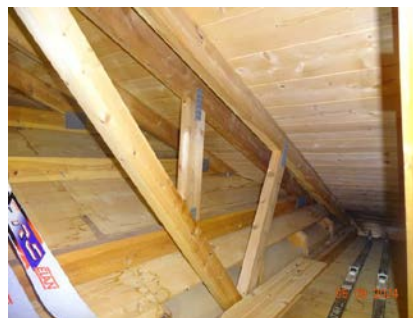
1 TG 3 Takkonstruksjon/Loft

- * Fritidsbolig: Utvendig > Nedløp og beslag: Det mangler snøfangere på hele eller deler av taket, noe som var krav på byggemeldingstidspunktet.
- * Fritidsbolig: Utvendig > Takkonstruksjon/Loft: Det er påvist andre avvik: Det er påvist fuktskjolder i overgang himling/overflater ved pipe. Ved bruk av fuktmåler ble det ikke registrert unormale verdier. Tørt ved befaring. Eier opplyser: Det er nylig påvist fuktinnslag i overgang himling/vegg ved kjøkkevindu. Ved bruk av fuktmåler ble det ikke registrert forhøyede verdier.

Anbefaler ytterligere undersøkelser.

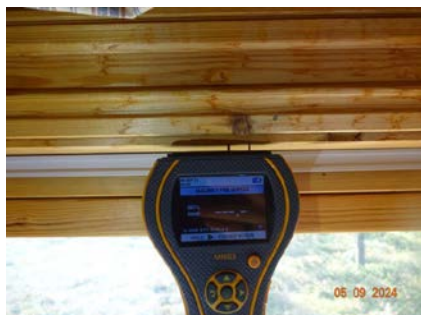
1 TG 2 Vinduer

- * Fritidsbolig: Utvendig > Vinduer: Det er påvist at enkelte vinduer er vanskelig å åpne/lukke. Det er påvist tegn på innvendig kondensering av enkelte vindusglass. Karmene i vinduer er slitte og det er sprekker i trevirket. Det er påvist fuktskjolder i utforing på soverom. Tørt ved befaring.

Trevinduer med koblet glass.

- Det bør gjøres tiltak for å bedre ventilering av rommet.
- Kondensering på enkelte glass har medført fuktskader i treverk som kan medføre utskiftningsbehov av enkelte vinduer.
- Det må foretas lokal utbedring.
- Vinduer må justeres.
