# Tilstandsrapport

Fritidsbolig

Vangshaugvegen 29, 7340 OPPDAL

Befaringsdato: 25.09.2024

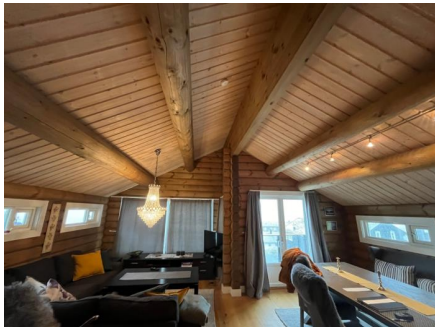
## TG 1 Takkonstruksjon/Loft

Takkonstruksjon er med rundetakåser med overliggende taktro. Det er isolert og bygget opp som et kompakt-tak. Utvendig bod fremstår med sperretak.

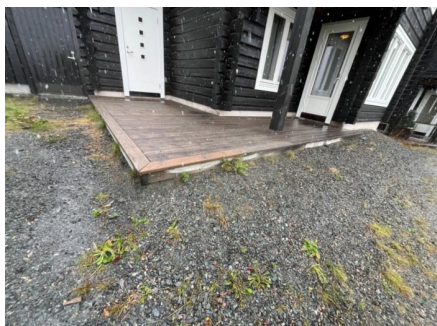
## TG 1 Balkonger, terrasser og rom under balkonger

Det er etablert terrasseplattning ved inngangsparti i 2019. Denne er anlagt rett ned på bakkeplan og bygget opp av impregnerte materialer. Ut fra stue- loftsplan- er det etablert veranda. Denne er bygget opp med impregnerte materialer og opphengt i veggliv og med hovedbærer i front. Det er etablert støpte fundamenter. Rekkverk er med glass.

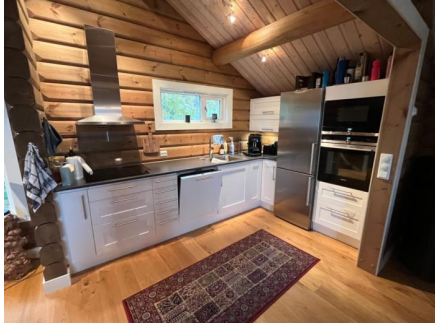
Kjøkkenet har innredning med profilerte fronter. Benkeplaten er av laminat med nedfelt stål oppvask-kum. Det er integrert oppvaskmaskin, komfyr, platetopp og micro.
