Befaringsdato: 12.03.2025

# Boligsalgsrapport

Varudgutua 10  
2072 Dal  
Våningshuset på gården Hjera Nedre

Byggeår: 1850

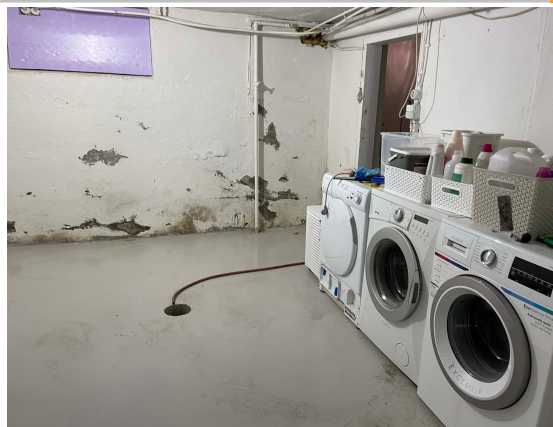
| Beskrivelse: | Gammel råkjeller med forhøyet fuktnivå i gulv og grunnmur. | | |
| Vurdering: | Kjellere er risikokonstruksjoner.<br>Det bør hensyntas påvirkning på ovenforliggende etasjeskille.<br>Ved tilstrekkelig ventilering så vil kjelleren, bruk som råkjeller kunne fungere brukbart.<br>Gamle konstruksjoner kan fungere om tilstrekkelig ventilasjon og avfuktingsanlegg installeres. | | |

Det er målt forhøyede fuktverdier i kjeller.

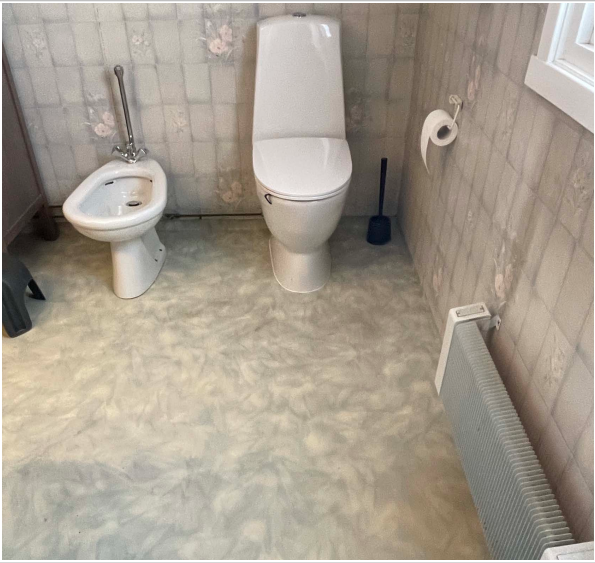
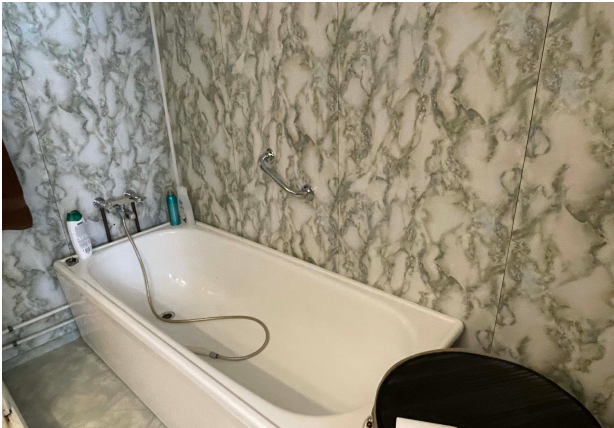
| Beskrivelse: | Våtrom i dette huset er utløpt på alder og funksjon. Det ble undersøkt i åpninger i konstrksjon om det var fukt, men det ble ikke konstatert her. | | | |
| Vurdering: | Alt må skiftes. Denne type konstruksjoner med denne standard er risikokonstruksjoner som må skiftes ut for å unngå fremtidige fukskader i bygningen | | | |

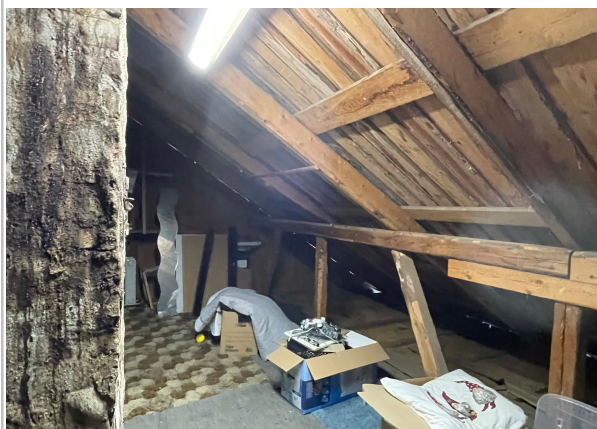
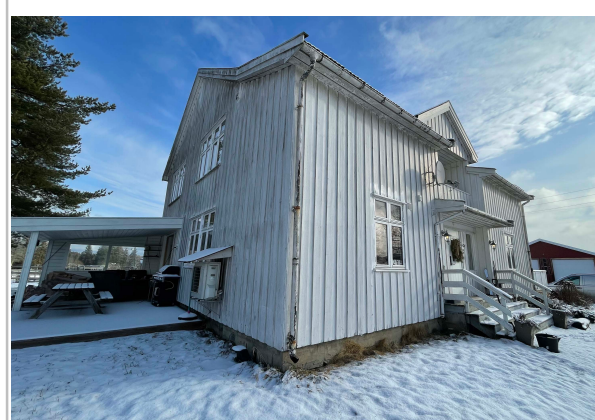
Utbedring av disse forholdene må ses i sammenheng med øvrig oppussing, og er ikke kalkulert her.  
Etasjeskiller er ikke åpnet.  
Det bør påregnes å åpne, rense og nyisolere bjelkelag i loft. Påvist mus, insekter og fuktskjolder samt noe råte.
