Tilstandsrapport

Enebolig

Sigurd Solheims veg 6, 2815 GJØVIK

Befaringsdato: 10.01.2025

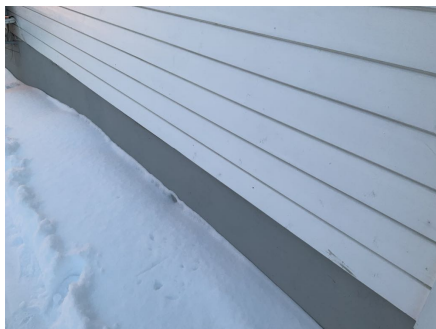
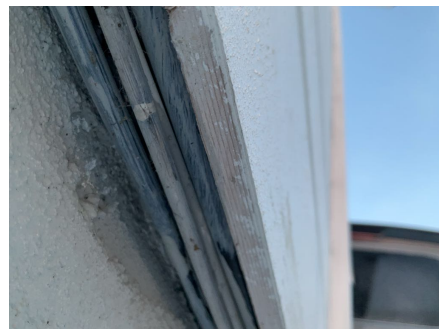
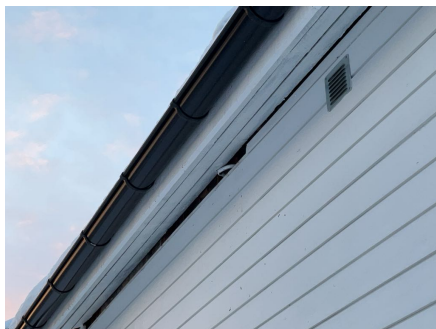
Utvendig kledning er ikke luftet. Det er observert glipper/åpninger i overganger/lufting i veggkonstruksjon der skadedyr kan komme inn.

Manglende bordkledning mot gessims gir åpninger i boligens fasadeliv.

Det er ikke behov for strakstiltak i forhold til åpninger der skadedyr kan komme inn, men det anbefales å følge med på tilstand slik at det kan avdekkes på et tidlig tidspunkt dersom det registreres skadedyr inne i veggkonstruksjonen. Dersom det ønskes å gjennomføre tiltak for å stenge for inntrengning av skadedyr må alle glipper / åpninger med størrelse over 6 mm tettes, ved en slik utbedring må det påses at ventilering av veggkonstruksjon ivaretas. Det kan oppstå problemer med at skadedyr etablerer seg i vegg/tak/ gulv konstruksjonen. Skadedyr kan forårsake skade på bygningsmaterialer og kan føre til kostbart reparasjonsarbeid

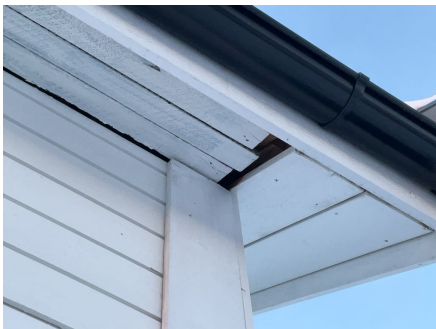
Større åpninger i gessimsbord gjør det mulig for skadedyr å ta seg inn i konstruksjonen.

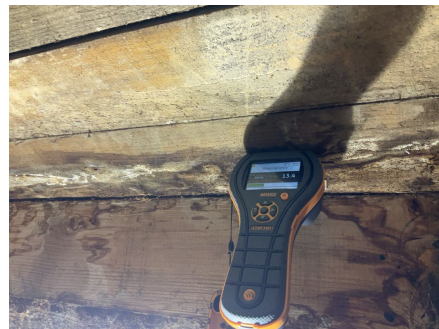
Skrå, isolerte takflater defineres som risikokonstruksjon på grunn av erfaringsmessig høy skadefrekvens. Grunnen til at dette vurderes som risikokonstruksjoner er faren for fukt i konstruksjonene samt ising over tak. Problemene kan forårsakes av for eksempel feil oppbygning av konstruksjoner, manglende lufting m.m. Skråhimling har begrenset/ikke lufting, noe som kan gi kondens og fuktskader. Skade som følge av manglende lufting er ikke registrert, men kan være skjult. Fuktmerker er registrert ved gjennomføringer - pipe. Ved fuktmåling registrerte jeg ikke unormale verdier på befaringsdagen. Misfarging og muggsoppdannelse på undertakbord grunnet tidligere fuktgjennomtrengning.

Muggsopp registrert stedvis på undertak, symptomer på fuktgjennomtrengning.

Lufting/ventilering bør forbedres. Det anbefales å føre jevnlig tilsyn med takkonstruksjon, spesielt ved større nedbørsmengder og/eller snøsmelting. Det er ikke registrert synlige avvik som tilsier at man må påregne umiddelbare tiltak, men da deler av konstruksjon er kledd inn anbefaler jeg ytterligere undersøkelser.

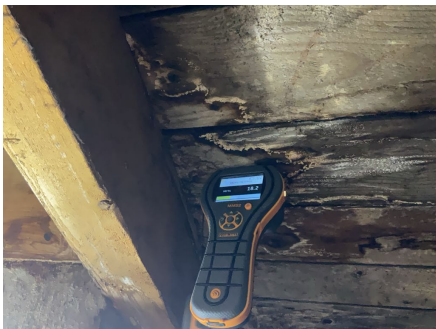
Det er registrert forhøyede verdier i undertak ved stikktakninger. Undersøkelser som er gjort er utført som stikktakning på tilfeldig valgte steder og sier kun noe om forholdene på stedet hvor undersøkelsene er gjort.

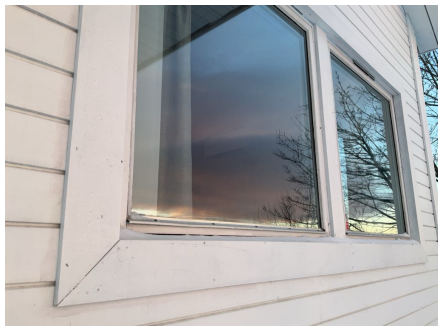
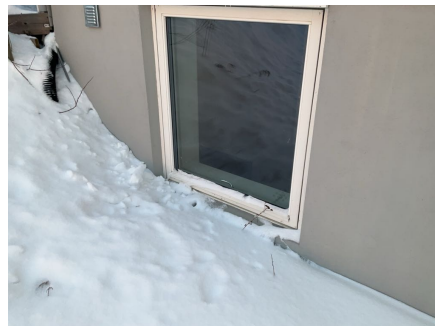
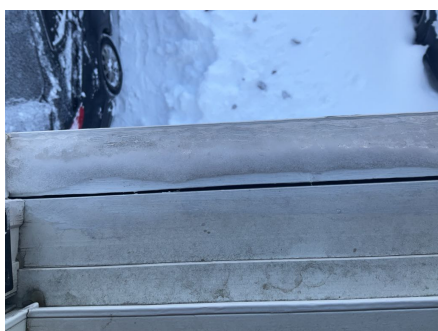
Det er manglende vannbrett over og under vindu. Glipper mellom belistningsbord og vinduer gir økt risiko for fukt-/vanninntrenging i konstruksjonene.

Glipper mellom utforing og vindusramme.

Tiltak anbefales for omramming rundt alle vinduer som ikke har vannbrett og beslag. Forhold krever skjerpet grad av tilsyn og vedlikehold med dagens utførelse. Fuktskade i veggkonstruksjon kan være en konsekvens av manglende tetting over og under vindu.

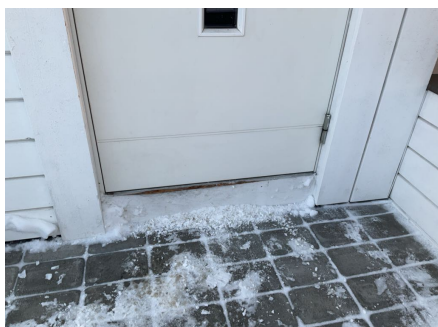
Manglende beslag under inngangsdør.

Det er ikke behov for strakstiltak siden dørene fungerer i dag, men ut ifra alder kan skader eller punkteringer oppstå på eldre dører. Dører med høyt varmetap medfører økt forbruk av energi til oppvarming.

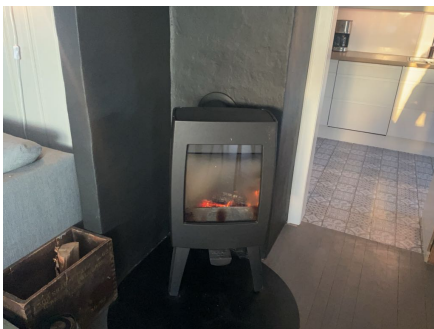
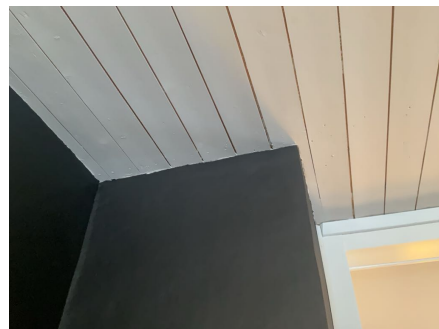
Ingen synlig utkraging på pipe gjennom etasjeskille som krav for teglsteinspiper.

Mursteinskrage gjennom etasjeskille må synliggjøres/avdekkes.

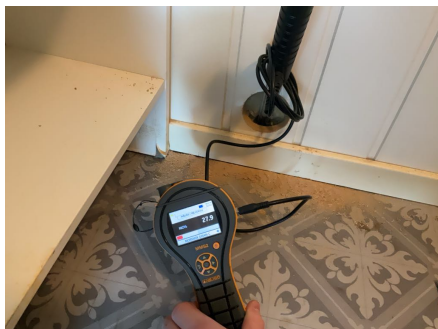
Hulltaking og fuktmåling ble foretatt, jeg målte forhøyede verdier i bunnsvill på utforede vegger i hall/gang i kjeller. Målingene som er gjort er å betrakte som stikkprøver og sier bare noe om tilstanden i nærheten til området der målingen er utført. Om registrerte merknader skyldes defekt drenering, kapilærsug gjennom fundament/gulv eller innvendig kondens er ved visuell besiktigelse ikke mulig å vurdere med sikkerhet. Det kan også være en kombinasjon av disse.

Årsaken til fuktpåkjenning må kartlegges. Det er ikke behov for strakstiltak siden rommene fungerer med dagens bruk. Det anbefales å utrede omfanget av fuktpåkjenning. Se punkt, "Tomteforhold>drenering".

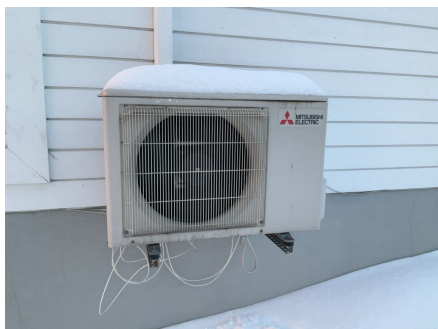
Varmepumpe fra 2019.

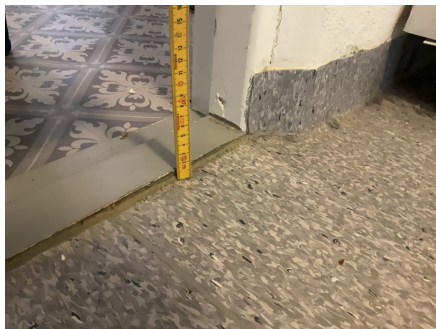
- Det er avvik:
- Det er ikke tilstrekkelig sikring av lekkasjevann ved dørterskel.
- Fallforhold på gulvet rundt sluket er ikke inspisert pga. manglende adgang.

Oppkant under 15 mm.

- Tiltak:
 - Ved eventuell lekkasje er det fare for at vann ikke føres til sluk. Fuktskader på konstruksjon kan oppstå. Gulvet skal avgrenses av en oppkant med vanntett sjikt på minst 25 mm på alle sider, unntatt mot døråpning der oppkanten må være minst 15 mm over ferdig gulv. Oppkant ved døråpning er under 15mm over ferdig gulv.

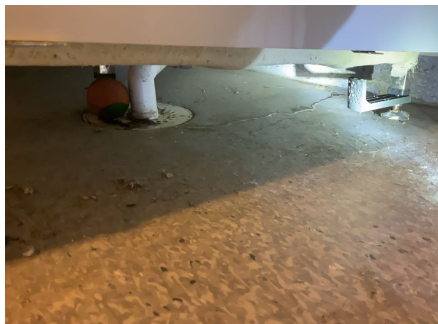
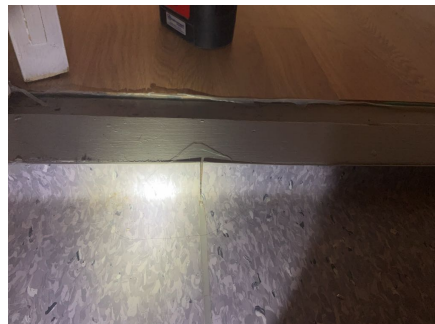
Skjøt på belegget er ikke sveiset tilfredsstillende ved oppkant.

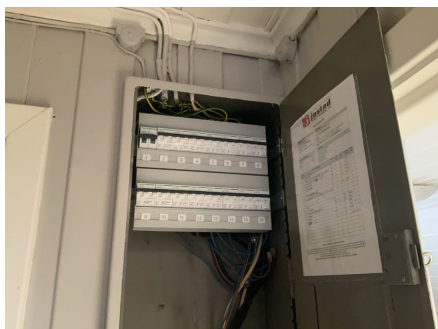
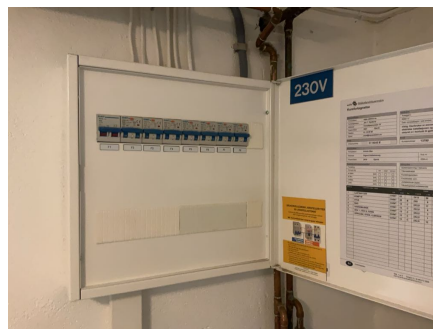
Sikringsskap loftetasje. Gammelt sikringsskap med nyere automatsikringer. Sikringsskap kjeller.

Estimat for kostnad er kun vurdert ut fra at el-kontroll må foretas- kostnad for å rette avvik etter kontroll er ikke vurdert.
