Sigurd Solheims veg 6, 2815 GJØVIK

**Innbydende familiebolig på
Tongjordet - utleie i underetasjen -
kort veg til dagligvare, NTNU og
sentrumsfasiliteter.**

Salgsobjekt: Enebolig
Eierform: Eiet
Byggeår: 1959
BRA-i/BRA Total 173/207 kvm
Tomtstr.: 894 m²
Soverom: 5
Gnr./bnr. Gnr. 62, bnr. 202
Oppdragsnr.: 1209240156

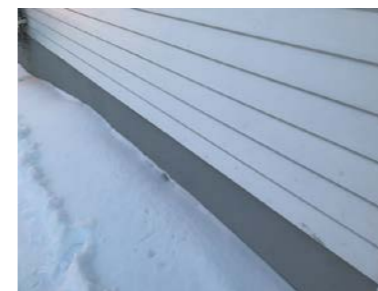
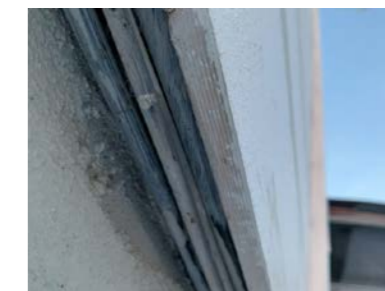
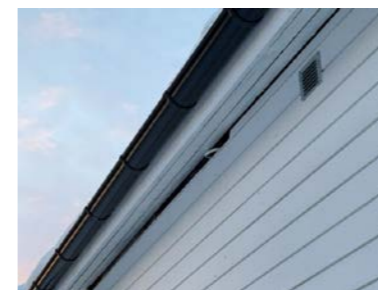
- Det er avvik:
- Utvendig kledning er ikke luftet. Det er observert

glipper/åpninger i overganger/lufting i veggkonstruksjon der skadedyr kan komme inn.

Manglende bordkledning mot gessims gir åpninger i boligens fasadeliv.

Liten lufting, men ikke dårligere enn krav ved byggeår. Utbedring av lufting vil ikke være lønnsomt som enkeltstående tiltak, men ved skifte av utvendig kledning- bør det lages tilstrekkelig lufting. Manglende lufting gir økt risiko for fuktskader i konstruksjonen.

Det er ikke behov for strakstiltak i forhold til åpninger der skadedyr kan komme inn, men det anbefales å følge med på tilstand slik at det kan avdekkes på et tidlig tidspunkt dersom det registreres skadedyr inne i veggkonstruksjonen. Dersom det ønskes å gjennomføre tiltak for å stenge for inntrengning av skadedyr må alle glipper / åpninger med størrelse over 6 mm tettes, ved en slik utbedring må det påses at ventilering av veggkonstruksjon ivaretas. Det kan oppstå problemer med at skadedyr etablerer seg i vegg/tak/ gulv konstruksjonen. Skadedyr kan forårsake skade på bygningsmaterialer og kan føre til kostbart reparasjonsarbeid

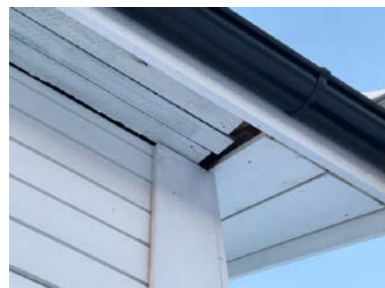
Større åpninger i gessimsbord gjør det mulig for skadedyr å ta seg inn i konstruksjonen.

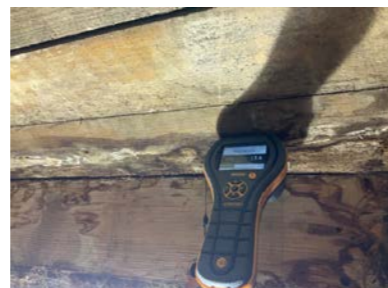
- Det er avvik:
- Skrå, isolerte takflater defineres som risikokonstruksjon på grunn av erfaringsmessig høy skadefrekvens. Grunnen til at dette vurderes som risikokonstruksjoner er faren for fukt i konstruksjonene samt ising over tak. Problemene kan forårsakes av for eksempel feil oppbygning av konstruksjoner, manglende lufting m.m. Skråhimling har begrenset/ikke lufting, noe som kan gi kondens

og fuktskader. Skade som følge av manglende lufting er ikke registrert, men kan være skjult. Fuktmerker er registrert ved gjennomføringer - pipe. Ved fuktmåling registrerte jeg ikke unormale verdier på befaringdagen. Misfarging og muggsoppdannelse på undertaksbord grunnet tidligere fuktgjennomtrengning. Deler av bygningsdelene er skjult og har en alder som øker sannsynligheten for skjulte feil. Bygningsdelene har oppnådd mye av sin forventede brukstid. Tilstandsgrad gitt pga. nevnte forhold.

Muggsopp registrert stedvis på undertak, symptomer på fuktgjennomtrengning.

Lufting/ventilering bør forbedres. Det anbefales å føre jevnlig tilsyn med takkonstruksjon, spesielt ved større nedbørsmengder og/eller snøsmelting. Det er ikke registrert synlige avvik som tilsier at man må påregne umiddelbare tiltak, men da deler av konstruksjon er kledd inn anbefaler jeg ytterligere undersøkelser.

Muggsoppdannelse i undertak kan forårsake unormal lukt på loft, slik lukt er ikke registrert ved befaringdagen. Følg med på eventuell videre utvikling gjennom de ulike årstidene.

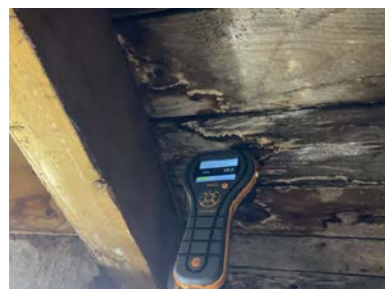
Det er registrert forhøyede verdier i undertak ved stikktakninger. Undersøkelser som er gjort er utført som stikktakning på tilfeldig valgte steder og sier kun noe om forholdene på stedet hvor undersøkelsene er gjort.

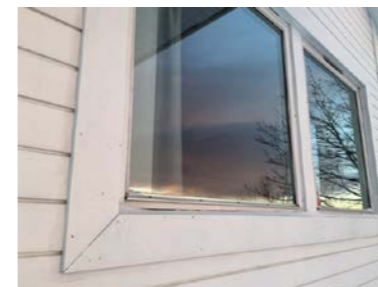
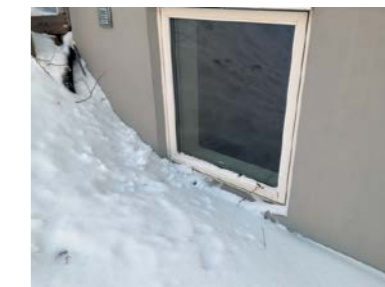
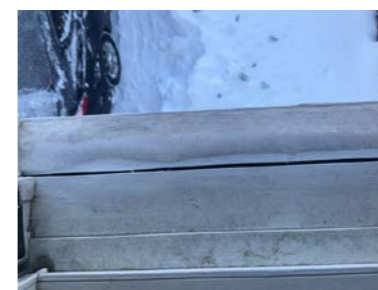
Det er manglende vannbrett over og under vindu. Glipper mellom belistningsbord og vinduer gir økt risiko for fukt-/vanninntrenging i konstruksjonene.

Glipper mellom utforing og vindusramme.

Tiltak anbefales for omramming rundt alle vinduer som ikke har vannbrett og beslag. Forhold krever skjerpet grad av tilsyn og vedlikehold med dagens utførelse. Fuktskade i veggkonstruksjon kan være en konsekvens av manglende tetting over og under vindu.

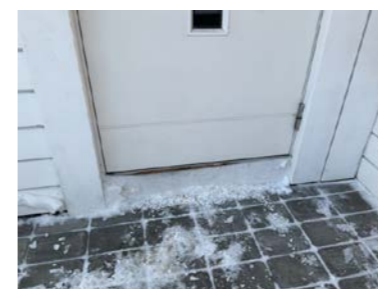
Manglende beslag under inngangsdør.

Det er ikke behov for straktiltak siden dørene fungerer i dag, men ut ifra alder kan skader eller punktering oppstå på eldre dører. Dører med høyt varmetap medfører økt forbruk av energi til oppvarming.

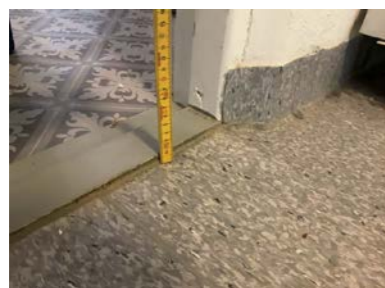
- Det er avvik:
- Det er ikke tilstrekkelig sikring av lekkasjevann ved dørterskel.
- Fallforhold på gulvet rundt sluket er ikke inspisert pga. manglende adkomst.

Oppkant under 15 mm.

- Tiltak:
- Ved eventuell lekkasje er det fare for at vann ikke føres til sluk. Fuktskader på konstruksjon kan oppstå. Gulvet skal avgrenses av en oppkant med vanntett sjikt på minst 25 mm på alle sider, unntatt mot døråpning der oppkanten må være minst 15 mm over ferdig gulv. Oppkant ved døråpning er under 15mm over ferdig gulv.

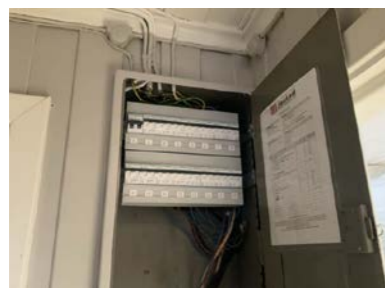
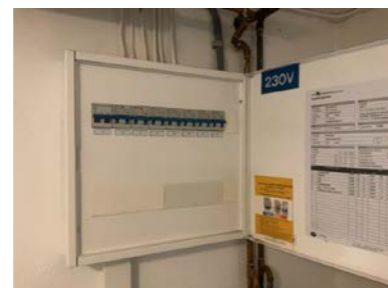
Sikringsskap loftetasje. Gammelt sikringsskap med nyere automatsikringer. Sikringsskap kjeller.

Et strømanlegg som ikke tilfredsstillers forskriftene kan medføre alvorlige konsekvenser. For det første øker risikoen for elektriske branner, som kan føre til betydelige materielle skader og fare for liv og helse. I tillegg kan manglende overholdelse av forskriftene føre til juridiske konsekvenser, inkludert bøter og pålegg om utbedringer. Det er derfor avgjørende å sikre at alle elektriske installasjoner er i samsvar med gjeldende forskrifter for å ivareta sikkerheten og funksjonaliteten til strømanlegget.
