Tilstandsrapport

Enebolig

Østre Brekkevei 24, 3294 STAVERN

Oppdragsnr.: 21510-1054

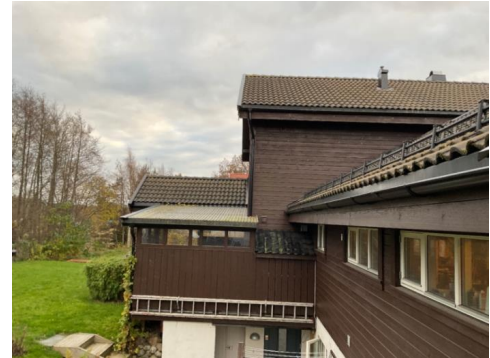
! TG 2 Nedløp og beslag

- Det er ikke tilfredsstillende bortledning av vann fra taknedløp ved grunnmur.
- Det er påvist avvik i beslagløsninger.

- Det må foretas tiltak for å lukke avviket.
- Det bør lages system for bortledning av vann fra taknedløp ved grunnmur.

Jeg anbefaler ny eier å etablere bortledning av vann fra grunnmuren og se dette i sammenheng med fuktmåling i rom under terreng og drenering.

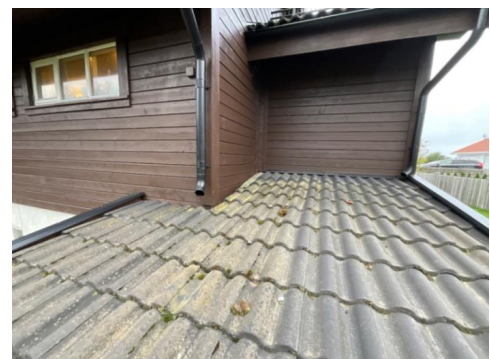
Manglende beslag på takoverbygg

Beslag på takoverbygget vil også forbedre tilstandsgraden.

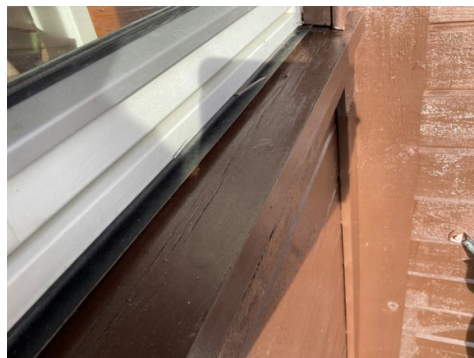
Vindu i loftstue

- Det er påvist avvik rundt innsettingsdetaljer.
- Det er avvik:

Tilstandsgraden kan forbedres ved å utbedre beslag under vindu og etablere en skrå murkant under vinduene i grunnmuren.
Utbedringen vil øke levetiden på vinduene og minimere risikoen for vann i konstruksjonen.

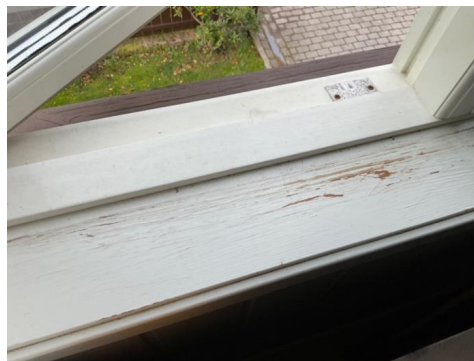
Soverom 2. etg - slitasje, fuktighet, malingsavflassing på innv. utforing
Kjellervindu musikkrom: ikke fagmessig innmuring /omramming under og på siden

Vindu soverom 2. etg

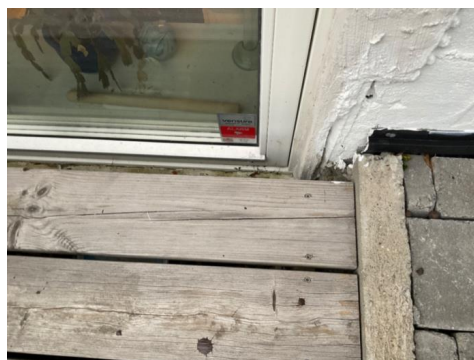
Kjellervindu musikkrom

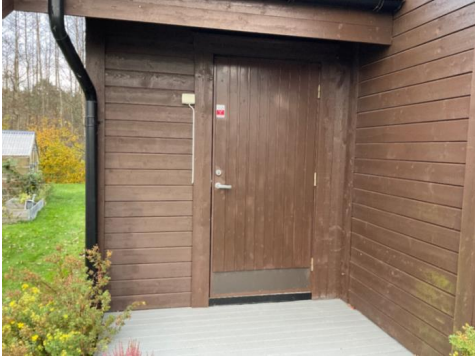
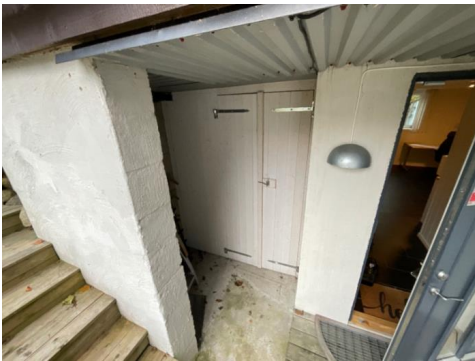
TG 2 Bod dører til boligen

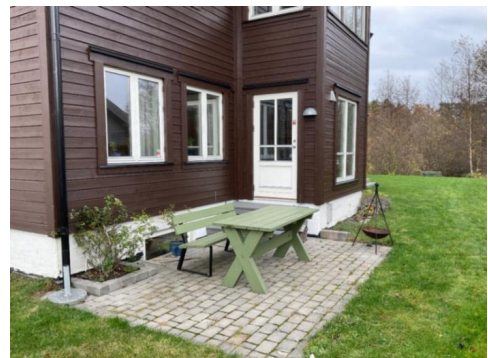
TG 3 Balkonger, terrasser og rom under balkonger

Helelagt platting utenfor biblioteket

- Rekkverk må monteres for å lukke avviket.

Montering av rekkverk vil forbedre tilstandsgraden.

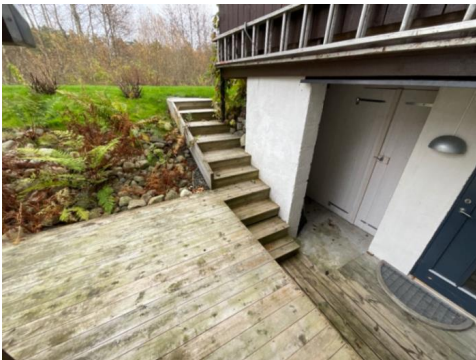
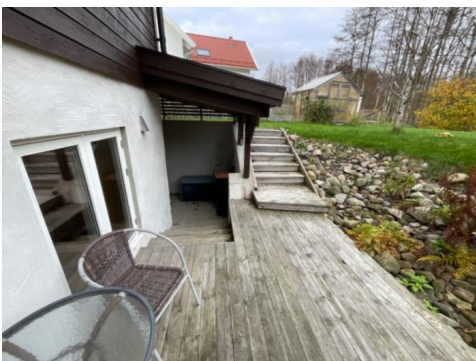
TG 3 Utvendige trapper

- Rekkverk må monteres for å lukke avviket.

Avviket vil bli lukket hvis trappene blir påmontert rekkverk.

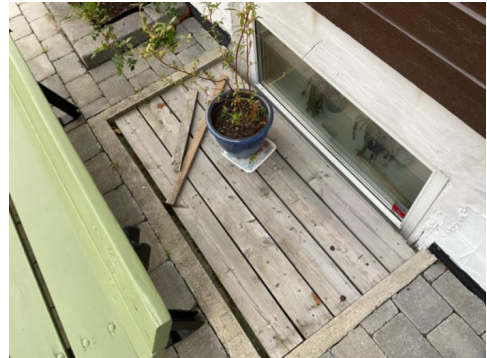
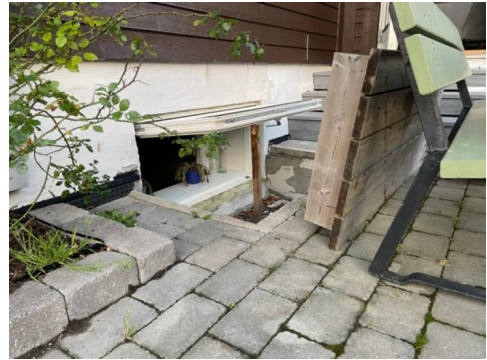
TG 2 Andre utvendige forhold

Ny eier må være klar over at hvis musikk-/gjesterrommet benyttes for overnatting bør tre-lemmen fjernes for å tilfredstille kravet til rømning.

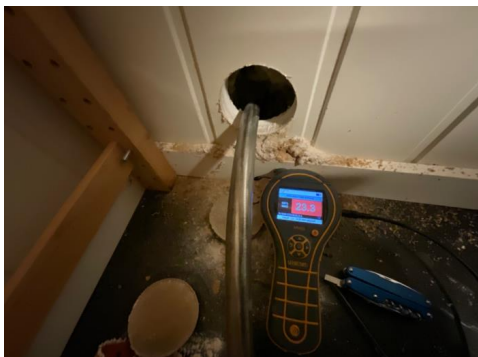
Innvendig platekledningen har to lag, gipsplate og mdf panelplater.
- Jeg har målt 23,3 vekt prosent fukt i spikerslaget mot vegg og golv.

- Det er i hulltaking påvist fukt-/råteskader.

Tilstandsgrad tre er gitt fordi treverk skal ha fuktinnhold lavere enn 15 vektprosent. I treverk med fuktighet over 17 vektprosent øker faren for råte og muggsoppvekst dramatisk. Hvis fuktinnholdet ligger over 20 vektprosent, er allerede muggsoppen dannet.

Hulltaking i hjørnet på musikkrom

- Ytterligere undersøkelser må foretas for å få kartlagt årsak og omfanget på eventuelle skader.

Ny eier må være forberedt på ytterligere undersøkelser og se dette i sammenheng med utvendig fuktsikring, drenering og bortledning av vann fra taknedløp ved grunnmur.

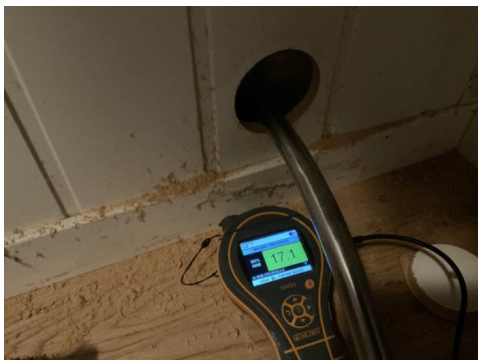
- Jeg har målt 17,7 vekt prosent fukt i spikerslaget mot vegg og golv i gangen i leiligheten og 16,5 % bak stekeovnen på kjøkkenet

Hulltaking i entreen i leiligheten

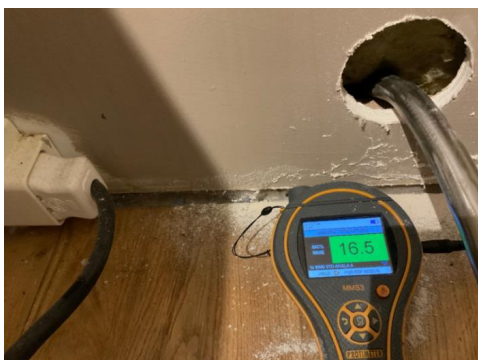
Hulltaking på kjøkken i leiligheten

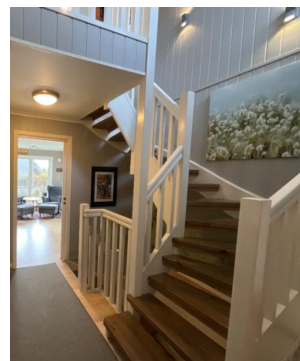
Trapp fra kjeller til 2. etasje

! TG 3 Innvendige trapper

- Rekkverk må monteres for å lukke avviket.
- Håndløper må monteres på vegg for å tilfredsstille krav på byggetidspunktet.

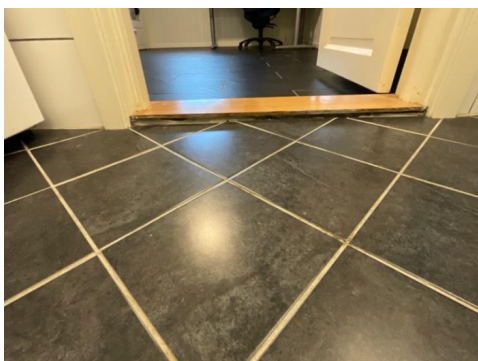
- Det er påvist avvik i fuger.

Avslutning mot dørtersel

Oppkant mot dørterskel må utbedres for å bedre tilstandsgraden.

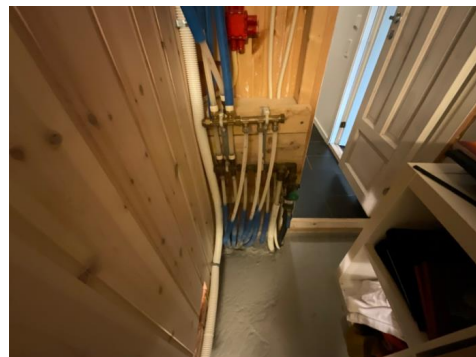
Stoppekran og rør i rør opplegg til kjelleren

Tilstandsgrad to er gitt fordi innvendige vannledninger ikke er merket i kjelleren og ved en lekkasje kan vann renne ut i tilstøtende rom.

Ny eier bør vurdere om vannledningene skal legges inn i nytt rør i rør skap i kjelleren.

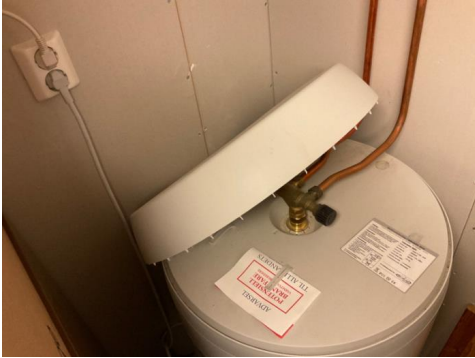
Varmtvannstank

Tanken i boligen er plassert i rom med sluk, men det risiko for at lekkasjevann kan renne til tilstøtende rom på grunn av manglete oppkant og membran på gulvet.

Tanken i leiligheten har ikke tilfredsstillende avrenning eller lekkasjesikring.

- Det bør etableres tilfredsstillende avrenning eller lekkasjesikring ved varmtvannstank.
- Det bør etableres tilfredsstillende el-tilkobling etter gjeldende forskrift.

Ny eier anbefales å etablere el-tilkobling etter dagens forskrift og lekkasje sikring av varmtvannstankene.

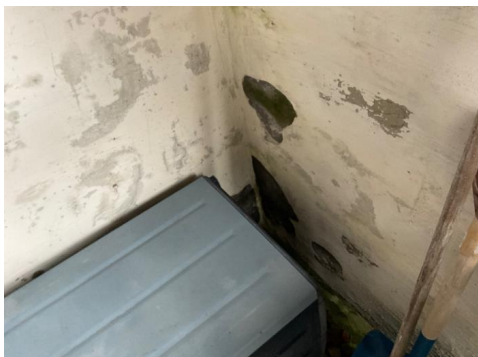
Avflassing av grunnmur

Tilstandsgraden forbedres ved å vedlikeholde og utbedre skadene på grunnmuren.
