# Damtjernvegen 3 A 2413 ELVERUM

## Tilstandsrapport Eierskifte

Boligtype: Leilighet i 4-mannsbolig

Byggeår: 2020

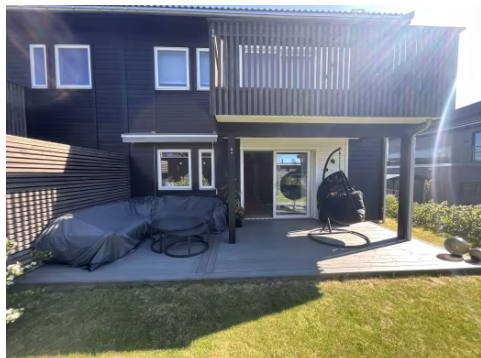
Viser terrasse med adkomst fra stue og terreng.

| Type | Terrasse |
|---|---|
| Ingen vesentlige avvik eller skader ble registrert. | |

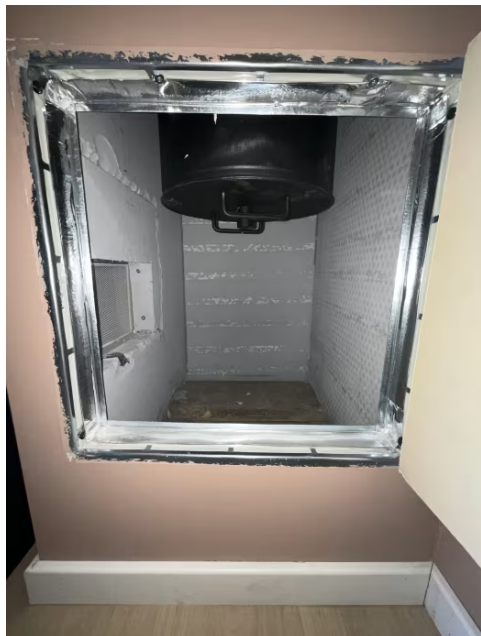
Ingen vesentlige avvik eller skader ble registrert. Inspeksjonsluke og rister med justeringsbehov.

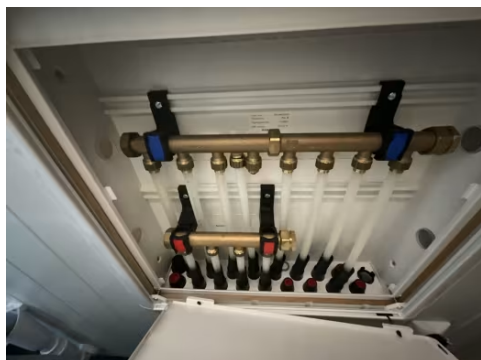
Viser fordelerskap på teknisk rom.

Ingen avvik eller skader ble registrert, generelt anbefales regelmessig testing av hovedstoppekran for å kontrollere at den stenger ved en eventuell lekkasje.

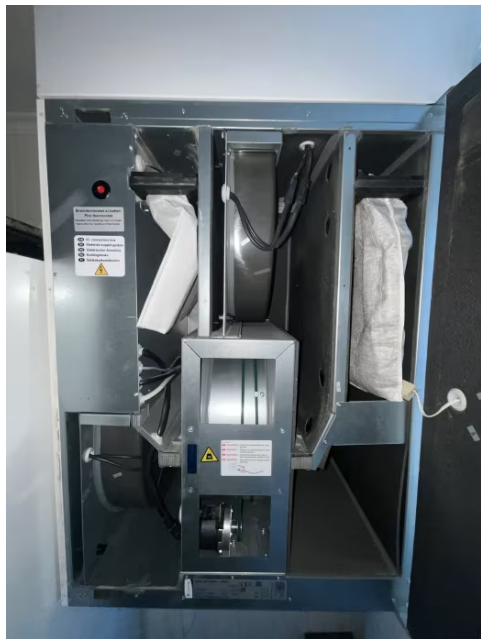
Ingen avvik eller skader ble registrert. Service på anlegget må påregnes. Ingen alarm i display.

For å sikre et godt inneklima bør anlegg og kanaler rengjøres jevnlig. Filter bør byttes to ganger i året. Ventilasjonsaggregatet bør rengjøres en gang i året, og storrengjøringen av selve ventilasjonsanlegg- og kanaler bør ha en intervall på hvert fjerde år.

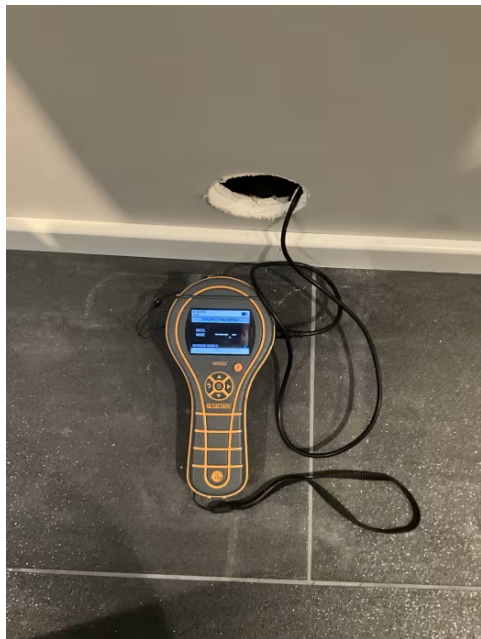
| <p>Synlig slukmansjett og klemring. Deler av klemring er ikke synlig. Slukpote og klemring er ikke sentrert ift slukrist.</p> <p>Ingen symptomer på skader ble registrert på befaringsdagen.</p> <p>Det gjøres spesielt oppmerksom på at tekking (membran og mansjetter) ikke er kontrollerbare fordi dette bare kan gjøres ved å demontere fliser. Denne type destruktive undersøkelser blir aldri foretatt ved en tilstandskontroll for eierskifterapport. Viktig å merke seg at membraner har en naturlig aldringsprosess og levetid. Dette kan også variere ut fra type membran som er benyttet og hvilke egenskaper denne har i kombinasjon med selve utførelse.</p> | |

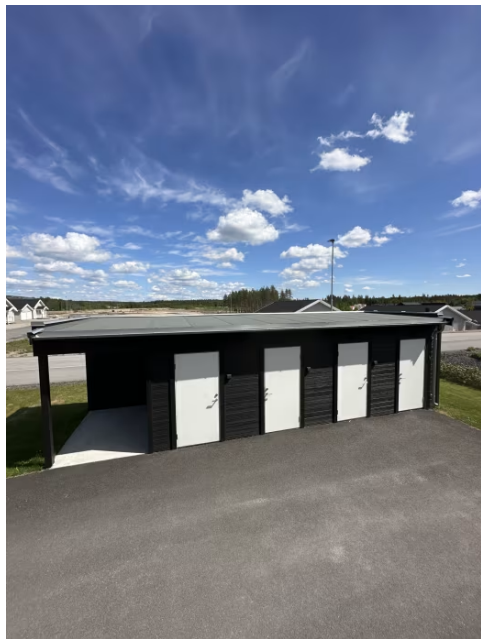
Privat bod lengst til høyre i felles frittstående uthus. Betonggulv. Yttervegger i bindingsverk med utvendig liggende kledning. Delevegg mot nabobod med ensidig osb plater. Himling med åpen løsning. Malt laminert boddør. Pulttak tekket med papp, svakt takfall. Renne og nedløp i metall. Innlagt strøm.

Garasjeplass i felles carportanlegg. Asfaltert gulv. Støpte sokler under vegger, yttervegger i bindingsverk med utvendig liggende kledning. Søylar fremstår som fundamentert på støpte pilarpunkter. Himling med åpen løsning. Pulttak tekket med papp. Renner og nedløp i metall. Montert elbillader.
