# Tilstandsrapport

Selveierleilighet

Strandgata 16D , 3960 STATHELLE

Befaringsdato: 05.03.2026

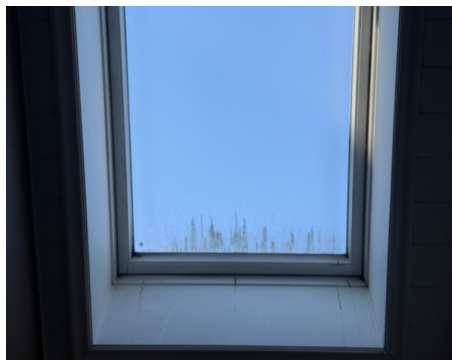
### TG 3 Vinduer

Buede vinduer fremstår med kondensdannelse på innsiden av glasset ved befaringen.

Takvinduene har tegn til begroing og soppdannelser på overflater samt symptomer som indikerer fuktpåvirkning. Foringene rundt vinduet har 90 graders vinkler, noe som begrenser luftutvekslingen rundt glasset og bidrar til kondensdannelse. Takvinduene ble kun vurdert ved visuell kontroll fra innvendig gulv. Nærmere undersøkelse av detaljer og tilstøtende konstruksjon var ikke mulig. Det må derfor tas forbehold om at skjulte feil eller skader kan forekomme.

TG 3 vurderes grunnet registrerte tegn til fuktpåvirkning og biologisk vekst ved takvinduene.

Årsak: Forholdet har karakter som er forenlig med fuktpåvirkning ved takvinduene samt begrenset luftutveksling rundt glasset.

Risiko: Videre fuktpåvirkning kan føre til økt nedbrytning av materialer i vinduene og tilstøtende konstruksjon.

Konsekvens: Forholdet kan medføre behov for utskifting av takvinduene samt utbedring av tilstøtende bygningsdeler dersom skader har utviklet seg.

Anbefalt tiltak: Det anbefales nærmere undersøkelse av takvinduene og tilstøtende konstruksjon for å avklare skadeomfang og behov for utskifting eller utbedring.

**Kostnadsestimat: 100 000 - 200 000**

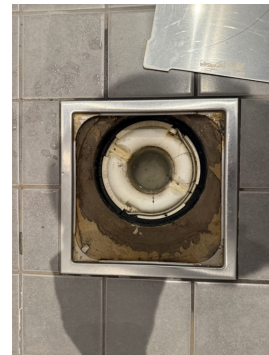
Risiko: Mangelfull tilkobling mellom membran og sluk kan gi økt risiko for fuktinntrengning i underliggende konstruksjon.

Konsekvens: Forholdet kan medføre behov for utbedring av tettesjiktet dersom lekkasje eller fuktskader oppstår.

Anbefalt tiltak: Det anbefales å følge med på området rundt sluk og få forholdet nærmere vurdert av fagperson ved tegn til lekkasje eller ved fremtidig oppgradering av våtrommet.

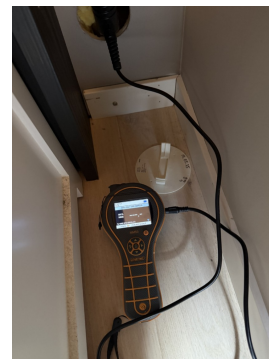
## 2. ETASJE > BAD

Det ble benyttet tidligere boret hull i tilstøtende vegg for våtsone, hvor det ble utført fuktmålinger som ikke viser unormale fuktverdier.
