# Tilstandsrapport

Enebolig

Litj-Øra 11 , 7374 RØROS

Befaringsdato: 22.01.2026

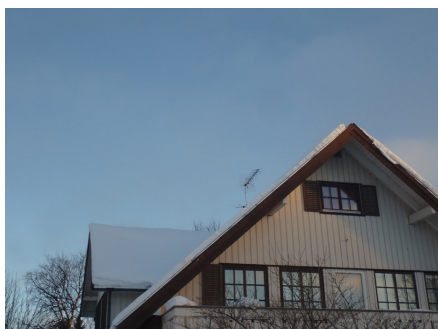
-Det registreres deformasjon i takrenne mot øst, samt frostspreng i flere taknedløp.

Frostspreng i nedløpsrør.

-Nedløp/renner er ikke funksjonstestet av undertegnede. Nærmere undersøkelser anbefales, og ved utettheter bør utskiftinger foretas. Deler med deformasjon må utover dette skiftes for å lukke avvik. Frostspreng i nedløpsrør må sies å være normalt i Fjellregionen, og er erfaringsmessig registrert forholdsvis ofte.

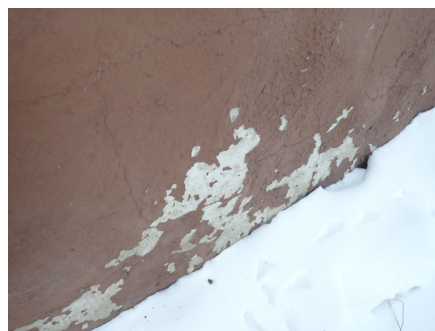
-Synlige yttervegger av mur har stedvis mindre sprekker/riss utvendig. Ved befaring i slutten av mai 2023 var påviste sprekker mindre enn de er ved dagens befaring, og ikke vurdert å være vesentlige. At de er større på vinterstid tyder på at boligen har noe telebelastning eller setninger under fundamenteringen utvendig på vinterstid. Omfanget vurderes ikke til fare for konstruksjonssikkerheten, men forebyggende tiltak kan være nødvendig.

Noe riss og avskalling.

-Det bør ses på muligheten for å bedre isoleringen rundt fundamenter. Observer sprekker jevnlig med tanke på eventuell utvikling. Gjenpussing foretas når oppsprekking er stabilisert.

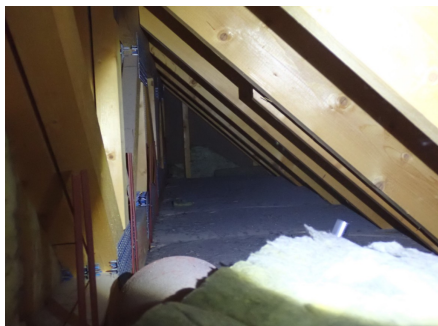
Oversiktsbilde, loft over kjøkken/spisestue.

-Slike loft er å anse som risikokonstruksjoner som kan være påkjent av fukt og/eller skadedyr. Det anbefales å etablere adkomst til loft over stue, samt å foreta undersøkelser av dette og loft over 1. etasje for å fastsette tilstandsgrad.

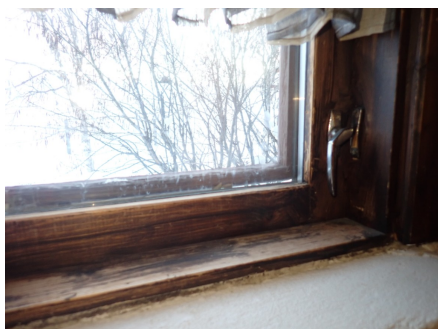
- Det er påvist noen glassruter som er punktert eller sprukne.
- Karmene i vinduer er slitte og det er sprekker i treverket.

Bodvindu med tegn på punktert glass.

-Jevnlig kontroll av isolerglass anbefales med tanke på økt risiko for punktering. Utskiftinger vurderes fortløpende om punktering skulle oppstå. Enten selve glasset, eller hele vinduet.

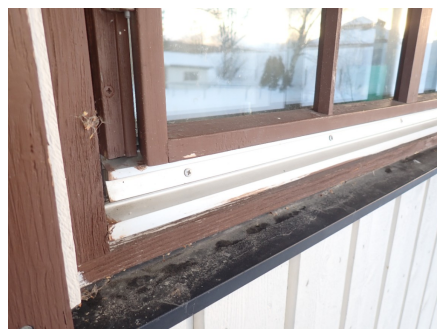
Utvendig vinduskarm.

-Jevnlig vedlikehold av vinduer er påregnelig som følge av alder og slitasje. Dette for å forlenge levetiden og unngå skader.

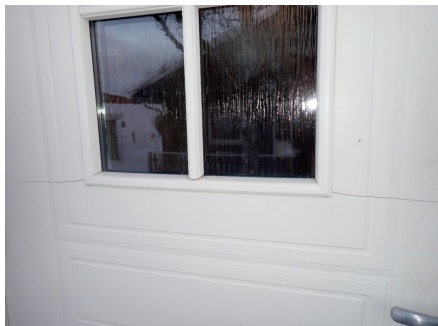
-Hovedytterdøren har sprekker i overflaten. Dette er på begge sider av nedre kant på glasset utvendig.

Det er sprekker på hver side av nedre kant av glass.

-For å lukke avviket kan hovedytterdøren ha behov for å måtte skiftes. Døren vurderes å fungere med avviket, men det er ukjent om sprekken påvirker varmeisoleringssevnen. Nedbørsvann kan trenge inn i sprekken og forårsake skader, slik at sprekken bør tettes.

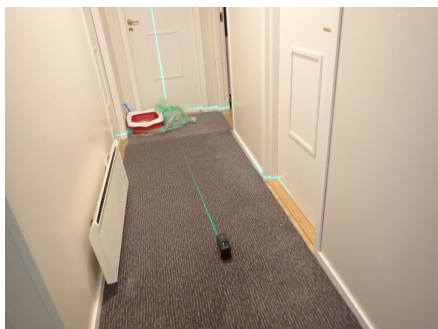
- Det er målt høydeforskjell på mellom 15-30 mm gjennom hele rommet. Tilstandsgrad 2 gis med bakgrunn i standardens krav til godkjente måleavvik.

-Målinger i hall, 1 soverom og vindfang i 1. etasje viser lokale avvik på ca. 14-15 mm innenfor 2 meters lengde. I hallen foreligger dette mellom kjølerom og soverom. I soverommet er dette påvist mellom dør ut til hall og terrassedøren.

Oversiktsbilde, hall.

- For å få tilstandsgrad 0 eller 1 må høydeforskjeller rettes opp. Det vil imidlertid sjelden være økonomisk rasjonelt som et enkeltstående tiltak i en bolig som dette. Dersom boligen en gang skal renoveres, kan man vurdere slike tiltak.

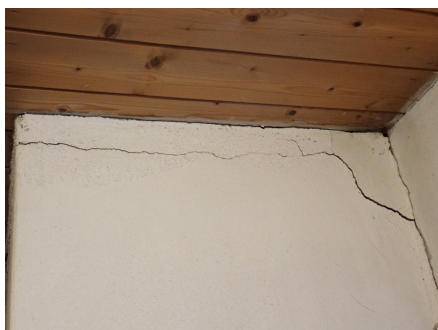
-Inspeksjon i bod viser noe sprekkdannelse og løsnet puss i øvre del av pipa. Dette vurderes å kunne utvikle seg sammen med tidligere nevnte setninger eller telebelastning i grunnen. Noe oppsprekking i skjøt mot yttervegg som ikke er unormalt med tanke på at dette er individuelle bygningsdeler.

Oppsprekking i pipemur.

-Det er ikke registrert tegn som tilsier svikt i pipemuren, men utbedring av sprekker anbefales på generelt grunnlag.

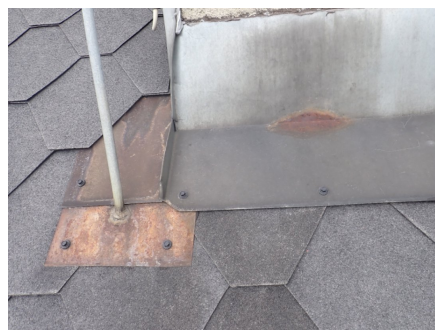
-Pipe over tak er ikke inspisert på grunn av mye snø og ingen reist stige til taket. Ved kontroll i 2023 ble det påvist mindre riss/sprekker i pipe over tak. Samtidig ble det også påvist noe rust i pipebeslaget.

Bilde fra befaring i 2023. Viser rust på beslag.

-Ny kontroll av pipe over tak anbefales når det er snøfritt. En utbedring av pipebeslaget er å påregne, da rust kan forårsake skader over tid.

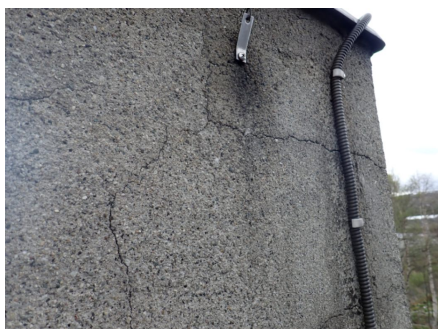
Bilde fra befaring i 2023. Viser mindre riss/sprekker i pipe over tak.

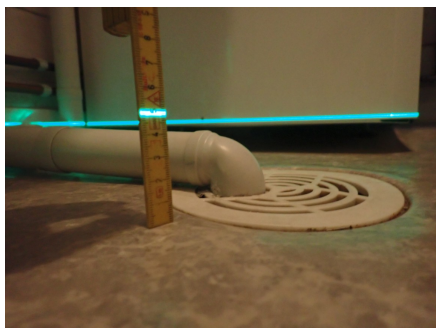
- Det er mulighet for at det kan forekomme vannlekkasje på våtrommet hvor vann ikke vil gå til sluk.
- Det er påvist andre avvik:
- Krav til fall (høydeforskjell) er ikke oppfylt, men det er fall til sluk.

Referansenivå laser = 40 mm. Viser fall på ca. 10 mm.

-Hovedkonsekvensen av utilstrekkelig høydeforskjell/oppkant er økt risiko for at vann kan trenge inn ved tilstøtende vegger. Dette kan føre til fuktskader i tiliggende konstruksjoner. Vær oppmerksom på dette. Det bør etableres et nytt belegget med tilstrekkelig høydeforskjell opp på veggene for bedre vannsikkerhet i rommet.

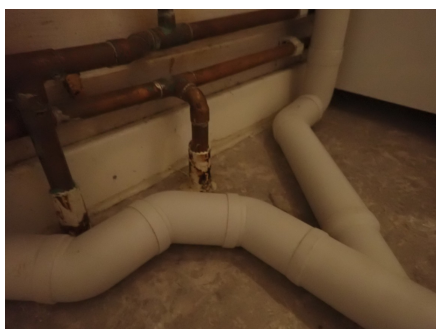
-Det er ikke etablert tettesjikt opp på vegger bak gulvlister. Listene er montert ned mot gulv med fuge i overgangen for bedre vannsikkerhet. Denne utførelsen er ikke tilfredsstillende på et våtrom. Ved en eventuell lekkasje på utstyr i rommet er det risiko for at vann kan gå ut i vegger/tilstøtende konstruksjoner.

Kun fugemasse i overgang mot vegg.

- Utettheter i tettesjiktet på våtrommet kan føre til fuktskader i bakenforliggende konstruksjoner dersom det ikke blir foretatt tiltak på våtrommets tettesjikt.
- Overvåk tilstanden jevnlig. For å få tilstandsgrad 0 eller 1 må slukløsningen skiftes ut og sannsynligvis må også membransjiktet skiftes/utbedres. Det er imidlertid vanskelig å si noe om tidspunktet for når dette er nødvendig.
- Eldre sluk av plast er ofte utsatt for lekkasjer og særlig i overganger. Eventuelle lekkasjer kan medføre fuktskader på tiliggende konstruksjoner.

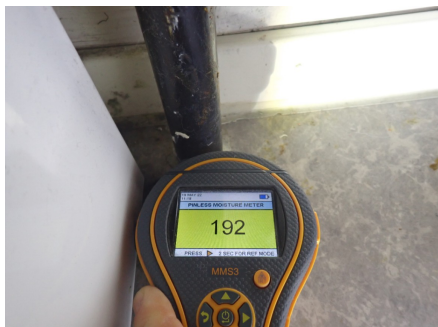
-Noen dager før befaringen var det utbedret en lekkasje på et sprukket vannrør på ytterveggen. Fuktmåling på gulv viser at det kan ha kommet fuktighet innunder belegget i fremkant. Utslaget er kun påvist i området i fremkant av der lekkasjen oppstod.

Utslag på fukt i gulv.

-Det bemerkes at det er betong på gulvet, men at veggen er av tre. Nærmere undersøkelser bak gulvlist på yttervegg er påregnelig, da fukt i slike vegger kan føre til skader over tid. Med tanke på fukt i underliggende betonggulv er det ikke vurdert vesentlig skaderisiko så lenge betongen får tørke ut. Vurder å få løftet opp belegget mot ytterveggen når gulvlist fjernes, slik at det får mulighet til å tørke på undersiden.

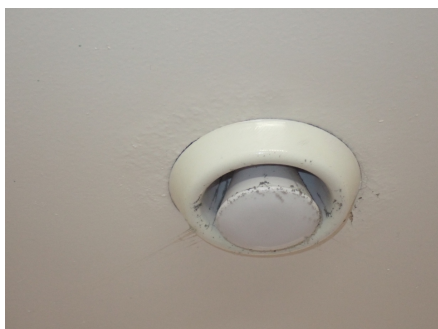
Avtrekkskanal

-Rundt avtreksskanal i taket registreres det svelling. Årsaken er ukjent, men det kan ha oppstått på grunn av at fuktig luft har trengt inn under overflatebehandlingen, eller at det er utilstrekkelig isolering av kanalen og/eller utettheter i dampsperre.

-Det må foretas nærmere undersøkelser ved avtrekkskanal. Dårlig isolering og/eller dårlig tetthet i dampsperre kan medføre kondensering og fuktskader over tid.

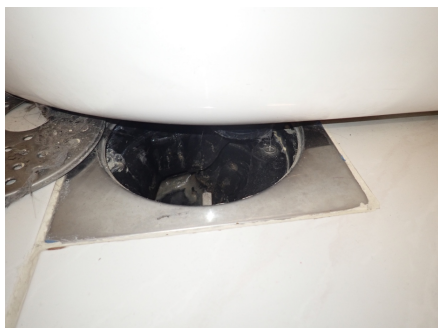
- Det må gjøres nærmere undersøkelser. Manglende membran/tettesjikt medfører risiko for lekkasjer og fukt i konstruksjonen.
- Eldre sluk av plast er ofte utsatt for lekkasjer og særlig i overganger. Eventuelle lekkasjer kan medføre fuktskader på tilleggende konstruksjoner.

Oversiktsbilde, sluk.

-Nærmere undersøkelser i sluket må foretas med tanke på utførelse av membran/klemring, om mulig. Usikker løsning av membran ved klemring gir økt risiko for at vann kan trenge ned mellom membranen og sluket. Dette kan føre til lekkasje og fuktskader i underliggende konstruksjoner over tid. Vær oppmerksom på denne risikoen, og undersøk forholdet nærmere med hjelp av en fagkyndig.

-Overvåk tilstanden jevnlig. For å få tilstandsgrad 0 eller 1 må slukløsningen og tettesjikt skiftes ut. På grunn av alder kan det være hensiktsmessig å planlegge oppgradering.

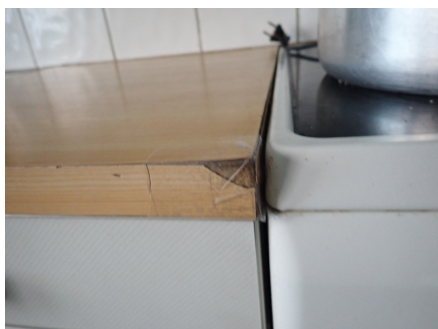
- Det er påvist at overflater har noe skader.
- Det registreres tegn på et svimerke i benkeplaten ved stekeovnen.
- Benkeplaten på vegg mot trappen er slitt i fremkant.
- Tegn på riss i noen flisfuger over benk. Til dels noe løsnete fliser, samt sprekk i flis ved en stikkontakt.

Slitasjemerke.

Innredningen fungerer med dagens tilstand. For å få TG 1 må overflater og innredning utbedres tilfredsstillende, og sikres mot fukt ved utsatte steder.

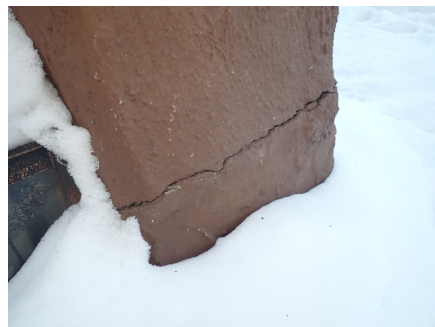
-Med bakgrunn i nevnte forhold ved veggkonstruksjon kan det være telebelastning eller setninger i grunnen. Vegger har derfor noen mindre riss/sprekker, samt at det også er registrert sprekkdannelse i nedre del av fundament i nordhjørnet utvendig. Ved befaring i 2023 var rissene noe mindre enn ved dagens befaring, og gir mistanke om sesongbaserte bevegelser.

Sprekkdannelse ved fundament.

-Sprekken ved fundamentet i nordhjørnet utgjør en risiko for frostspreng og må pusses igjen for å hindre større skader.
