Litj-Øra 11, 7374 RØROS

**Enebolig med sentral og attraktiv beliggenhet på Litj-Øra. Flat og fin tomt. Blindvei. Garasje.**

# Tilstandsrapport

## ENEBOLIG

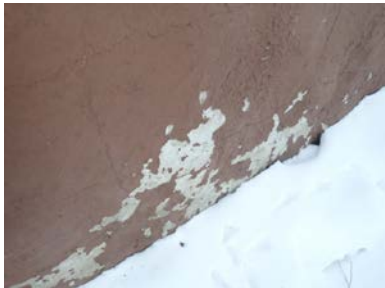
og er erfaringsmessig registrert forholdsvis ofte. Veggkonstruksjon  
Det er stedvise sprekkdannelser i forblending/ utvendig puss. -Synlige yttervegger av mur har stedvis mindre sprekker/riss utvendig. Ved befaring i slutten av mai 2023 var påviste sprekker mindre enn de er ved dagens befaring, og ikke vurdert å være vesentlige. At de er større på vinterstid tyder på at boligen har noe telebelastning eller setninger under fundamenteringen utvendig på vinterstid. Omfanget vurderes ikke til fare for konstruksjonssikkerheten, men forebyggende tiltak kan være nødvendig.  
-Noe mindre avskalling i overflaten (kosmetisk). Konsekvens/tiltak: -Det bør ses på muligheten for å bedre isoleringen rundt fundamenter. Observer sprekker jevnlig med tanke på eventuell utvikling. Gjenpussing foretas når oppsprekking er stabilisert. -Overflatebehandling av slitte pussoverflater kan vurderes.

Riss i murvegg.

Noe riss og avskalling.

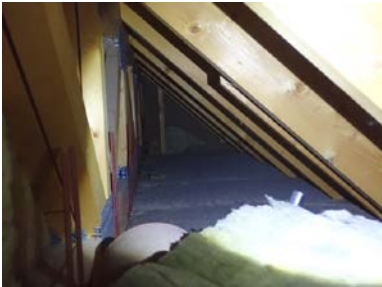
-Slike loft er å anse som risikokonstruksjoner som kan være påkjent av fukt og/eller skadedyr. Det anbefales å etablere adkomst til loft over stue, samt å foreta undersøkelser av dette og loft over 1. etasje for å fastsette tilstandsgrad.

Oversiktsbilde, loft over kjøkken/spisestue.

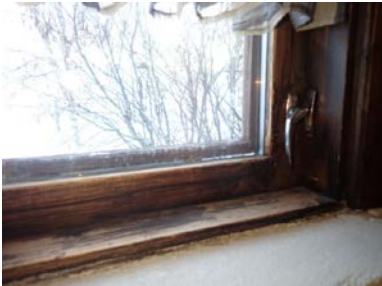
Vinduer  
Det er påvist noen glassruter som er punktert eller sprukne. Karmene i vinduer er slitte og det er sprekker i trevirket. -Vindu i bod i 1. etasje har tegn på punktering av isolerglass. Isolerglass er mer enn 30 år gamle, og det er økt risiko for punktering i tiden som kommer.  
-Det er noe værslitasje i utvendige karmen, og noe avskalling i enkelte innvendige karmen som kan komme av kondensering på glass.  
Konsekvens/tiltak: Vinduer med punkterte/sprukne glass må påregnes skiftes ut, enten hele vinduet eller kun selve glassene. -Jevnlig kontroll av isolerglass anbefales med tanke på økt risiko for punktering. Utskiftinger vurderes fortløpende om punktering skulle oppstå. Enten selve glasset, eller hele vinduet.

Bodvindu med tegn på punktert glass.

-Jevnlig kontroll av isolerglass anbefales med tanke på økt risiko for punktering. Utskiftinger vurderes fortløpende om punktering skulle oppstå. Enten selve glasset, eller hele vinduet.

-Jevnlig vedlikehold av vinduer er påregnelig som følge av alder og slitasje. Dette for å forlenge levetiden og unngå skader.

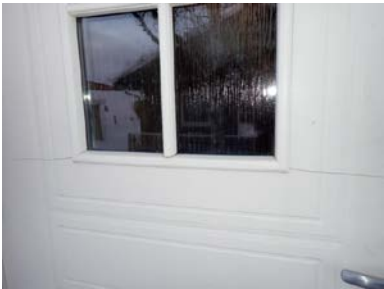
Dører  
Det er påvist utetthet/åpning mellom dørbled og dørkarm. Dvs. at kald trekk kan oppstå. Det er påvist andre avvik:. -Det bemerkes noe luftsvikasjer fra ytterdør i bod. Tyder på utettheter i tettelister. Døren er fra byggeår, og utettheter vil ikke være unormalt med tanke på alder.  
-Hovedytterdøren har sprekker i overflaten. Dette er på begge sider av nedre kant på glasset utvendig. Konsekvens/tiltak: -Det er påregnelig å skifte tettelister i ytterdør i bod.  
-For å lukke avviket kan hovedytterdøren ha behov for å måtte skiftes. Døren vurderes å fungere med avviket, men det er ukjent om sprekken påvirker varmeisoleringsnivåen. Nedbørsvann kan trenge inn i sprekken og forårsake skader, slik at sprekken bør tettes.

Det er sprekker på hver side av nedre kant av glass.

- Det er påregnelig å skifte tettelisten i ytterdør i bod.
- For å lukke avviket kan hovedytterdøren ha behov for å måtte skiftes. Døren vurderes å fungere med avviket, men det er ukjent om sprekkene påvirker varmeisoleringsveien. Nedbørsvann kan trenge inn i sprekkene og forårsake skader, slik at sprekkene bør tettes.

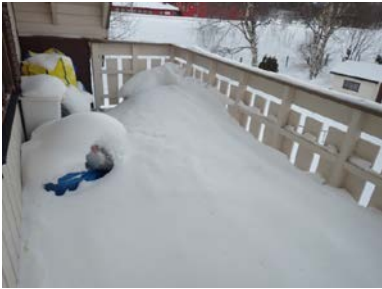
Balkonger, terrasser og rom under balkonger  
-TG 2 er satt med bakgrunn i alder på konstruksjonsmaterialer. Ved befaringen er verandaen snødekt, slik at kontroll ikke er foretatt av terrassebord.  
Konsekvens/tiltak: -Sørg for jevnlig vedlikehold for å forlenge levetiden og for å unngå skader i konstruksjonsmaterialer.  
-Det bør foretas nærmere undersøkelser av balkong/ terrasser når den er snøfri.

Oversiktsbilde.

- Sørg for jevnlig vedlikehold for å forlenge levetiden og for å unngå skader i konstruksjonsmaterialer.
- Det bør foretas nærmere undersøkelser av balkong/terrasser når den er snøfri.

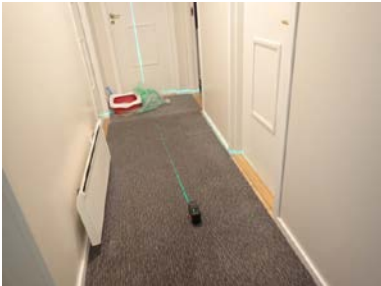
Etasjeskille/gulv mot grunn  
Det er målt høydeforskjell på mellom 15-30 mm gjennom hele rommet. Tilstandsgrad 2 gis med bakgrunn i standardens krav til godkjente måleavvik. -Målinger i hall, 1 soverom og vindfang i 1. etasje

viser lokale avvik på ca. 14-15 mm innenfor 2 meters lengde. I hallen foreligger dette mellom kjølerom og soverom. I soverommet er dette påvist mellom dør ut til hall og terrassedøren. -Måling i spisestue viser lokalt og merkbart høydeavvik på ca. 17 mm innenfor 2 meters lengde, foran trappen. -Måling i loftstue viser lokalt høydeavvik på ca. 11 mm innenfor 2 meters lengde, fra trappen og ut mot vinduet mot sør.

-Skjevhetene vurderes ikke å påvirke normal bruk av boligen. Tidligere setninger eller telebelastning i grunn kan være årsak til avvikene. Det registreres ingen tegn på svikt i gulvene.

Oversiktsbilde, hall.

- For å få tilstandsgrad 0 eller 1 må høydeforskjeller rettes opp. Det vil imidlertid sjelden være økonomisk rasjonelt som et enkeltstående tiltak i en bolig som dette. Dersom boligen en gang skal renoveres, kan man vurdere slike tiltak.

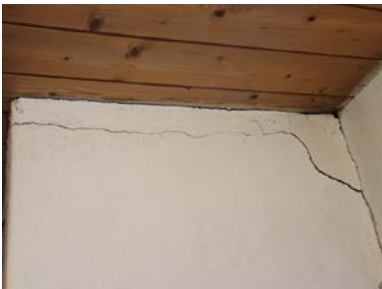
Det er påvist sprekker og/eller riss i pipe. Det er påvist andre avvik:. -Inspeksjon i bod viser noe sprekkdannelse og løsnet puss i øvre del av pipa. Dette vurderes å kunne utvikle seg sammen med tidligere nevnte setninger eller telebelastning i grunnen. Noe oppsprekking i skjøt mot yttervegg som ikke er unormalt med tanke på at dette er individuelle bygningsdeler. -Ved tidligere takst var det opplyst om at det har lett for å ryke inn ved fyring når det er kraftig vind fra øst. Selger har vært i kontakt med feier om problemet, men det har ikke blitt noen endelig løsning på saken. Viften må derfor kjøres for fullt når det blåser kraftig fra østsiden. Flere andre i nabolaget har samme problem. -Pipe over tak er ikke inspisert på grunn av mye snø og ingen reist stige til taket. Ved kontroll i 2023 ble

Oppsprekking i pipemur.

-Det er ikke registrert tegn som tilsier svikt i pipemuren, men utbedring av sprekker anbefales på generelt grunnlag.

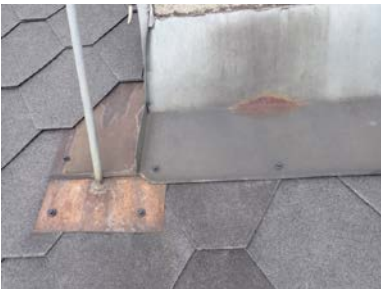
det påvist mindre riss/sprekker i pipe over tak. Samtidig ble det også påvist noe rust i pipebeslaget. Konsekvens/tiltak: Det må foretas lokal utbedring. -Det er ikke registrert tegn som tilsier svikt i pipemuren, men utbedring av sprekker anbefales på generelt grunnlag. -Ny kontroll av pipe over tak anbefales når det er snøfritt. En utbedring av pipebeslaget er å påregne, da rust kan forårsake skader over tid.

Bilde fra befaring i 2023. Viser rust på beslag.

-Ny kontroll av pipe over tak anbefales når det er snøfritt. En utbedring av pipebeslaget er å påregne, da rust kan forårsake skader over tid.

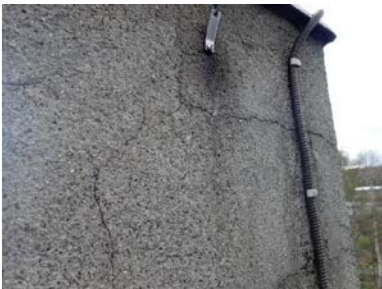
Bilde fra befaring i 2023. Viser mindre riss/sprekker i pipe over tak.

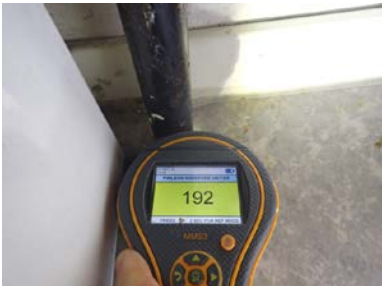
1. Etasje (1/2-etg + 1/2-etg) - Vaskerom/bad - Tilliggende konstruksjoner våtrom  
Hulltaking er ikke foretatt da det allerede er påvist andre avvik i våtsonen. -Noen dager før befaringen var det utbedret en lekkasje på et sprukket vannrør på ytterveggen. Fuktmåling på gulv viser at det kan ha kommet fuktighet innunder belegget i fremkant. Utslaget er kun påvist i området i fremkant av der lekkasjen oppstod. Konsekvens/tiltak: -Det bemerkes at det er betong på gulvet, men at veggen er av tre. Nærmere undersøkelser bak gulvlist på yttervegg er påregnelig, da fukt i slike vegger kan føre til skader over tid. Med tanke på fukt i underliggende betonggulv er det ikke vurdert vesentlig skaderisiko så lenge betongen får tørke ut. Vurder å få løftet opp belegget mot ytterveggen når gulvlist fjernes, slik at det får mulighet til å tørke på undersiden.

-Det bemerkes at det er betong på gulvet, men at veggen er av tre. Nærmere undersøkelser bak gulvlist på yttervegg er påregnelig, da fukt i slike vegger kan føre til skader over tid. Med tanke på fukt i underliggende betonggulv er det ikke vurdert vesentlig skaderisiko så lenge betongen får tørke ut. Vurder å få løftet opp belegget mot ytterveggen når gulvlist fjernes, slik at det får mulighet til å tørke på undersiden.

Utslag på fukt i gulv.

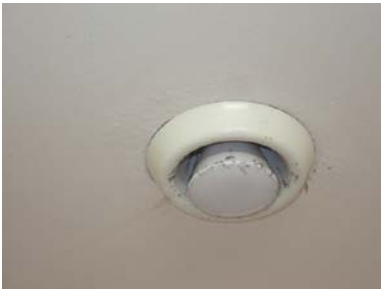
1. Etasje (1/2-etg + 1/2-etg) - Bad - Overflater vegger og himling  
Overflaten har fuktskade. -Rundt avtrekkskanal i taket registreres det svelling. Årsaken er ukjent, men det kan ha oppstått på grunn av at fuktig luft har trengt inn under overflatebehandlingen, eller at det

er utilstrekkelig isolering av kanalen og/eller utettheter i dampspærre. -Noe merker på veggoverflater vil være normalt med tanke på alder og bruk. Konsekvens/tiltak: Overflater må utbedres eller skiftes. -Det må foretas nærmere undersøkelser ved avtrekkskanal. Dårlig isolering og/eller dårlig tetthet i dampspærre kan medføre kondensering og fuktskader over tid.

Avtrekkskanal

- Overflater må utbedres eller skiftes.

-Det må foretas nærmere undersøkelser ved avtrekkskanal. Dårlig isolering og/eller dårlig tetthet i dampsperre kan medføre kondensering og fuktskader over tid.

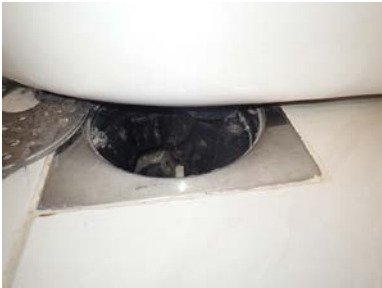
-Med bakgrunn i alder er membranens forventede brukstid oppnådd. Sluk og tettesjikt har nådd en alder med usikker tetthet i tiden som kommer. Konsekvens/tiltak: Det må gjøres nærmere undersøkelser. Manglende membran/tettesjikt medfører risiko for lekkasjer og fukt i konstruksjonen. Eldre sluk av plast er ofte utsatt for lekkasjer og særlig i overganger. Eventuelle lekkasjer kan medføre fuktskader på tilliggende konstruksjoner. -Nærmere undersøkelser i sluket må foretas med tanke på utførelse av membran/ klemring, om mulig. Usikker løsning av membran ved klemring gir økt risiko for at vann kan trenge ned mellom membranen og sluket. Dette kan føre til lekkasje og fuktskader i underliggende konstruksjoner over tid. Vær oppmerksom på denne risikoen, og undersøk forholdet nærmere med hjelp av en fagkyndig.

Oversiktsbilde, sluk.

-Nærmere undersøkelser i sluket må foretas med tanke på utførelse av membran/klemring, om mulig. Usikker løsning av membran ved klemring gir økt risiko for at vann kan trenge ned mellom membranen og sluket. Dette kan føre til lekkasje og fuktskader i underliggende konstruksjoner over tid. Vær oppmerksom på denne risikoen, og undersøk forholdet nærmere med hjelp av en fagkyndig.

-Overvåk tilstanden jevnlig. For å få tilstandsgrad 0 eller 1 må slukløsningen og tettesjikt skiftes ut. På grunn av alder kan det være hensiktsmessig å planlegge oppgradering.

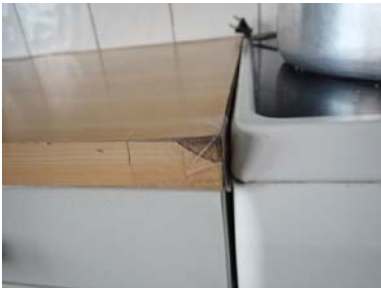
Det er påvist at overflater har noe skader. -Det registreres tegn på et svimerke i benkeplaten ved stekeovnen.

-Benkeplaten på vegg mot trappen er slitt i fremkant. -Tegn på riss i noen flisfuger over benk. Til dels noe løsnede fliser, samt sprekk i flis ved en stikkontakt. Konsekvens/tiltak: Innredningen fungerer med dagens tilstand. For å få TG 1 må overflater og innredning utbedres tilfredsstillende, og sikres mot fukt ved utsatte steder.

Slitasjemerke.

Innredningen fungerer med dagens tilstand. For å få TG 1 må overflater og innredning utbedres tilfredsstillende, og sikres mot fukt ved utsatte steder.

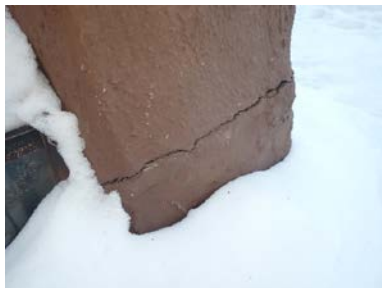
Grunnmuren har sprekkdannelser. -Det registreres

oppsprekking mellom pipemur og grunnmur i bod. Anses ikke som vesentlig da dette er i skjøten mellom bygningsdelene. -Med bakgrunn i nevnte forhold ved veggkonstruksjon kan det være telebelastning eller setninger i grunnen. Vegger har derfor noen mindre riss/sprekker, samt at det også er registrert sprekkdannelse i nedre del av fundament i nordhjørnet utvendig. Ved befaring i 2023 var rissene noe mindre enn ved dagens befaring, og gir mistanke om sesongbaserte bevegelser. Konsekvens/tiltak: -Observasjoner av grunnen anbefales over tid for å bekrefte eller avkrefte en negativ utvikling. Tiltak kan vurderes deretter. Bedre frostisolering kan være et mulig tiltak. -Sprekken ved fundamentet i nordhjørnet utgjør en risiko for frostspreng og må pusses igjen for å hindre større skader.

Sprekkdannelse ved fundament.
