# Tilstandsrapport

Rekkehus

Anitras vei 15, 1820 SPYDEBERG

Befaringsdato: 02.06.2025

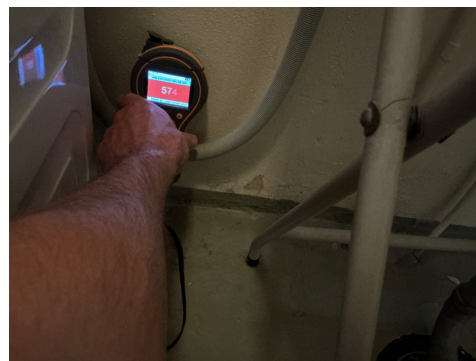
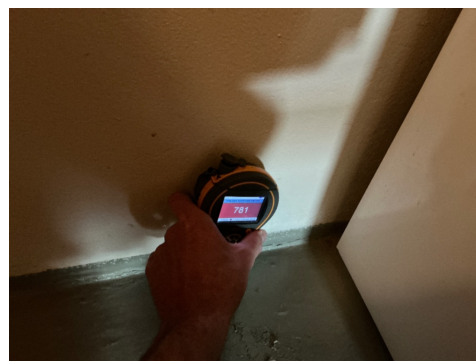
- Det er påvist indikasjoner på noe fuktgjennomtrenging i kjellergulv.
- Det er påvist indikasjoner på noe fuktgjennomtrenging inn i kjellermur.
- Det er avvik:

Det er registrert forhøyede fuktverdier i yttervegg og i betonggulvet i vaskerommet.

Det bør gjennomføres nærmere undersøkelser for å avklare årsak til fuktinntrengning. Eventuelle tiltak kan omfatte utbedring av drenering, forbedring av utvendig fuktsikring eller innvendige tiltak for å redusere fuktbelastningen.

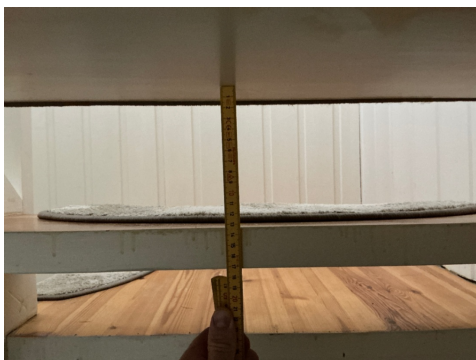
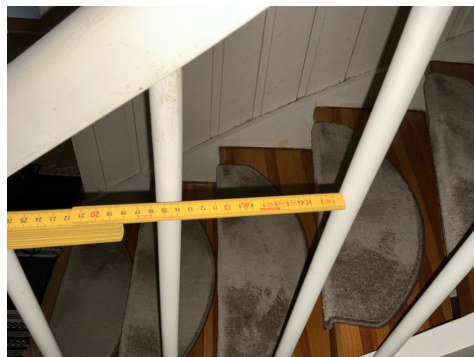
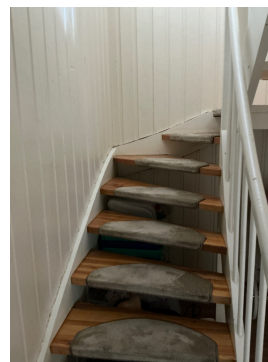
## ! TG 2 Innvendige trapper

Boligen har lakkert tretrapp.

- Det er ikke krav om utbedring av åpninger opp til dagens krav.
- Det er ikke krav om utbedring av rekkverkshøyder opp til dagens krav.

For å lukke avvikene må rekkverk ombygges, håndløper festes på vegg og lister monteres under trappetrinn for å minske åpninger i mellom trinn. Det er dog ikke krav om tilbakevirkende utbedring.

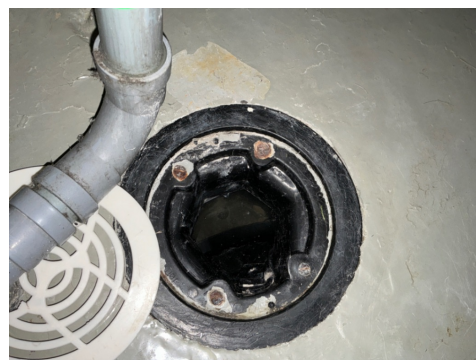
### TG 3 Sluk, membran og tettesjikt

Vaskerommet er plassert i kjeller og har malt betonggulv og plastsluk. Det er ikke etablert vanntett membran eller dokumentert annen godkjent tettesjikt, noe som ikke oppfyller dagens forskriftskrav til våtrom (TEK17). Dette innebærer økt risiko for fukt- og vannskader ved lekkasjer eller søl.

- Det må etableres tilfredsstillende membran/tettesjikt i våtrommets våtsone. Alle forhold med tettesjikt, våtsone, sluk m.m. må dokumenteres. Manglende membran/tettesjikt medfører risiko for lekkasjer og fukt i konstruksjonen.

For å lukke avviket må det etableres et godkjent og kontinuerlig vanntett tettesjikt på gulv og opp langs vegg. Eksisterende maling må fjernes, og underlaget må forbehandles før nytt tettesjikt påføres.

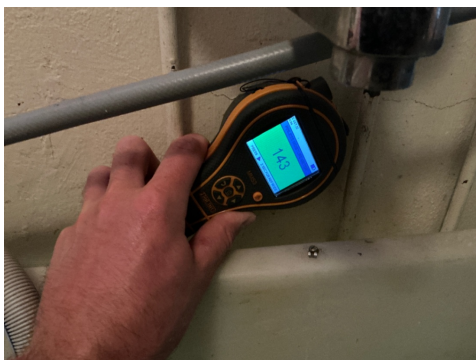
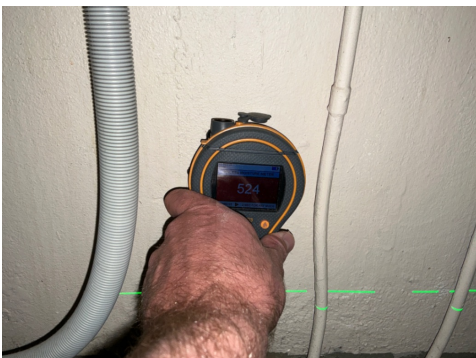
Ved fuktundersøkelse av overflater er det registrert indikasjoner på fukt i yttervegg. Forholdet vurderes ikke å stamme fra vaskeromsinnredningen, men heller som følge av fuktinntrengning fra utvendige, fuktmettede masser. Forholdet må ses i sammenheng med dreneringssituasjonen.

For å lukke avviket må dreneringsforholdene rundt bygningen vurderes og eventuelt forbedres. Det anbefales å kontakte fagkyndig for nærmere undersøkelse og eventuell etablering av ny drenering, samt kontroll av fuktsikring i yttervegg. Innvendige tiltak må vurderes etter at årsaken er avdekket og utbedret.

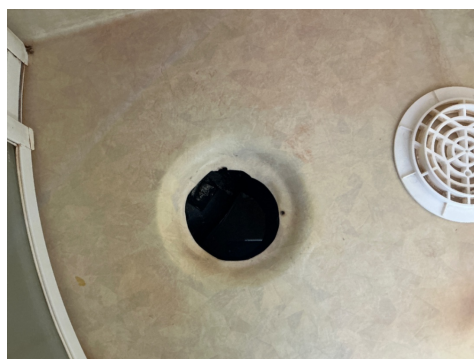
## ! TG 3 Generell

-Det er synlige skader i fliser over speilskap.

-Dusjveggen har tett, lukket konstruksjon som hindrer vann i å nå sluk ved eventuelle lekkasjer.

-Det er registrert svertesopp i dusjsone, noe som indikerer fuktbelastning over tid og mangelfull uttørking.

Badet er i daglig bruk, men vær klar over tilstand. Ved videre bruk av badet anbefales dusjing i tett dusjkabinett. Totalrenovering må påberegnes.

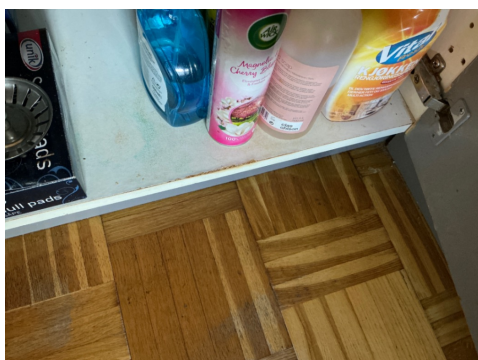
- Det er påvist fuktskjolder/svelling i bunnplate i benkeskap.

Bunnplate med svelling må byttes og hengsler må strammes.

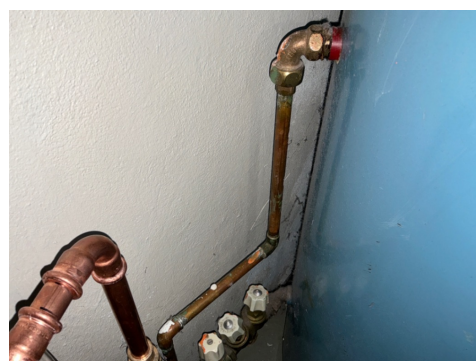
- Det er ikke behov for utbedringstiltak siden anlegget fungerer i dag, men ut ifra alder kan skader plutselig oppstå på eldre anlegg.
- Andre tiltak:
