# Tilstandsrapport

Tomannsbolig

Bieveien 20, 3172 VEAR

Rapportdato: 26.08.2025

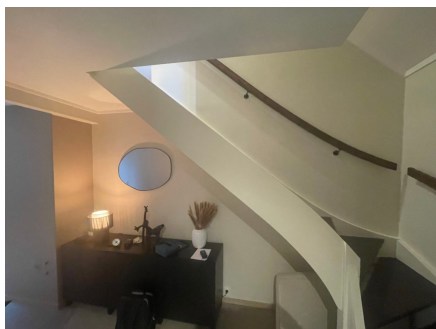
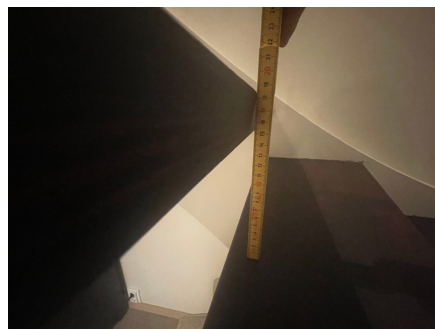
## TG 3 Innvendige trapper

Trapp mellom hovedplan og andre etasje, trapp antas å være fra byggeår

- Åpninger mellom trinn i innvendig trapp er større enn dagens forskriftskrav.
- Det er ikke montert rekkverk.

- Rekkverk må monteres for å lukke avviket.

Åpning i opptrinn anbefales redusert

Kostnadsestimat: 10 000 - 50 000

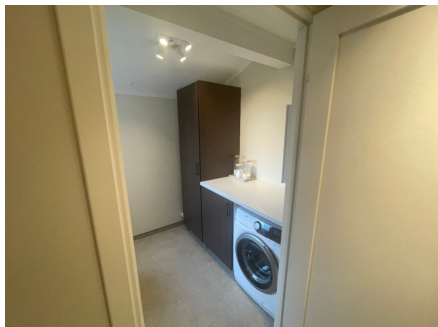
### TG 2 Sluk, membran og tettesjikt

Sluk og membran er dokumentert med fdv og bilder. Det påpekes at sluk er noe utilgjengelig under innredning.

- Rommet er et våtrom hvor det ved etablering var krav om "uavhengig kontroll", men det foreligger ingen dokumentasjon på at det er utført "uavhengig kontroll".

- Innhent dokumentasjon, om mulig.

Våtrommet er dokumentert med FDV og bilder av utførelse.

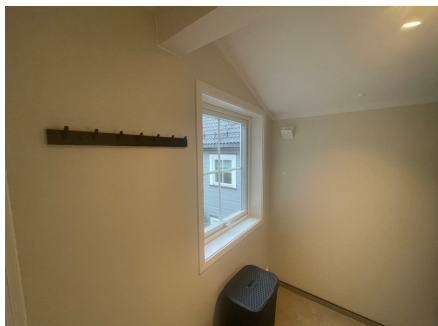
### TG 2 Ventilasjon

- Rommet har kun naturlig ventilasjon.

- Elektrisk avtrekksvifte bør monteres for å lukke avviket.

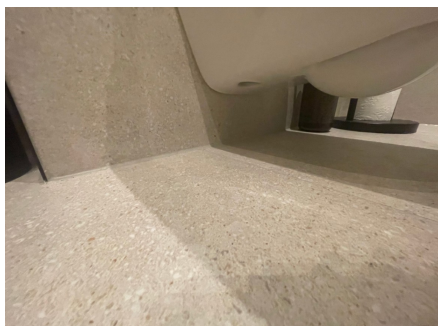
### TG 1 Sanitærutstyr og innredning

Badet har innredning med nedfelt servant, veggmontert toalett og dusjvegger

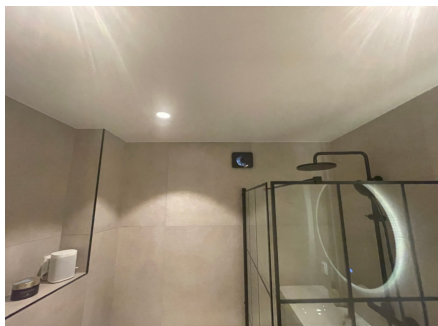
### TG 1 Ventilasjon

Bad har elektrisk styrt vifte på vegg.

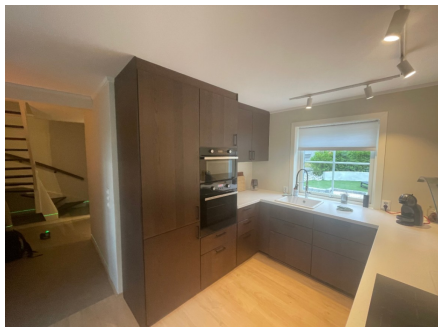
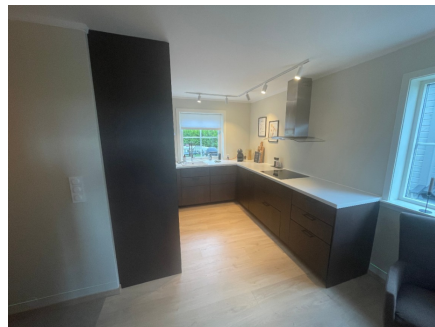
### TG 1 Overflater og innredning

Kjøkken av nyere type. Innredning ned glatte fronter og laminat benkeplate
