Tilstandsrapport

Fritidsbolig

Svennøya, Annatun , 8908 BRØNNØYSUND

Befaringsdato: 24.05.2024

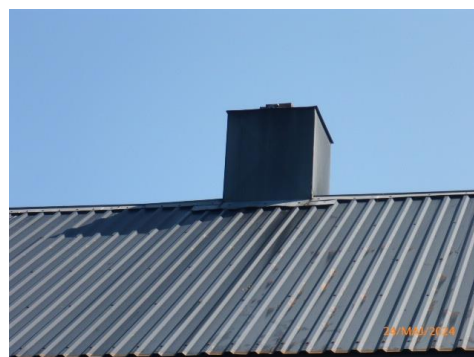
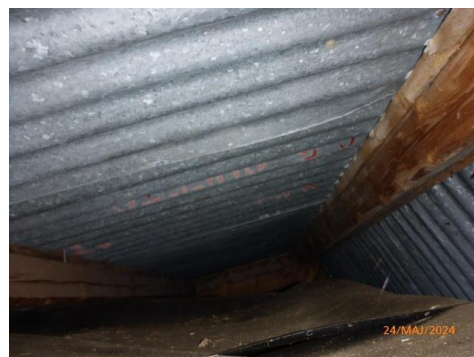
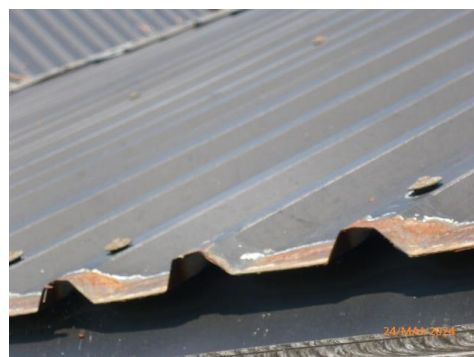
Noe rust på platekanter. Noen løsnende spiker på taket.

- Overvåk tilstanden jevnlig. For å få tilstandsgrad 0 eller 1 må tekkingen skiftes ut, men tidspunktet for når dette er nødvendig er vanskelig å si noe om.

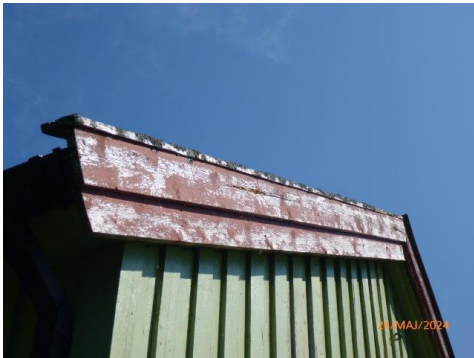
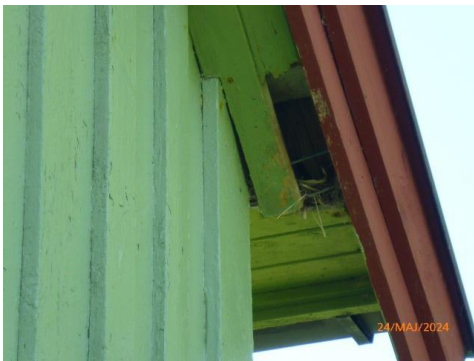
! TG 2 Kasser, vindskier og vannbord.

- Det er avvik:

Noen utbedringer er påkrevd etter hvert.

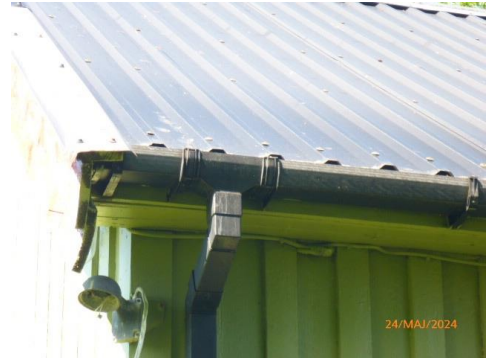
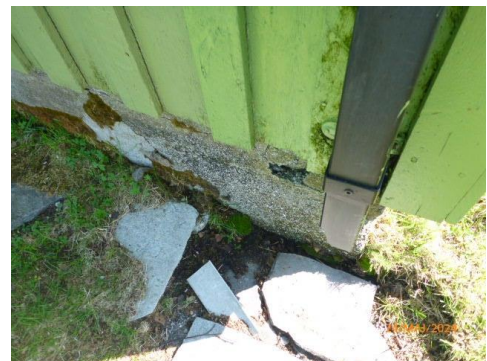
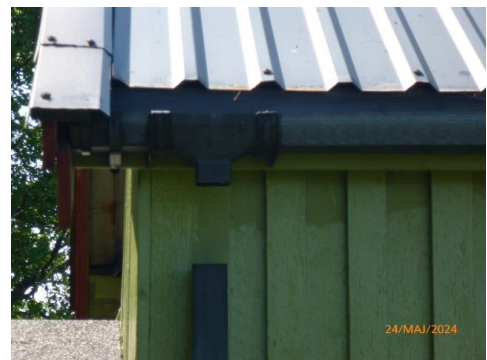
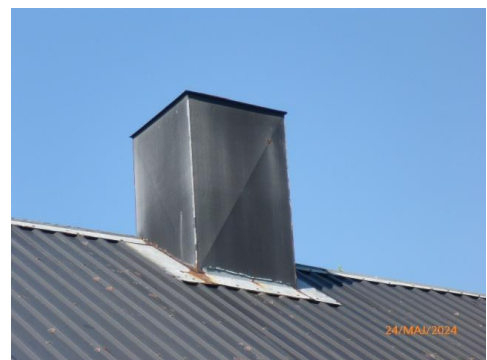
Nedløp og beslag

- Det er ikke tilfredsstillende bortledning av vann fra taknedløp ved grunnmur.
- Det mangler snøfangere på hele eller deler av taket, men det var ikke krav om dette på byggemeldingstidspunktet.
- Det mangler tilfredsstillende adkomst til pipe for feier.
- Mer enn halvparten av forventet brukstid er passert på renner/nedløp/beslag.
- Det er avvik:

Lekkasjer fra pipehatt. Det mangler bend på taknedløp i nordøst. Noen vannbordbeslag har blås av.

Pipehatt må byttes. Montere nye bend på taknedløp. Montere nytt vannbordbeslag.

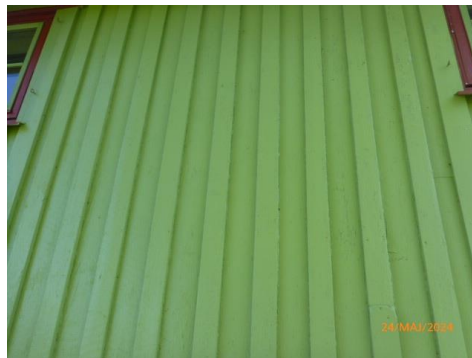
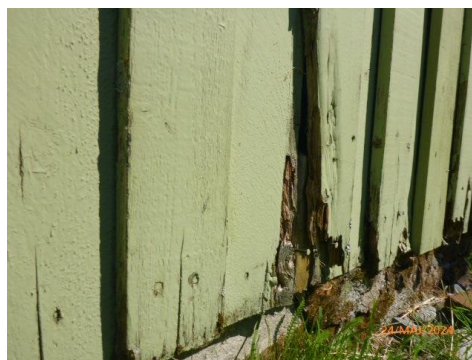
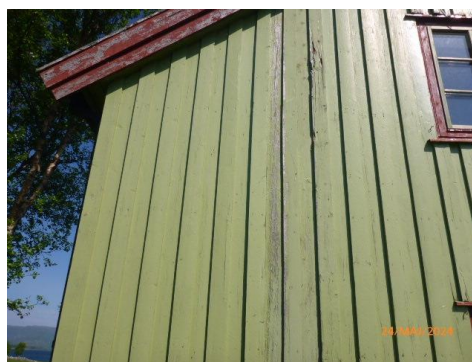
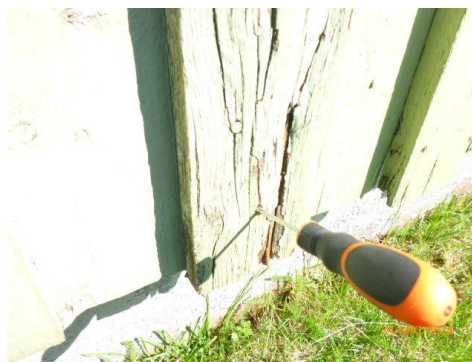
TG 2 Veggkonstruksjon

- Det er ingen eller liten lufting i nedre kant av kledning mot grunnmur.
- Det er påvist spredte råteskader i bordkledningen.

Det kan finnes skader fra dette i lukkede konstruksjoner.

Det er målt forhøyet fuktkvotient i bunnsvill på bad.

- Råteskadet trekledning må skiftes ut.
- Lokal utbedring må utføres.
- Det bør foretas tiltak for å bedre lufting av kledningen.

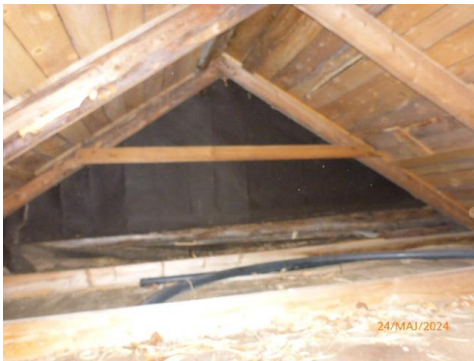
Utbygget i øst.

- Det er påvist fuktskjolder/skader i takkonstruksjonen.

Lekkasjer fra rundt pipe.

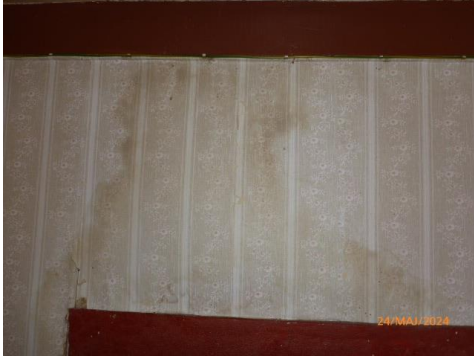
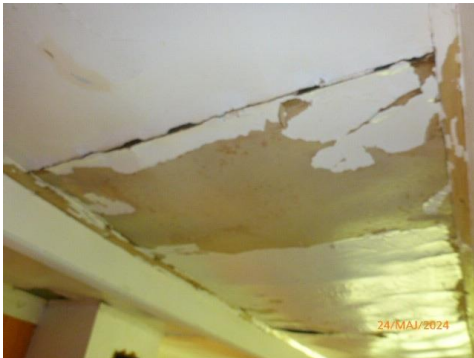
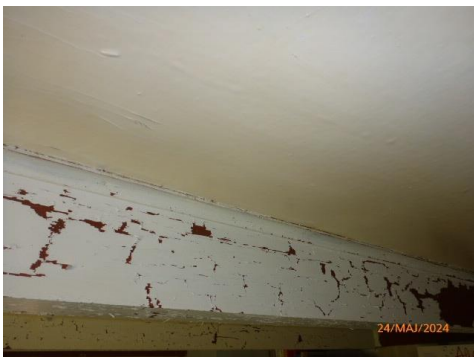
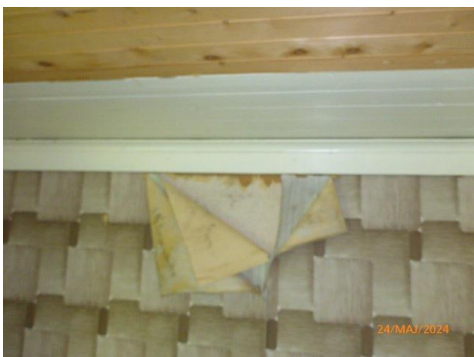
! TG 2 Overflater

Det nevnes også at enkelte overflater kan ha spor etter muggsopp. Dette oppfattes ikke som unaturlig på et bygg som ikke har oppvarming. Dette kan tilvis gi en høy innvendig relativ luftfuktinger på enkelte rom.

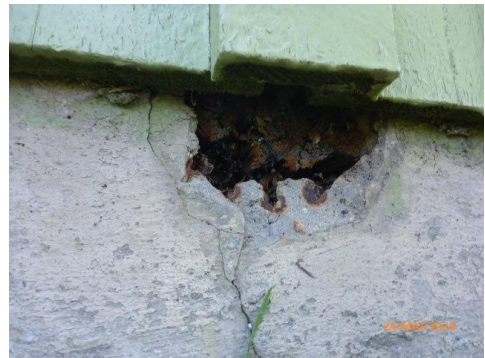
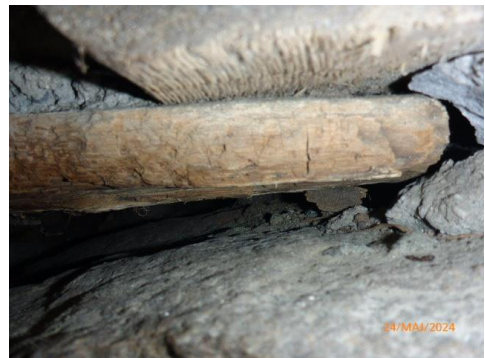
! TG 2 Etasjeskille/gulv mot grunn

- Det er registrert symptom på sopp/råte.
 - Målt høydeforskjell på over 15 mm gjennom hele rommet.
- Tilstandsgrad 2 gis med bakgrunn i standardens krav til godkjente måleavvik.

Det kan finnes skader fra dette i lukkede konstruksjoner.

Ved renovering er det påregnelig med avdekking av skjulte skader i konstruksjonene. Gjelder gulv mot grunn over krypkjeller, kan også omfatte yttervegger ned mot gulvet.

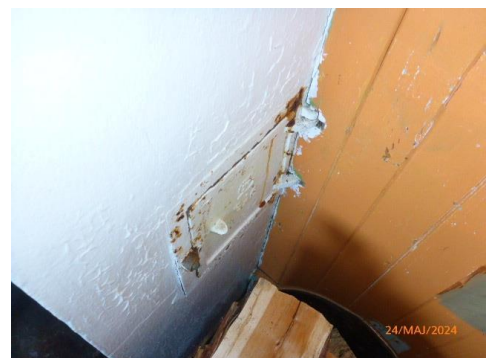
! TG 3 Pipe og ildsted

- Avstanden mellom ildstedet og brennbart materiale er for liten.
- Det er påvist brennbart materiale nærmere enn 300 mm fra sotluke/feieluke.
- Det er påvist sprekker og/eller riss i pipe.
- Ildfast plate mangler på gulvet under sotluke/feieluke på pipe.
- Ildfast plate mangler på gulvet under/foran ildstedet.
- Pipevanger er ikke synlige.

Et full renovering eller utskifting av pipe samt ildsteder på utføres. For ytterligere kontroll og kommentar av pipe, ildsted og takstige, kontakt ditt stedlige brann og feietilsyn.

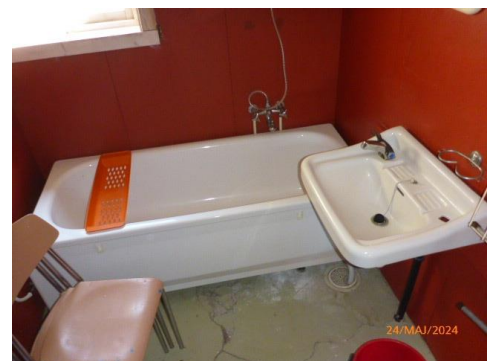
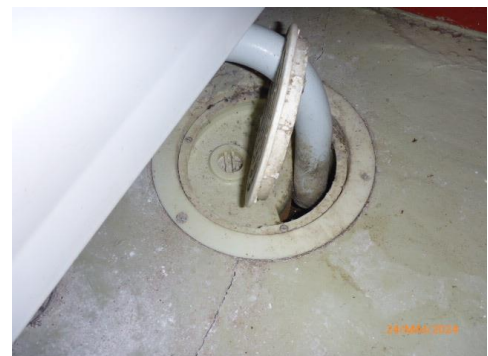
Badet har støpt gulv, skadet. Det er montert badekar og vask. Malte plater på vegg. Rommet har ikke tettesjikt.

- Våtrommet må totalrenoveres. Alle forhold med tettesjikt, våtsone, sluk m.m. må dokumenteres.

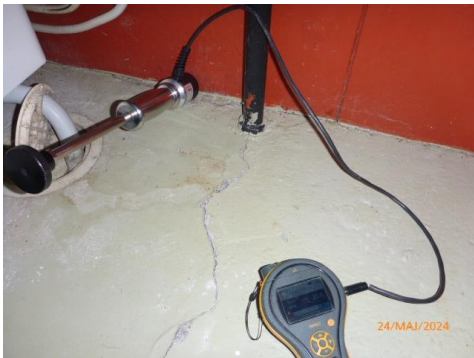
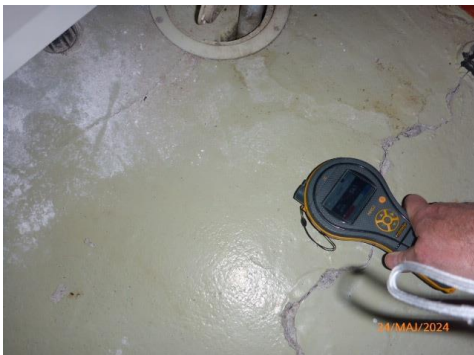
TG 3 Tilliggende konstruksjoner våtrom

Hulltaking er ikke foretatt da det ikke er fysisk mulig pga. tilliggende konstruksjoner.
Yttervegg ved badekar. Det vil ikke finnes fukt inne i vegger fra bruk av våtrommet pr. i dag. Dette har ikke vært benyttet på flere år.

Det er ved et fuktsøk registrert forskjeller i ledeevne som indikerer fuktvandring fra grunn.

Det er ved fuktmåling målt forhøyet fuktkvotepå 20,4 % i bunnsvill under vask ved badekar.

Registrert og målt fukt er en konsekvens av konstruksjon.

Våtrommet må renoveres.

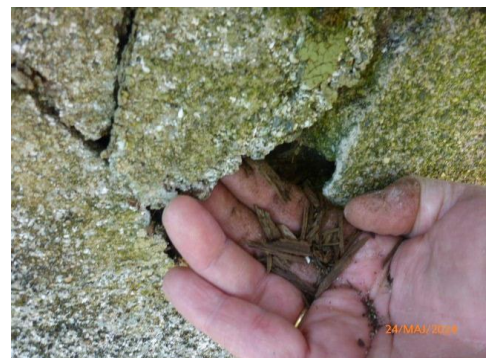
TG 2 Grunnmur og fundamenter

- Grunnmuren har sprekkdannelser.

Det er stedvis skader på murene.

- Lokal utbedring må utføres.

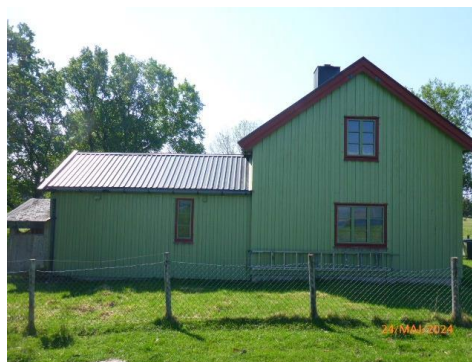
! TG 2 Terrenghold

- Det er påvist dårlig fall eller flatt terreng inn mot grunnmur og dermed muligheter for større vannansamlinger.
- Det er avvik:

Nausttomten ligger i et område berørt av stormflo. Det er ikke opparbeidet tilfredsstillende fall på terreng fra murene. Dette fører til unødig fuktbelastning av byggegrop ved manglende bortledning av overflatevann fra nedbør og snø.

Det bør opparbeides fall på terreng i 1:50 i tre meters bredde fra murene.
