Tilstandsrapport

Bygget er registrert som 163 - Våningshus benyttes som fritidsbolig.

Svernøya , 8908 BRØNNØYSUND

Befaringsdato: 08.05.2026

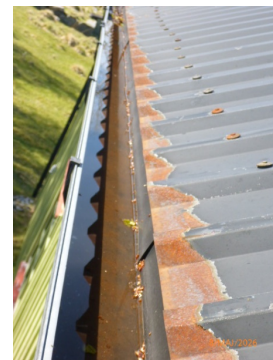
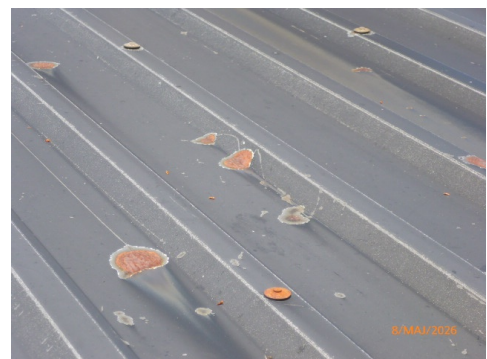
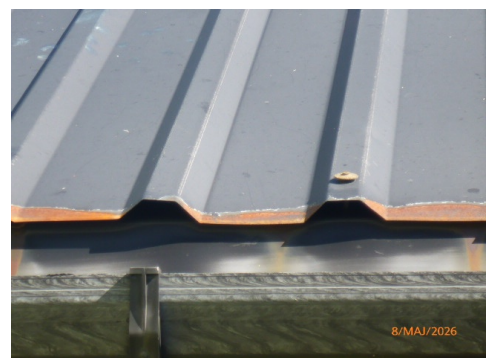
- Når takteking og undertak begynner å bli gamle, øker risikoen for lekkasjer, noe som kan føre til omfattende og kostbare reparasjoner av underliggende konstruksjoner dersom en ikke foretar tiltak på konstruksjonene før dette oppstår.

⚠ TG 2 Takteking

Det er observert noe rust på platekanter og flere steder på taktekingen. Det er også registrert noen løsnende spiker på taket. Vindskier og vannbord i vest har begynnende skader.

Rust på platekanter og løsnende spiker bør utbedres for å hindre videre korrosjon og redusere risikoen for lekkasjer.

Vindskier og vannbord i vest bør kontrolleres nærmere og eventuelt utbedres for å unngå råteskader og redusert levetid på takkonstruksjonen.

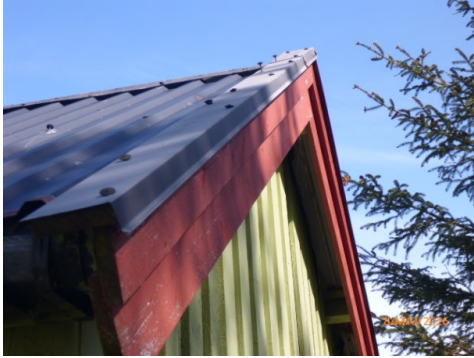
TC 3 Nedløp og beslag

Lekkasjer fra pipehatt, dages status er ukjent.

Det bør monteres takstige og snøfangere i henhold til kravene som gjaldt ved reoveringstidspunktet i 1988, for å sikre trygg adkomst til pipe for feier og redusere risiko for personskader og materielle skader ved snø- og isras fra taket.

Det bør etableres et tilfredsstillende system for bortledning av vann fra taknedløp ved grunnmur for å unngå fuktskader og redusert levetid på grunnmur og tilstøtende konstruksjoner.

Tette takrenner må renses for å sikre god vannavledning og forhindre vannskader.

Lekkasjer fra pipehatt bør utbedres for å hindre inntrenging av vann og påfølgende fuktskader.

Vannbordbeslag som har blåst av må festes eller erstattes for å beskytte underliggende konstruksjoner mot fukt.

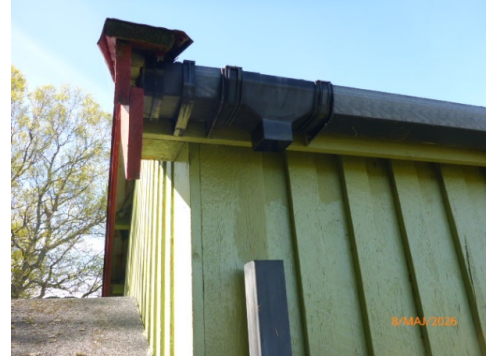
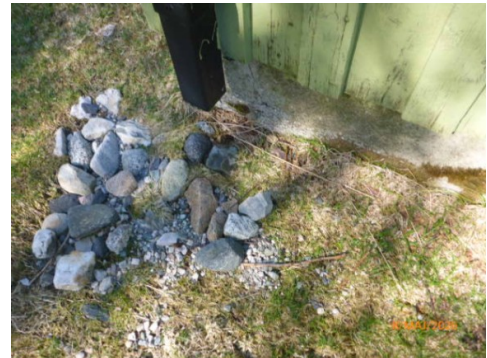
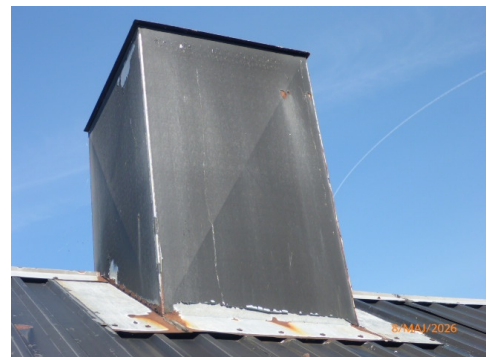
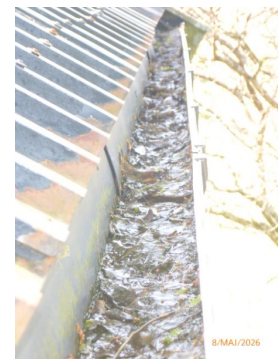
TC 2 Kun takrenner

Takrennene bør følges opp med jevnlig tilsyn og vedlikehold, og det må påregnes utskifting innen rimelig tid for å unngå lekkasjer og følgeskader på bygningen.

Konsekvensen av å ikke utbedre er økt risiko for vanninntrenging og skader på fasade og grunnmur.

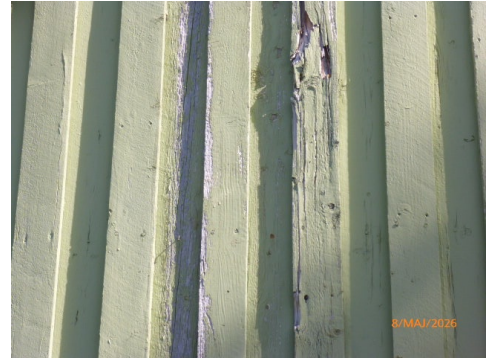
sør

⚠ TG 3 Veggkonstruksjon/kledning med råte

- Det er påvist betydelige råteskader i bordkledningen.
- Det er påvist råteskader i veggkonstruksjonen.

Det er godt etablerte råteskader flere steder på fasaden, spesielt mot sør, sørvest, øst og sørøst.

- Råteskadet trekledning må skiftes ut.
- Råteskader i bordkledningen vil fortsette å utvikle seg både i tillegg til bordkledning og til bakenforliggende veggkonstruksjon, dersom en ikke foretar tiltak.
- Råteskadede konstruksjoner må skiftes ut.

Råteskadede deler av fasaden og veggkonstruksjonen må skiftes ut, og årsaken til råteskadene bør utbedres for å hindre videre skadeutvikling. Dersom tiltak ikke iverksettes, er det risiko for ytterligere skade på bærende konstruksjoner, samt økt fare for sopp, skadedyr og redusert levetid på bygget.

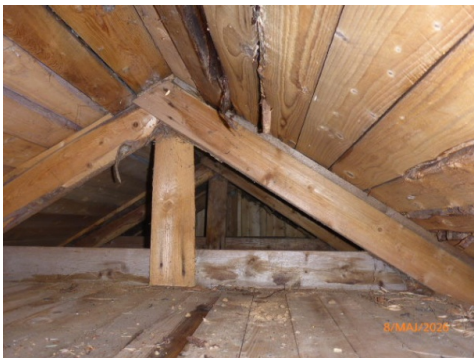
tilbygget øst

! TG 3 Takkonstruksjon/Loft - 1

Takkonstruksjonen på tilbygget i øst har områder som kan indikere lekkasjer. Det er ikke observert skader på taktekking som viser hvor dette eventuelt kan komme inn.

Det bør gjennomføres en grundig undersøkelse av takkonstruksjonen, pipehatten og tak på tilbygget i øst for å identifisere og utbedre lekkasjepunkter.

Dersom lekkasjene ikke utbedres, kan dette føre til fuktskader, råte og svekkelse av konstruksjonen, samt økte utbedringskostnader over tid.

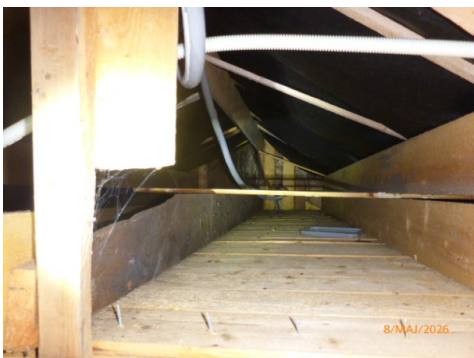
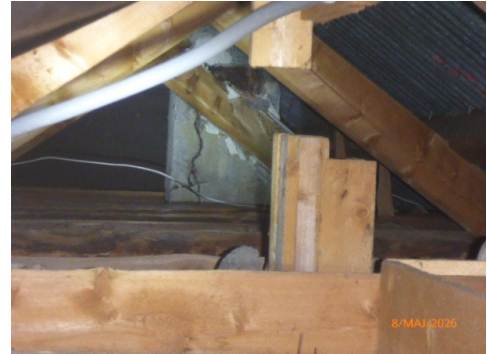
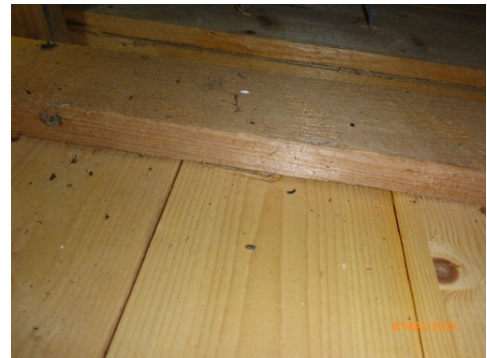
Hovedbygget

Det er lekkasjer fra områder med eller i pipehatt.

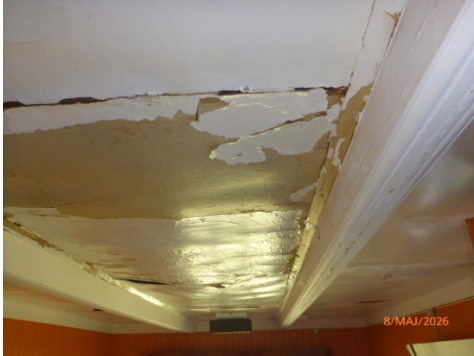
Fuktskader i kjøkkenhimling ved pipe.

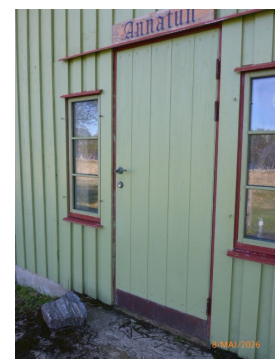
TG 3 Bi-inngangsdør

- Det er påvist dør(er) med fukt/råteskader.

Det bør foretas lokal utbedring eller utskiftning av fukt- og råteskadet treverk for å hindre videre forringelse av døren og omkringliggende konstruksjoner. Dersom tiltak ikke iverksettes, kan det føre til økt risiko for ytterligere skader, varmetap og redusert funksjon på døren.
