**SVENNØYA | Fritidshus fra 1850
som inneholder bl.a. 7 soverom,
kjøkken, bad og stuer | Tomt 1403
m² + nausttomt 338,3 m²**

Tilstandsrapport

Befaringsdato: 24.05.2024

Rapportdato: 10.06.2024

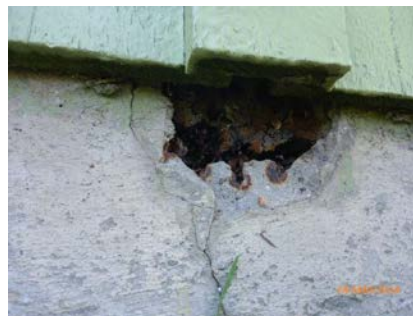
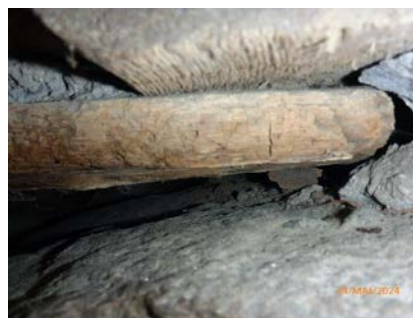
Etasjeskille

Etasjeskiller er av gulvåser med tregulv. Det er sannsynlig at deler av konstruksjonen er tilbygget etter 1850.

Det er påregnelig med utskifting av konstruksjonen.

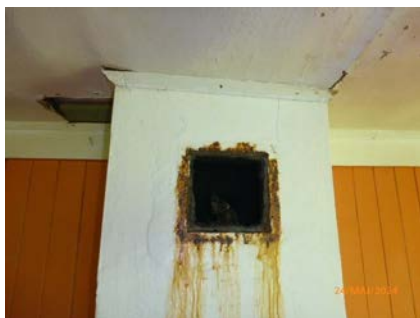
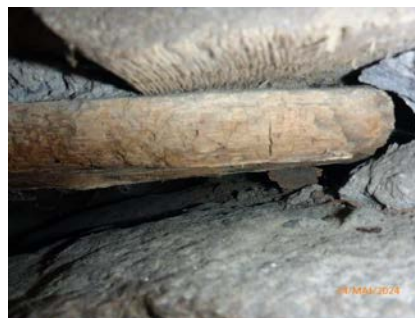
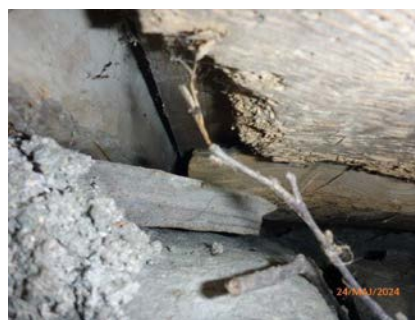
! TG 3 Kryp Kjeller

Bygningen har kryptjeller under trebjelkelag og stubbegulv. Det er ikke adgang til kryptjeller. Inspisert fra ventil i mur mot vest.

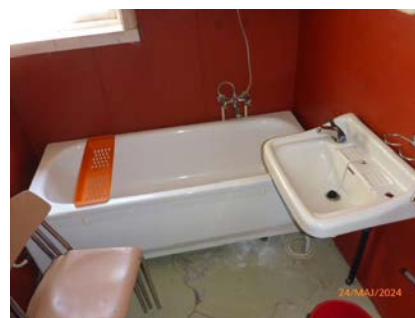
HOVEDETASJE > BAD

TG 3 Tilliggende konstruksjoner våtrom

Våtrommet må renoveres.

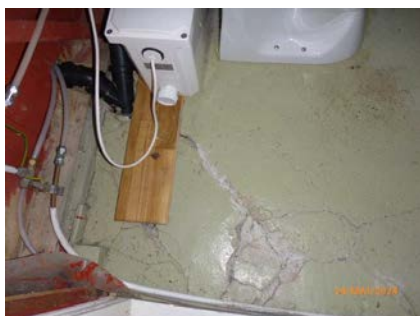
TEKNISKE INSTALLASJONER

! TG 2 Vannledninger

Undertegnede har ikke fagspesifikk rørleggerkompetanse. Ønskes det en grundig kontroll og kommentar av anlegget, anbefales det kontaktet autorisert rørlegger.

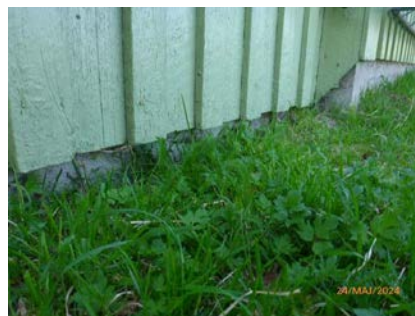
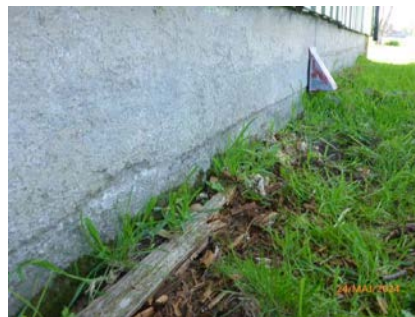
TG 2 Grunnmur og fundamenter

Bygningen har plass-støpte ringmurer. Det er godt mulig at det også er steinmurer under eldre deler av bygget. Disse er i så fall påstøpt eller pusset på utsiden.

- Lokal utbedring må utføres.

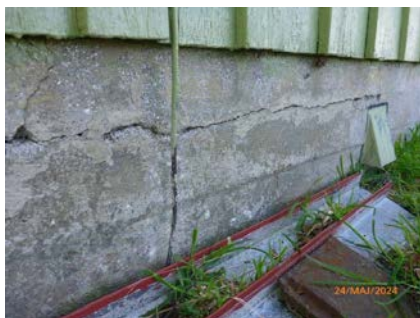
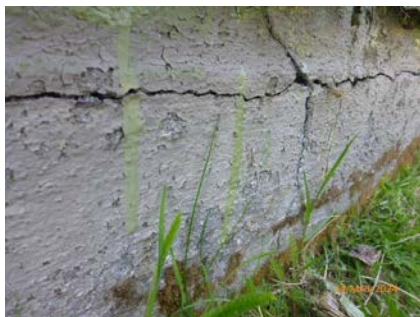
TC 2 Terrenghold

Vurdering av avvik:

Ingen umiddelbare tiltak for nausttomten. Det bør opparbeides fall på terreng i 1:50 i tre meters bredde fra murene.

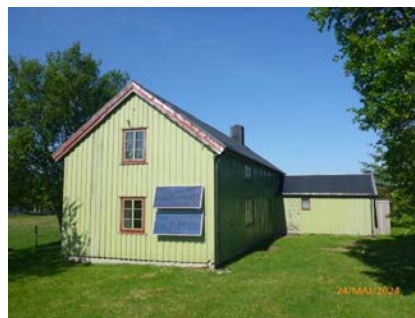
TC 3 Utvendige vann- og avløpsledninger

Utvendige avløpsrør er av plast, ut fra at det er synlig plastrør i tilbygget mot øst. Det er ikke etablert eget avløpsanlegg. Utvendige vannledninger er av plast (PEL). Det er privat brønn. Det finnes ingen utslippstillatelse.
