# Tilstandsrapport

Enebolig

Nordre Rekvinn 2, 1676 KRÅKERØY

Befaringsdato: 20.08.2025

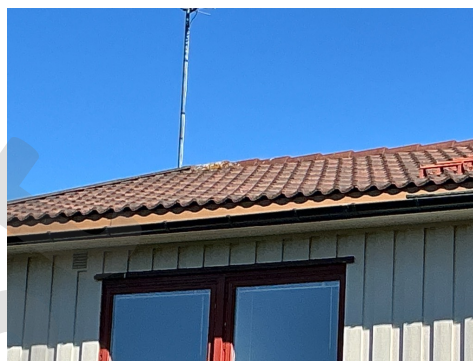
Eldre tak er mer utsatt for mosevekst, som holder på fuktighet og kan forårsake frostsprengning på taktekke og skape gode vekstvilkår for andre skadelige planter. Takstein vaskes for å hindre ytterligere mosedannelse.

Viser mosedannelse på hovedtaket.

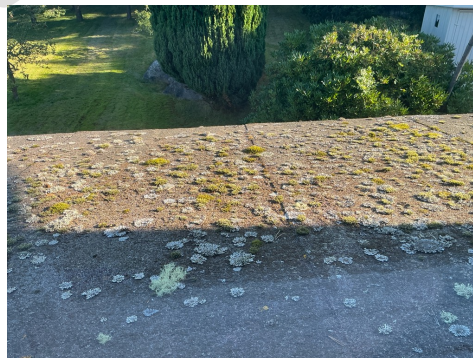
Viser mosedannelse på tak over veranda.

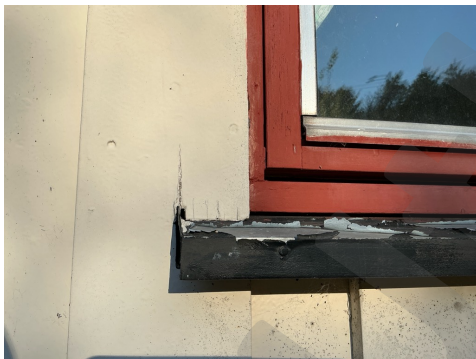
Viser avlassning av beslag.

Snøfangere bør monteres for å sikre trygg ferdsel rundt boligen.  
Beslag med avlassninger på påregnes utbedret.  
Innfesting med rustdannelse bør påregnes skiftet.  
Takvann bør ledes tilstrekkelig bort fra bygningen for å unngå en for høy vannbelastning mot boligen som kan føre til fuktproblem i boligen. Det bør påregnes utbedring/omlegning av renner, nedløp og beslag ved omlegning av tak.  
Renner og nedløp bør generelt vaskes og holdes fri for løv og lignende hver høst og vår.  
Manglende overvåkning av tilstand og generelt vedlikehold vil kunne føre til lekkasje og fuktskader.

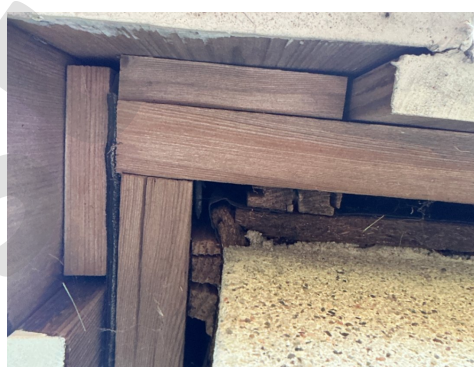
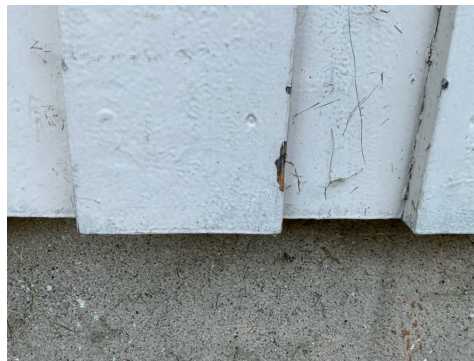
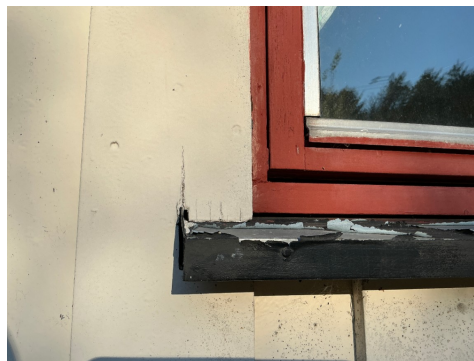
Trevirke med for liten avstand mot beslag ol. vil kreve hyppigere vedlikehold da det er mer utsatt for fukt og råteskader. Lokal utbedring bør foretas for å øke avstanden mellom kledning/trevirke og vannbrett/terreng, denne avstanden gir en begrenset levetid.

Sprekker i trepanel på bolig er vanligvis forårsaket av fukt og uttørking.

Musebånd/lusing må etableres for å unngå adkomst for skadedyr i konstruksjonen som kan påføre skader i boligen.

Vedlikehold av panelet bør utføres for å forhindre ytterligere sprekkdannelse i trepanelet som kan føre til fuktproblem i bakenforliggende konstruksjon.

Boligen bør vaskes og males, manglende vedlikehold gir en begrenset levetid.

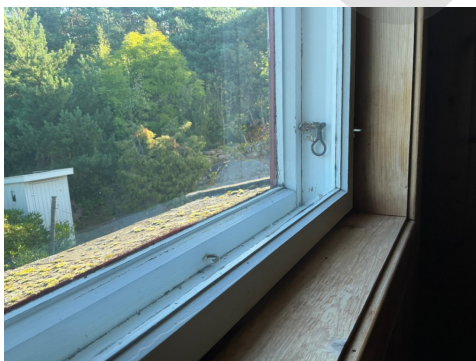
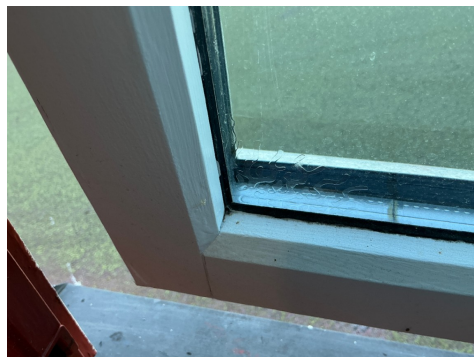
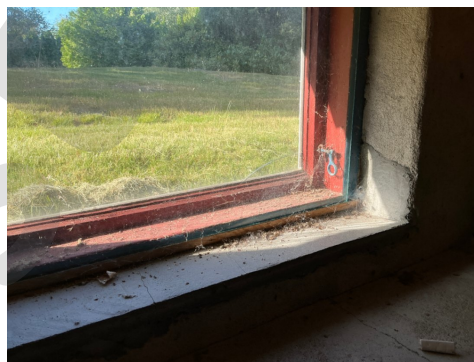
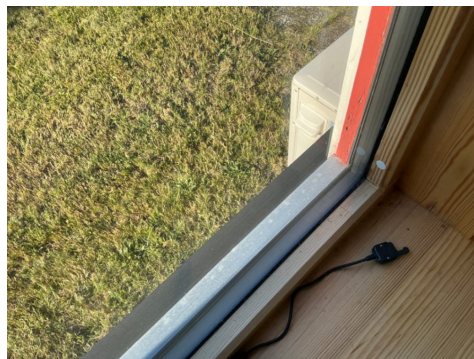
- Det er påvist noen glassruter som er punktert eller sprukne.
- Karmene i vinduer er slitte og det er sprekker i treverket.

Vinduets bevegelige deler bør smøres jevnlig for å unngå redusert levetid.

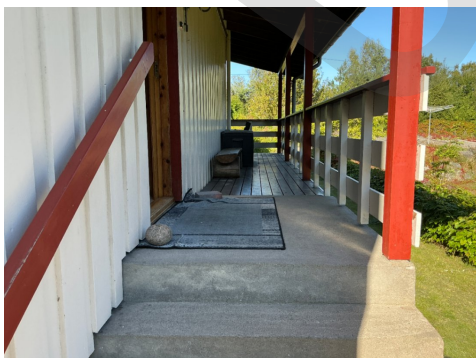
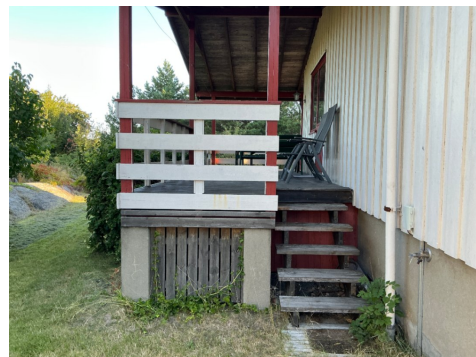
- Rekkverk må monteres for å lukke avviket.

Manglende håndløpe og rekkverk øker risikoen for fall og skader.

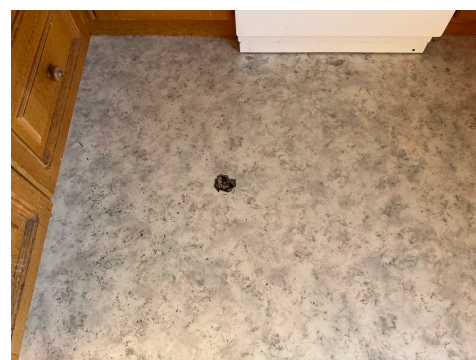
Viser sår i gulv på kjøkken.

- Overflater må utbedres eller skiftes.

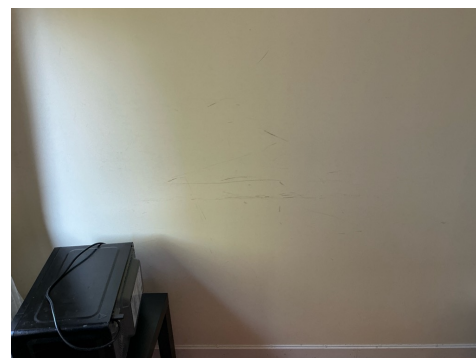
Viser merke på soverom i 1.etg.

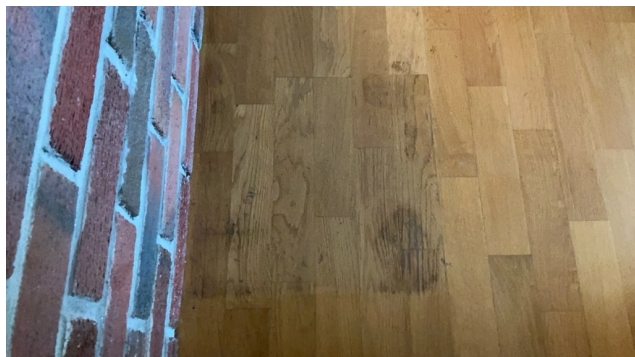
Viser merker på stuegulv.

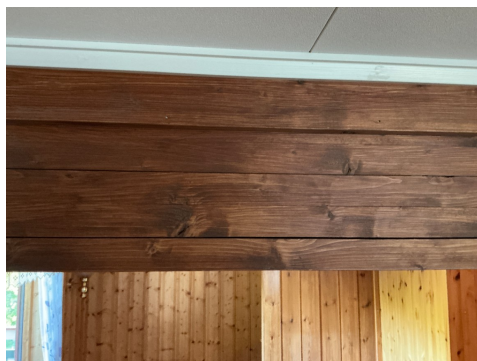
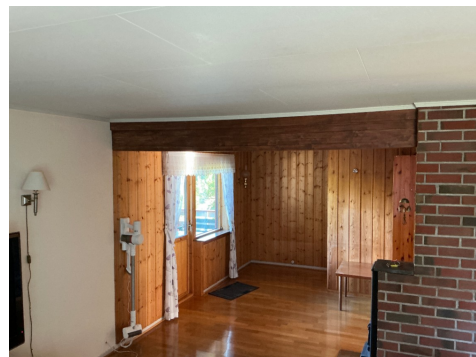
- Målt høydeforskjell på mellom 10 - 20 mm innenfor en lengde på 2 meter. Tilstandsgrad 2 gis med bakgrunn i standardens krav til godkjente måleavvik.

Drager bør understøttes, eventuelt legges inn en sterkere drager for å unngå ytterligere "heng" i konstruksjonen.

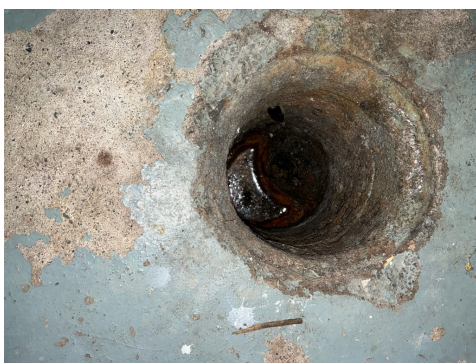
Soppdannelser på mur, sprekker i mur, det er avskalling av maling på gulv og vegger, rust i sluk og ingen ventilering.

Viser eldre sluk.

Elektronisk avtrekksvifte bør monteres for å begrense fuktbelastningen i rommet, for høy fuktbelastning over tid vil føre til sopp og fuktskader.

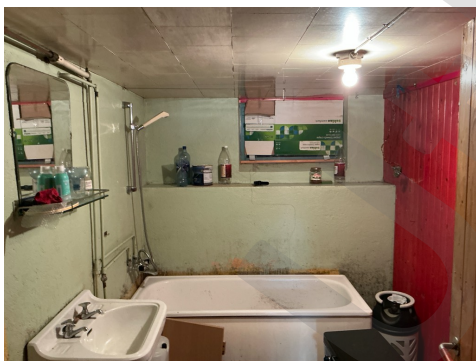
Muggsopp gir et dårlig innemiljø og vil kunne føre til helseproblem.

Viser bad med muggsopp på vegger.

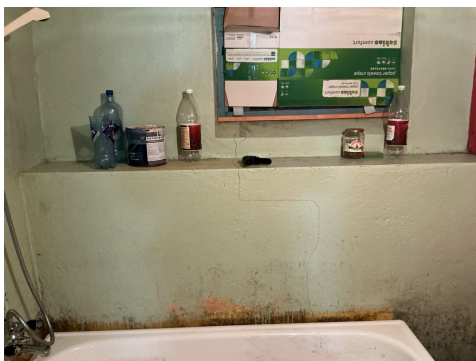
Viser sprekk i vegg i våtsone.

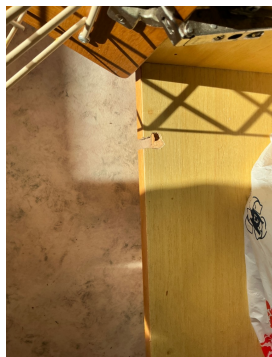
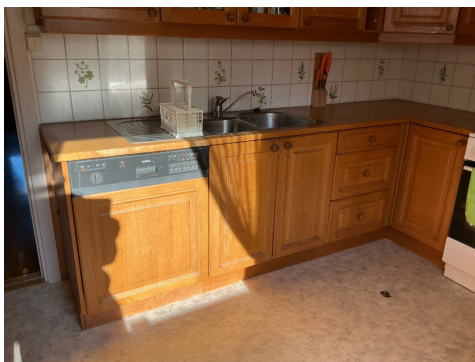
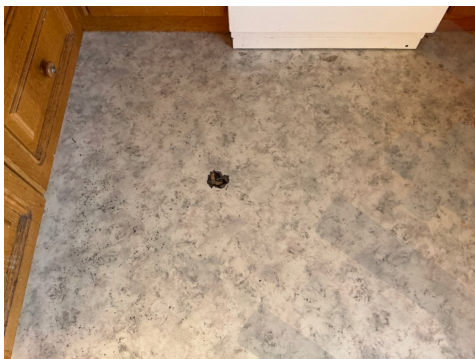
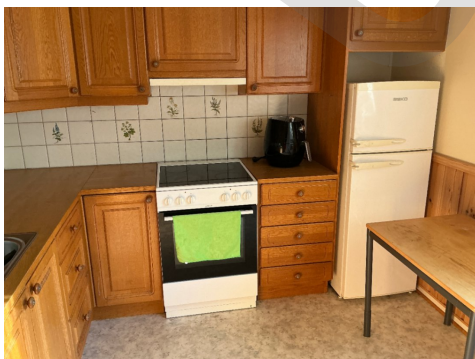
- Det er påvist skader på overflater/kjøkkeninnredning utover normal slitasjegrad.
- Det er påvist skader/fuktskjolder i kjøkkengulvet.

Rommet fungerer med dagens tilstand, men rommet har behov for utbedringer/oppgradering. Med tanke på lekkasjesikring og bruk av komfyrvakt bør dette installeres.

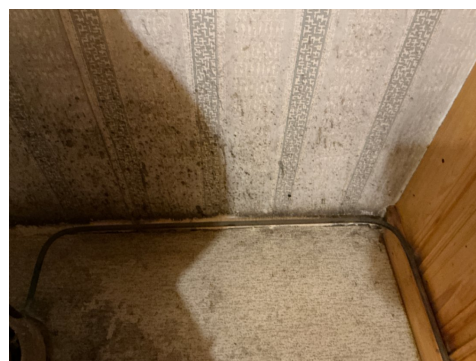
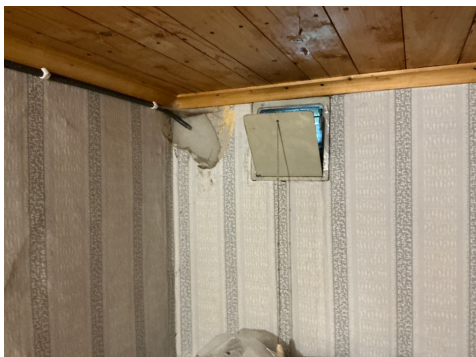
- Det er påvist skade som følge av angrep av fukt/råte.
- Toalettrom har kun naturlig avtrekk fra rommet, NS 3600 krever mekanisk avtrekk for å kunne gi TG 0/1.
- Toalettrom mangler tilluftsventilering, f.eks. spalte/ventil ved dør. Det er soppdannelse på tapet.

Slitte flater vil ha behov for utskiftninger/oppussing/modernisering, mangelfullt vedlikehold vil føre til behov for utskiftninger. Overflater med merker, slitasje og sår må utbedres for å få tg:1 eller 0. Mekanisk avtrekk ut av bygningen bør etableres på toalettrom. Dette bidrar til å hindre at fuktig og forurenset luft sprer seg til andre deler av bygningen. Soppdannelse i rommet bør utbedres, dette skaper et dårlig innemiljø og vil kunne gi helseplager.
