# Tilstandsrapport

Enebolig

Nordre Rekvinn 2, 1676 KRÅKERØY

Befaringsdato: 20.08.2025

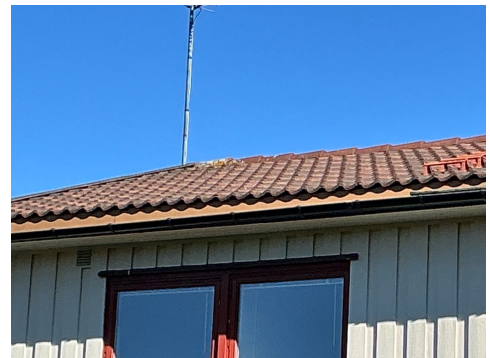
Eldre tak er mer utsatt for mosevekst, som holder på fuktighet og kan forårsake frostsprengning på taktekke og skape gode vekstvilkår for andre skadelige planter. Takstein vaskes for å hindre ytterligere mosedannelse.

Viser mosedannelse på hovedtaket.

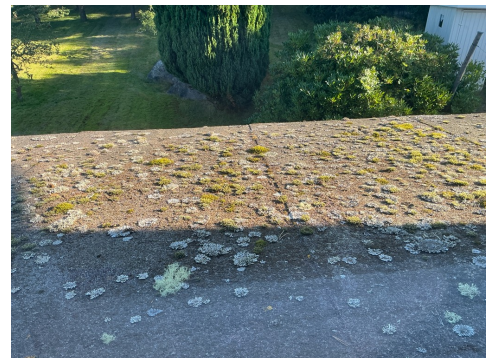
Viser mosedannelse på tak over veranda.

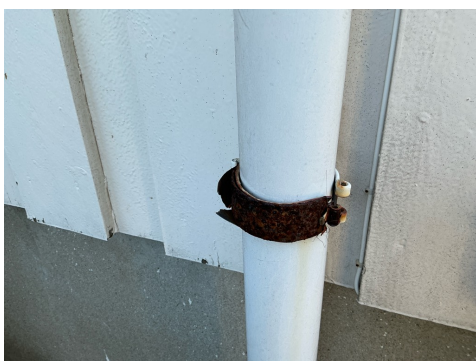
Lokal rustdeannelse på innfesting av nedløp.

Viser rustdannelse på innfesting.

Snøfangere bør monteres for å sikre trygg ferdsel rundt boligen.  
Beslag med avlassninger på påregnes utbedret.  
Innfesting med rustdannelse bør påregnes skiftet.  
Takvann bør ledes tilstrekkelig bort fra bygningen for å unngå en for høy vannbelastning mot boligen som kan føre til fuktproblem i boligen. Det bør påregnes utbedring/omlegning av renner, nedløp og beslag ved omlegning av tak.  
Renner og nedløp bør generelt vaskes og holdes fri for løv og lignende hver høst og vår.  
Manglende overvåkning av tilstand og generelt vedlikehold vil kunne føre til lekkasje og fuktskader.

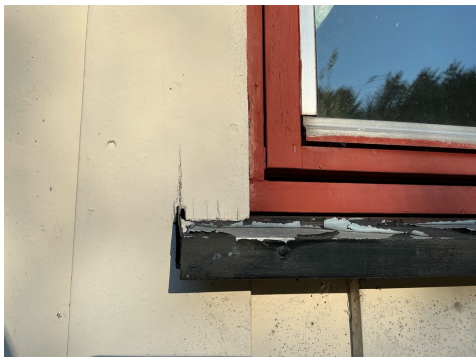
Viser avlassning av beslag.

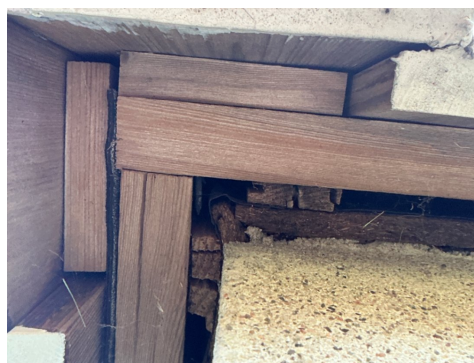
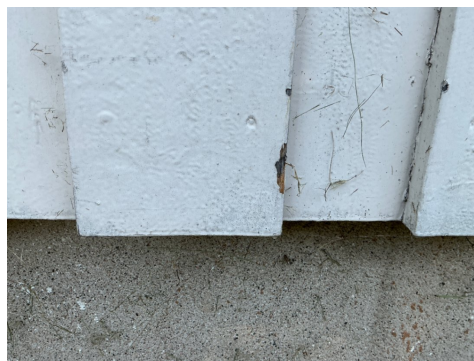
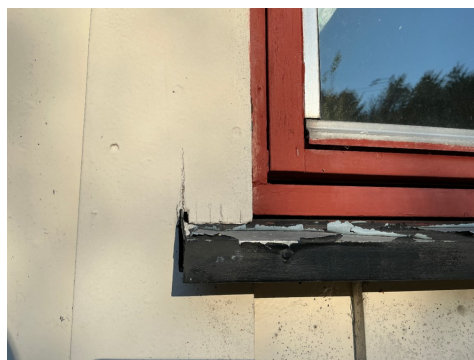
Trevirke med for liten avstand mot beslag ol. vil kreve hyppigere vedlikehold da det er mer utsatt for fukt og råteskader. Lokal utbedring bør foretas for å øke avstanden mellom kledning/trevirke og vannbrett/terreng, denne avstanden gir en begrenset levetid.

Sprekker i trepanel på bolig er vanligvis forårsaket av fukt og uttørking.

Vedlikehold av panelet bør utføres for å forhindre ytterligere sprekkdannelse i trepanelet som kan føre til fuktproblem i bakenforliggende konstruksjon.

Boligen bør vaskes og males, manglende vedlikehold gir en begrenset levetid.

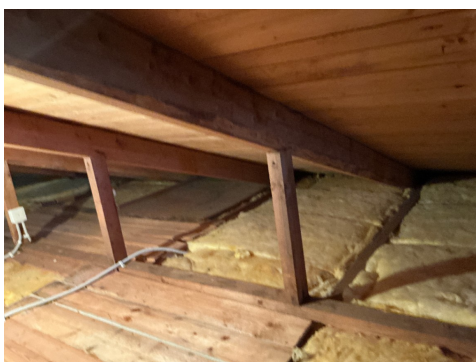
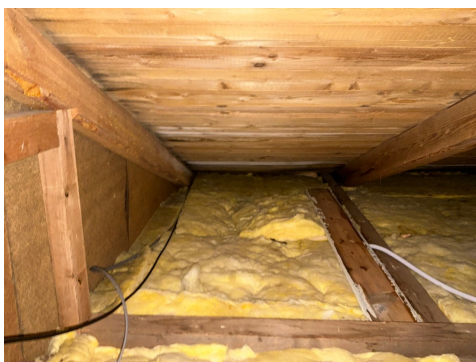
Dampspærren er enkelt og greit en plastduk som hindrer varm, fuktig luft fra oppholdsrommene i å komme gjennom tak og ut i isolasjonen på loftet. Med dampspærren forhindrer du denne luften i å kondensere på loftet og skape grobunn for mugg og råte. I tillegg har den en isolerende effekt.

- Lufting/ventilering bør forbedres.

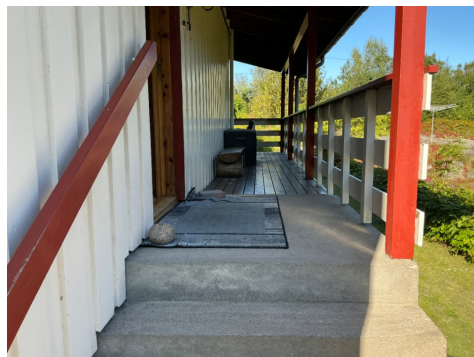
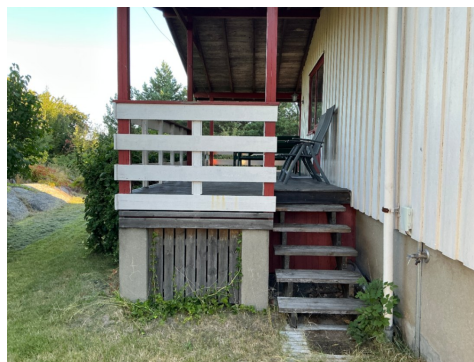
- Det er påvist utetthet/åpning mellom dørblad og dørkarm. Dvs. at kaldtrekk kan oppstå.
- Karmene i dører er værslitte utvendig og det er sprekker i trevirket.

Manglende vedlikehold og utbedringer vil kunne føre til økt varmelekkasje, kondens og skader i boligen.

Man bør påregne hyppigere vedlikehold på disse for å unngå ytterligere sprekkdannelse.

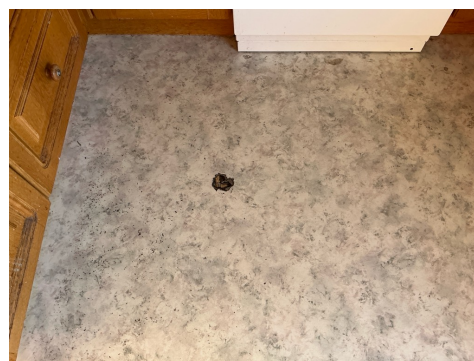
Slitte flater vil ha behov for utskiftninger/oppussing/modernisering, mangelfullt vedlikehold vil føre til behov for utskiftninger.

Viser sår i gulv på kjøkken.

- Overflater må utbedres eller skiftes.

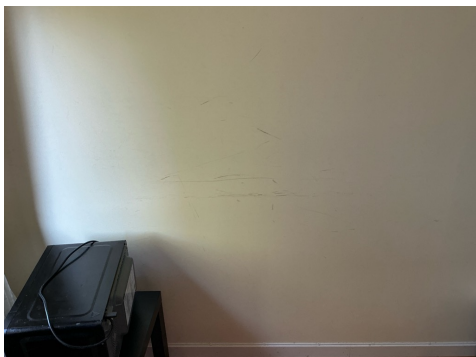
Viser merker på soverom i 1.etg.

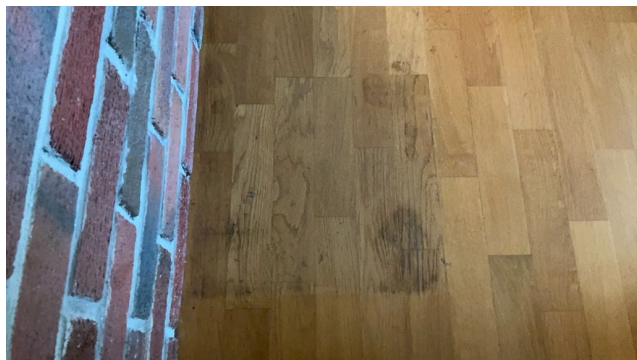
Viser merker på stuegulv.

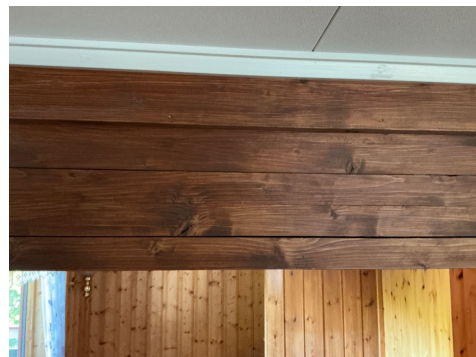
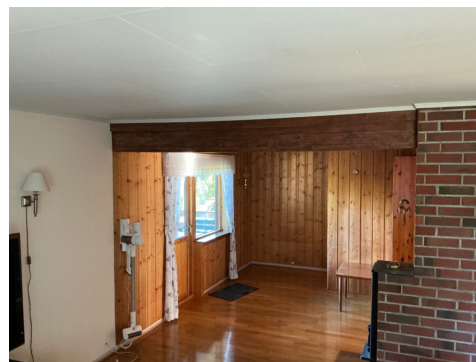
- Målt høydeforskjell på mellom 10 - 20 mm innenfor en lengde på 2 meter. Tilstandsgrad 2 gis med bakgrunn i standardens krav til godkjente måleavvik.

Drager bør understøttes, eventuelt legges inn en sterkere drager for å unngå ytterligere "heng" i konstruksjonen.

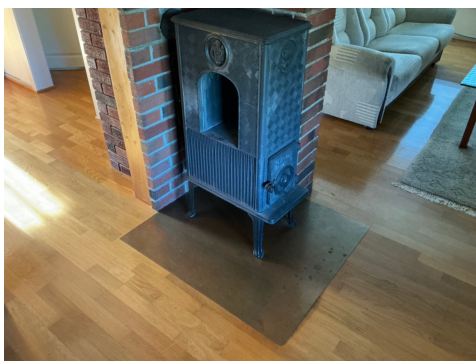
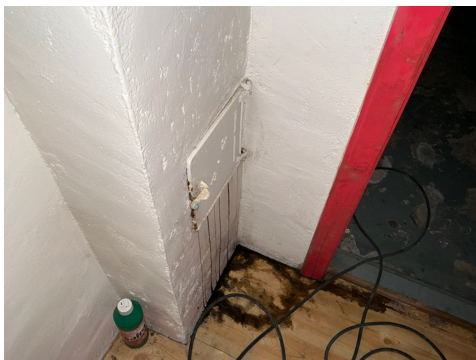
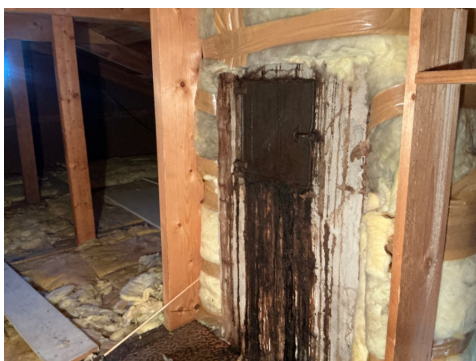
Avvik fra: Forskrift om brannforebygging § 6, 2. ledd

Dette skjer ofte når røykgasstemperaturen faller under 60 grader Celsius, noe som kan føre til at kondens dannes og skader skorsteinen og omkringliggende strukturer.

Nærmere kontroll av pipen anbefales.

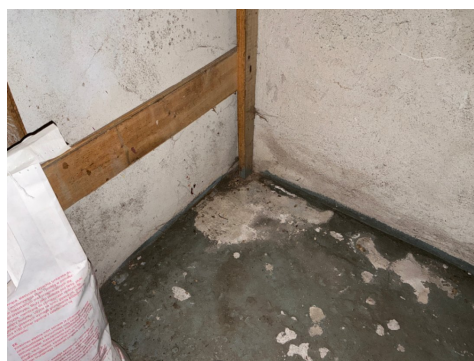
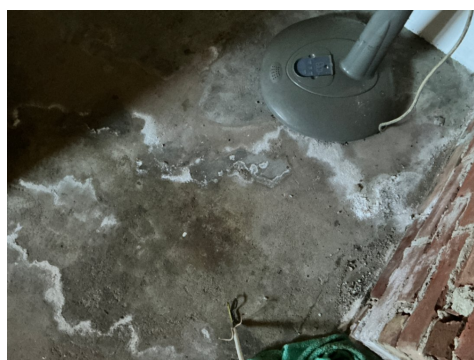
- Det er påvist indikasjoner på noe fuktgjennomtrenging i kjellergulv.
- Det er påvist indikasjoner på noe fuktgjennomtrenging inn i kjellermur.

Gulv er ikke fuktsikret og dette gir et grunnlag for kapilærsug som fører til et utslag på fukt.

Det er registrert høyt fuktnivå i innervegg.

Overflater med skade bør skiftes.

Ting, trevirke og gjenstander som har/kan ta skade av fukt bør ikke ha direkte kontakt med underlaget, skadet/fuktsatt treverk i kjeller fjernes slik at kjelleren har mest mulig åpne murkonstruksjoner med god utlufting. Fare for fukt og soppdannelse ved for høy fuktpåkjenning over tid, som igjen vil føre til et dårlig innemiljø.

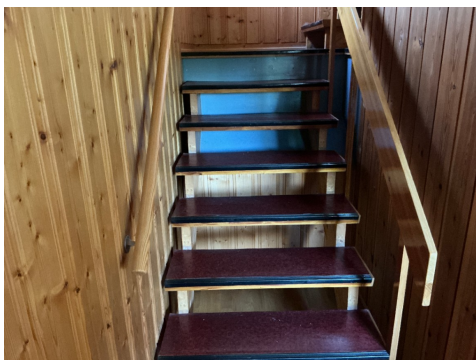
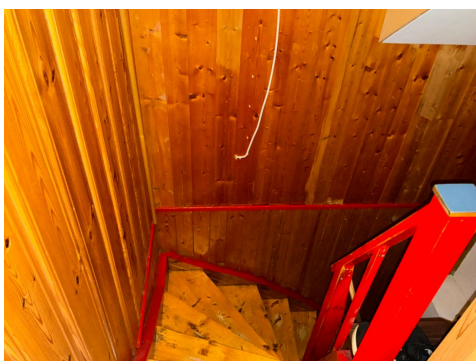
- Åpninger er såpass store at det ut ifra sikkerhetsmessige forhold anbefales å lage mindre åpninger.
- Håndløper bør monteres, men det var ikke krav på byggetidspunktet.

Håndløpe bør monteres for å minske risiko for fall og skader.

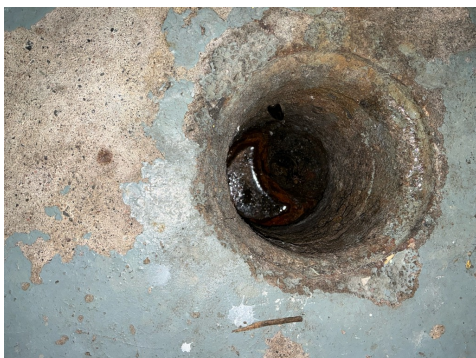
Soppdannelser på mur, sprekker i mur, det er avskalling av maling på gulv og vegger, rust i sluk og ingen ventilering.

Viser eldre sluk.

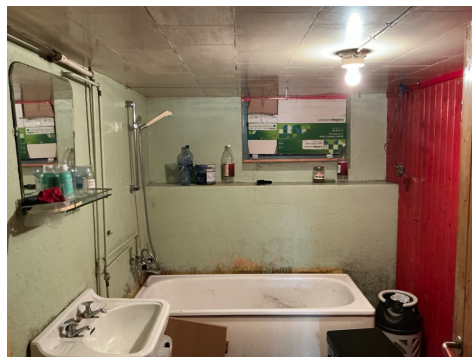
Muggsopp gir et dårlig innemiljø og vil kunne føre til helseproblem.

Viser bad med muggsopp på vegger.

Elektronisk avtrekksvifte bør monteres for å begrense fuktbelastningen i rommet, for høy fuktbelastning over tid vil føre til sopp og fuktskader.

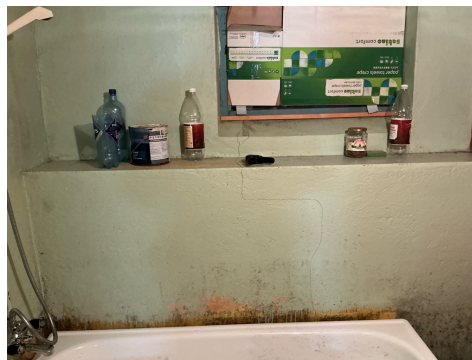
Viser sprekke i vegg i våtsone.

Det er registrert muggsopp og sprekke-dannelser i rommet.

Utbedres i sammenheng med oppgradering av våtrom.

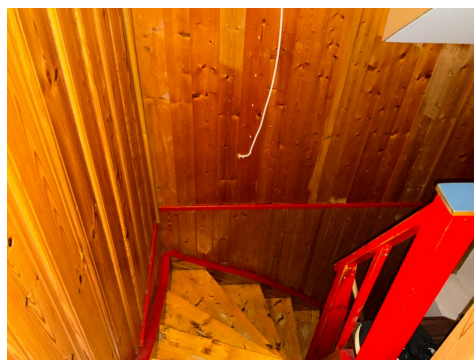
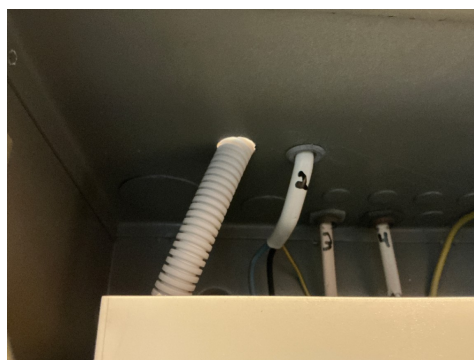
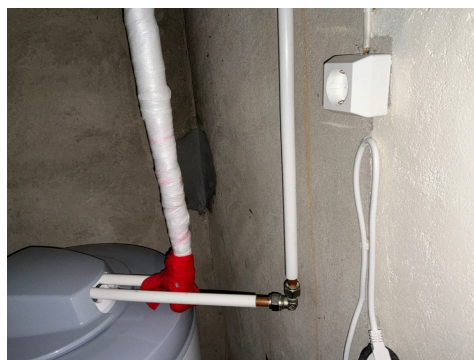
8. Er det tegn til at det har vært termiske skader (tegn på varmgang) på kabler, brytere, downlights, stikkontakter og elektrisk utstyr? Sjøkk samtidig tilstanden på elektrisk tilkobling av varmtvannsbereider, jmfør eget punkt under varmtvannstank  
**Nei**
9. Er der synlig defekter på kabler eller er disse ikke tilstrekkelig festet?  
**Ja**

Det anbefales derfor at det innhentes en el-kontroll utført av en registrert elektroinstallasjons-virksomhet. Elektriske anlegg har begrenset levetid, og dersom anlegget er gammelt kan det være behov for utskiftninger. Forventet levetid for elektriske anlegg er 25-30 år. Estimater er ikke en bekreftet sum på eventuelle kostnader for å få anlegget godkjent, men en antatt sum til en elkontroll og mindre utbedringer. Beløpet vil variere ut i fra hvilke tiltak som må utføres for at anlegget blir godkjent og kan og i noen tilfeller vil overstige estimatet.
