Nordre Rekvinn 2, 1676 KRÅKERØY

**Stor enebolig med  
oppgraderingsbehov – romslig  
tomt og attraktiv beliggenhet på  
Kjøkøy**

# Tilstandsrapport

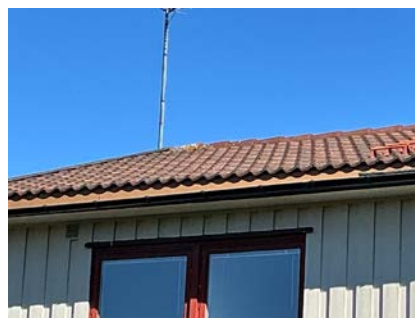
sammenheng med Takkonstruksjon/Loft Vurdering av avvik: Mer enn halvparten av forventet brukstid er passert på taktekingen. Mer enn halvparten av forventet brukstid er passert på undertak. Taktekingen har mose og slitasje på grunn av elde.

Viser mosedannelse på hovedtaket.

Eldre tak er mer utsatt for mosevekst, som holder på fuktighet og kan forårsake frostsprengning på taktekke og skape gode vekstvilkår for andre skadelige planter. Takstein vaskes for å hindre ytterligere mosedannelse.

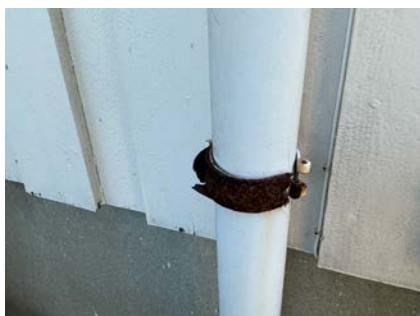
Viser rustdannelse på innfesting.

Snøfangere bør monteres for å sikre trygg ferdsel rundt boligen.  
Beslag med avlassninger på påregnes utbedret.  
Innfesting med rustdannelse bør påregnes skiftet.  
Takvann bør ledes tilstrekkelig bort fra bygningen for å unngå en for høy vannbelastning mot boligen som kan føre til fuktproblem i boligen. Det bør påregnes utbedring/omlegning av renner, nedløp og beslag ved omlegning av tak.  
Renner og nedløp bør generelt vaskes og holdes fri for løv og lignende hver høst og vår.  
Manglende overvåkning av tilstand og generelt vedlikehold vil kunne føre til lekkasje og fuktskader.

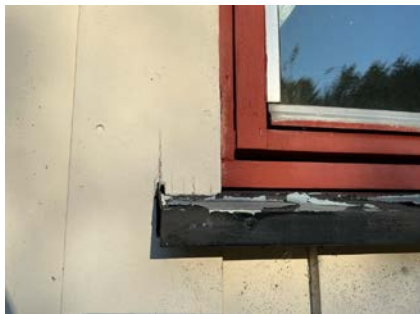
Viser avlassning av beslag.

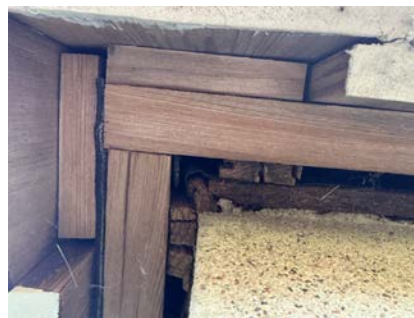
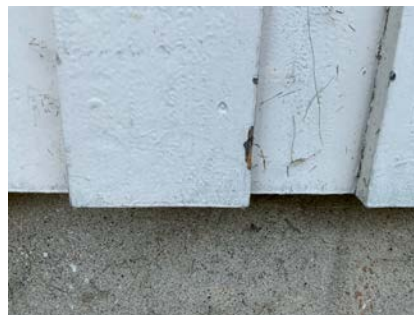
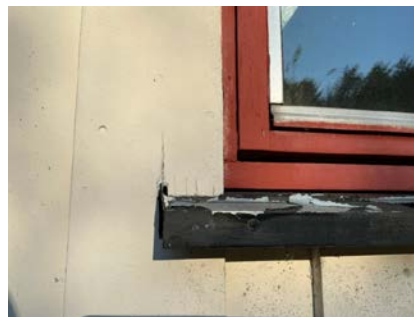
## TG 2 Veggkonstruksjon

-Utvendig > Veggkonstruksjon: Veggene har bindingsverkskonstruksjon fra byggeår. Fasade har stående bordkledning. Vurdering av avvik: Det er værslitt/oppsprukket trevirke/trepaneler. Det er stedvis manglende lusing/musebånd i nedre kant av konstruksjon/hjørnekasser, en mus trenger kun 6-7 mm. for å komme seg inn. Manglende/forliten spalte mellom bord og vannbrett/vannstokk og lignende. Mellom bord og vannbrett/vannstokk og lignende skal det være en spalte på minst 7 mm +/- 2 mm. Vegger med svertesopp.

Trevirke med for liten avstand mot beslag ol. vil kreve hyppigere vedlikehold da det er mer utsatt for fukt og råteskader. Lokal utbedring bør foretas for å øke avstanden mellom kledning/trevirke og vannbrett/terreng, denne avstanden gir en begrenset levetid.  
Sprekker i trepanel på bolig er vanligvis forårsaket av fukt og uttørking. Vedlikehold av panelet bør utføres for å forhindre ytterligere sprekkdannelse i trepanelet som kan føre til fuktproblem i bakenforliggende konstruksjon.

Boligen bør vaskes og males, manglende vedlikehold gir en begrenset levetid.

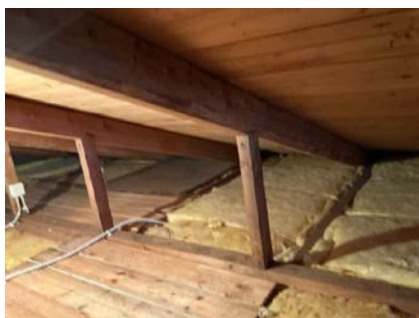
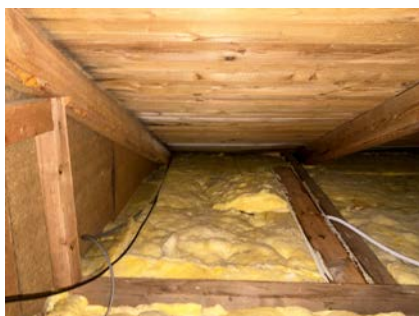
## TG 2 Takkonstruksjon/Loft

-Utvendig > Takkonstruksjon/Loft: Punktet må sees i sammenheng med Takteking Vurdering av avvik: Det er begrenset/dårlig ventileringsavtakkonstruksjonen. Det er fra loft/kryp loft påvist indikasjoner på at det er punktering av dampspærre, som medfører svekket effekt av dampspærrefunksjonen.

- Lufting/ventilering bør forbedres.

Dampspærren er enkelt og greit en plastduk som hindrer varm, fuktig luft fra oppholdsrommene i å komme gjennom tak og ut i isolasjonen på loftet. Med dampspærren forhindrer du denne luften i å kondensere på loftet og skape grobunn for mugg og råte. I tillegg har den en isolerende effekt.

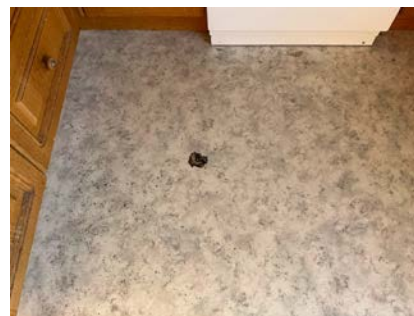
Viser sår i gulv på kjøkken.

- Overflater må utbedres eller skiftes.

Slitte flater vil ha behov for utskiftninger/oppussing/modernisering, mangelfullt vedlikehold vil føre til behov for utskiftninger.

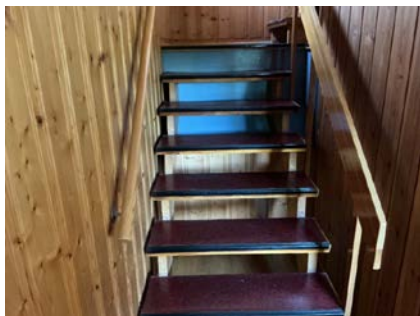
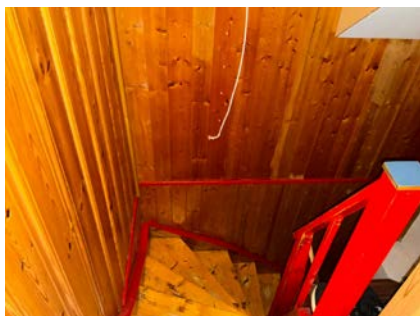
-Innvendig > Innvendige trapper: Boligen har tretrapp til 2.etg. og til kjeller. Vurdering av avvik: Åpninger i rekkverk er større enn dagens forskriftskrav til rekkverk i trapper. Åpninger mellom trinn i innvendig trapp er større enn dagens forskriftskrav. Det mangler håndløper på vegg i trappeløpet.

- Åpninger er såpass store at det ut ifra sikkerhetsmessige forhold anbefales å lage mindre åpninger.
- Håndløper bør monteres, men det var ikke krav på byggetidspunktet.

Håndløpe bør monteres for å minske risiko for fall og skader.

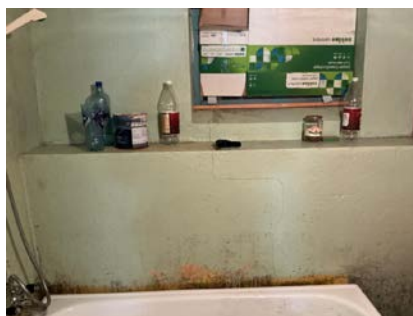
-Våtrom > Kjeller > Bad > Tilliggende konstruksjoner Våtrom: Hulltaking er ikke foretatt da det allerede er påvist andre avvik i våtsonen. Vurdering av avvik: Det er avvik: Det er registrert muggsopp og sprekkdannelser i rommet.

Utbedres i sammenheng med oppgradering av våtrom.

Manglede utbedring av rommet vil kunne føre til fuktskader i tilstøtende og underliggende konstruksjoner.

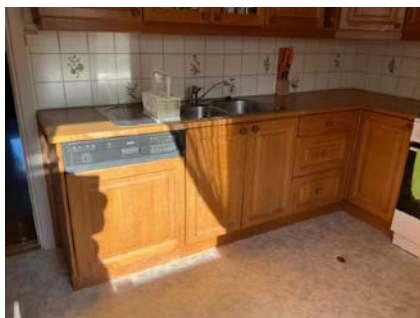
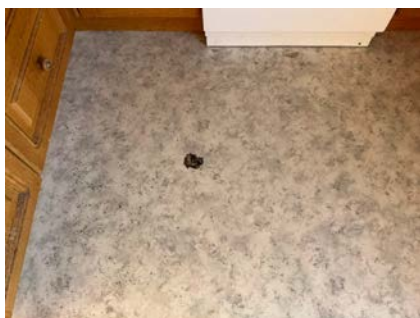
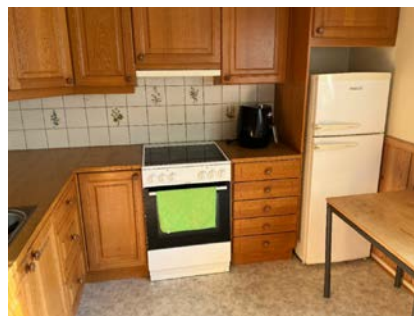
-Kjøkken > 1.Etasje > Kjøkken > Overflater og innredning: Kjøkken med profilerte fronter, to vitrinedører, ettgreps blandebatteri i stålkum benkebeslag, fliser over laminatbenkeplate, plass til komfyr og plass til kjøleskap med fryser. Vurdering av avvik: Det er påvist skader på overflater/kjøkkeninnredning utover normal slitasjegrad. Det er påvist skader/fuktskjolder i kjøkkengulvet. Stedvis slark, merker, hakk m.m. Mer enn halvparten av forventet brukstid på blandebatteri og hvitevarer er oppbrukt. Utstyret har en levetid på ca. 15 år, og pakninger og andre deler kan skiftes eller repareres for å sikre og forlenge levetiden.

- Det må påregnes lokal utbedring/utskiftning.

Rommet fungerer med dagens tilstand, men rommet har behov for utbedringer/oppgradering. Med tanke på lekkasjesikring og bruk av komfyrvakt bør dette installeres.
