Nordre Rekvinn 2, 1676 KRÅKERØY

**Stor enebolig med
oppgraderingsbehov – romslig
tomt og attraktiv beliggenhet på
Kjøkøy**

Tilstandsrapport

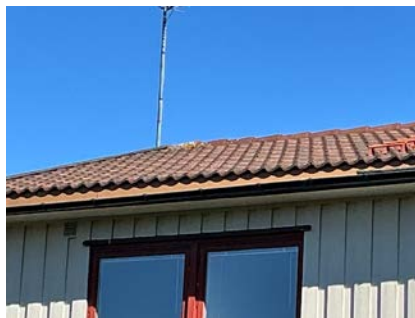
sammenheng med Takkonstruksjon/Loft Vurdering av avvik: Mer enn halvparten av forventet brukstid er passert på taktekingen. Mer enn halvparten av forventet brukstid er passert på undertak. Taktekingen har mose og slitasje på grunn av elde.

Viser mosedannelse på hovedtaket.

- Tidspunkt for utskiftning av undertak nærmer seg.
- Tidspunkt for utskiftning av takteking nærmer seg.
- Lokal utbedring må utføres.

Mose bør fjernes da mose sliter ned takstein raskere. Eldre tak er mer utsatt for mosevekst, som holder på fuktighet og kan forårsake frostsprengning på taktekke og skape gode vekstivkår for andre skadelige planter. Takstein vaskes for å hindre ytterligere mosedannelse. Misfarging/soppdannelse tyder på mangelfull diffusjonssperre/ventilering, utbedring av ventilering bør påregnes for å unngå ytterligere soppdannelser.

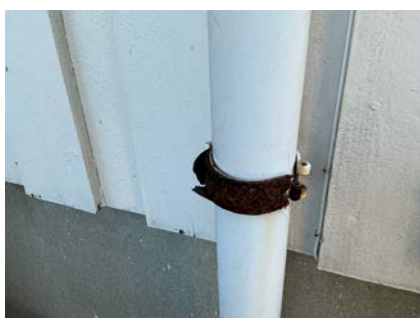
Viser rustdannelse på innfesting.

Snøfangere bør monteres for å sikre trygg ferdsel rundt boligen.
Beslag med avflassninger på påregnes utbedret.
Innfesting med rustdannelse bør påregnes skiftet.
Takkvann bør ledes tilstrekkelig bort fra bygningen for å unngå en for høy vannbelastning mot boligen som kan føre til fuktproblem i boligen. Det bør påregnes utbedring/omlegning av renner, nedløp og beslag ved omlegning av tak.
Renner og nedløp bør generelt vaskes og holdes fri for løv og lignende hver høst og vår.
Manglende overvåkning av tilstand og generelt vedlikehold vil kunne føre til lekkasje og fuktskader.

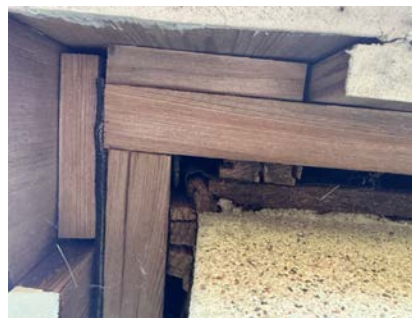
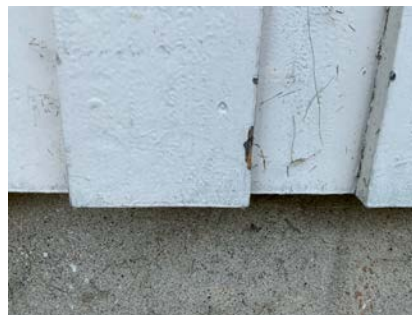
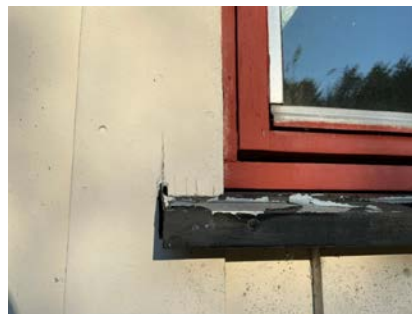
-Utvendig > Veggkonstruksjon:Veggene har bindingsverkskonstruksjon fra byggeår. Fasade har stående bordkledning. Vurdering av avvik: Det er værslitt/oppsprukket trevirke/trepaneler. Det er stedvis manglende lusing/musebånd i nedre kant av konstruksjon/hjørnekasser, en mus trenger kun 6-7 mm. for å komme seg inn. Manglende/forliten spalte mellom bord og vannbrett/vannstokk og lignende. Mellom bord og vannbrett/vannstokk og lignende skal det være en spalte på minst 7 mm +/-2 mm. Vegger med svertesopp.

Musebånd/lusing må etableres for å unngå adkomst for skadedyr i konstruksjonen som kan påføre skader i boligen.
En nærmere kontroll anbefales.

Trevirke med for liten avstand mot beslag ol. vil kreve hyppigere vedlikehold da det er mer utsatt for fukt og råteskader. Lokal utbedring bør foretas for å øke avstanden mellom kledning/trevirke og vannbrett/terreng, denne avstanden gir en begrenset levetid.
Sprekker i trepanel på bolig er vanligvis forårsaket av fukt og uttørking. Vedlikehold av panelet bør utføres for å forhindre ytterligere sprekkdannelse i trepanelet som kan føre til fuktproblem i bakenforliggende konstruksjon.
Boligen bør vaskes og males, manglende vedlikehold gir en begrenset levetid.

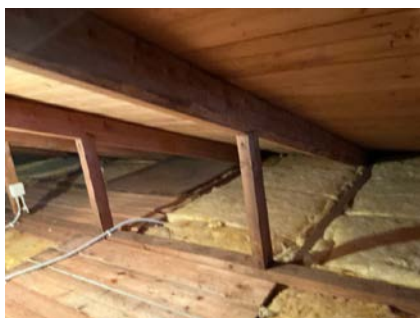
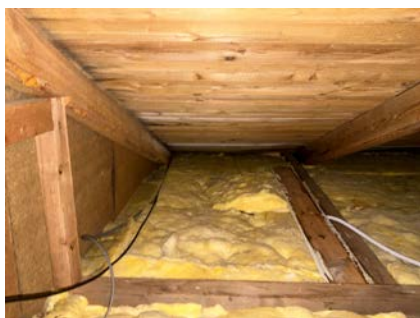
-Utvendig > Takkonstruksjon/Loft: Punktet må sees i sammenheng med Takteking Vurdering av avvik: Det er begrenset/dårlig ventilering av takkonstruksjonen. Det er fra loft/kryploft påvist indikasjoner på at det er punktering av dampsperre, som medfører svekket effekt av dampsperrerefunksjonen.

- Lufting/ventilering bør forbedres.

Dampsperran er enkelt og greit en plastduk som hindrer varm, fuktig luft fra oppholdsrommene i å komme gjennom tak og ut i isolasjonen på loftet. Med dampsperran forhindrer du denne luften i å kondensere på loftet og skape grobunn for mugg og råte. I tillegg har den en isolerende effekt.

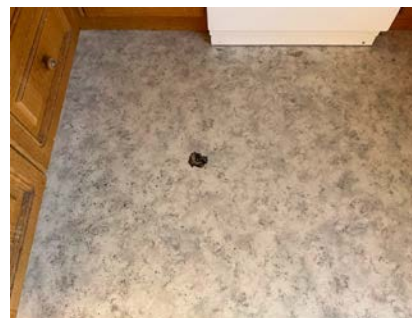
Viser sår i gulv på kjøkken.

- Overflater må utbedres eller skiftes.

Slitte flater vil ha behov for utskiftninger/oppussing/modernisering, mangelfullt vedlikehold vil føre til behov for utskiftninger.

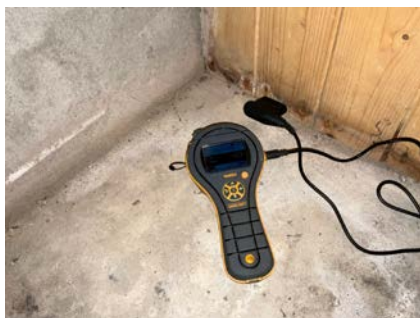
- Det er påvist indikasjoner på noe fuktgjennomtrenging i kjellergulv.
- Det er påvist indikasjoner på noe fuktgjennomtrenging inn i kjellermur.

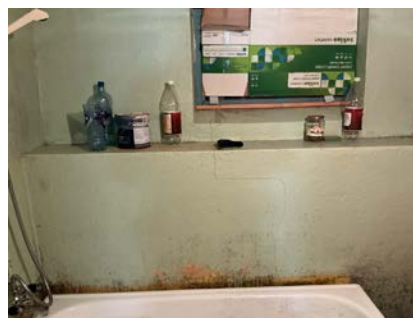
Viser sprekke i vegg i våtsone.

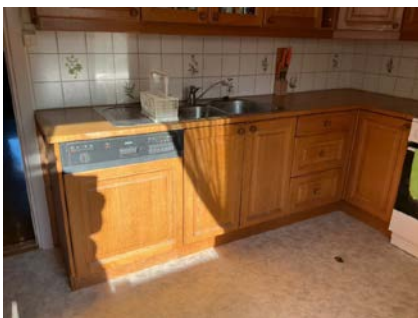
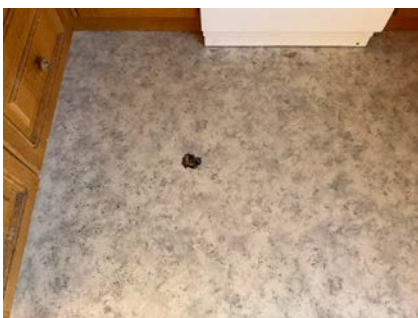
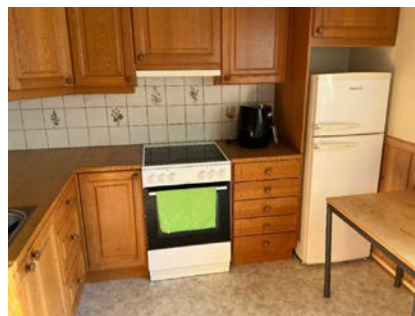
-Kjøkken > 1.Etasje > Kjøkken > Overflater og innredning: Kjøkken med profilerte fronter, to vitrinedører, ettgreps blandebatteri i stålkum benkebeslag, fliser over laminatbenkeplate, plass til komfyr og plass til kjøleskap med fryser. Vurdering av avvik: Det er påvist skader på overflater/kjøkkeninnredning utover normal slitasjegrad. Det er påvist skader/fuktskjolder i kjøkkengulvet. Stedvis slark, merker, hakk m.m. Mer enn halvparten av forventet brukstid på blandebatteri og hvitevarer er oppbrukt. Utstyret har en levetid på ca. 15 år, og pakninger og andre deler kan skiftes eller repareres for å sikre og forlenge levetiden.

- Det må påregnes lokal utbedring/utskiftning.

Rommet fungerer med dagens tilstand, men rommet har behov for utbedringer/oppgradering. Med tanke på lekkasjesikring og bruk av komfyrvakt bør dette installeres.
