# Tilstandsrapport

Boligbygg med flere boenheter

Myrbakkvegen 11, 2260 KIRKENÆR

Befaringsdato: 09.09.2024

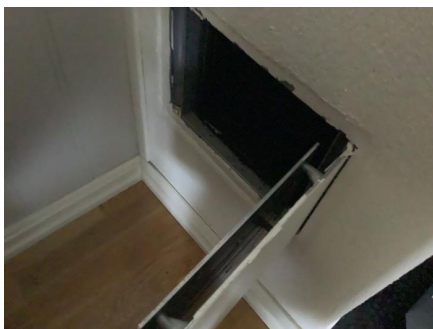
- Ildfast plate mangler på gulvet under sotluke/feieluke på pipe.

Ildfast plate mangler under sotluke.

- Det anbefales å montere ildfast plate under luker på pipe.

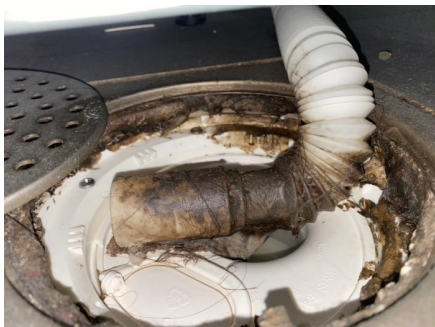
Badet har plastsluk og smøremembran med ukjent utførelse som tettesjikt.  
Det er ikke synlig slukmansjett rundt sluk, men dette skyldes mest sannsynlig slukets utforming.

- Mer enn halvparten av forventet brukstid er passert på membranløsningen.

Plastsluk, uten synlig slukmansjett.

- Overvåk tilstanden jevnlig. For å få tilstandsgrad 0 eller 1 må tettesjiktet skiftes ut, men tidspunktet for når dette er nødvendig er vanskelig å si noe om.

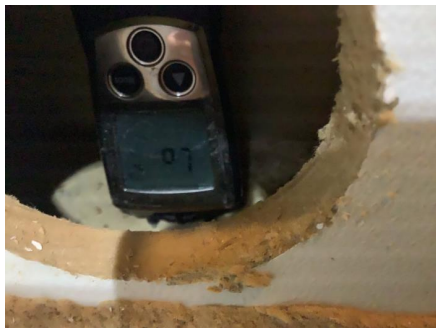
Hulltaking er foretatt uten å påvise unormale forhold. Hulltaking er foretatt i bod bak dusjkabinett. Fuktkvotemåling (vekt%) i konstruksjonen ble målt til 8.

Hulltaking, og det måles tørt.

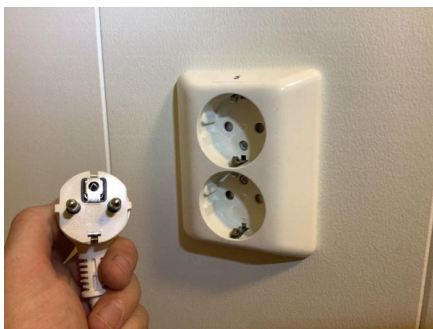
- Det er ikke påvist tilfredsstillende el-tilkobling av varmtvannstank iht. gjeldende forskrift.

Utilfredsstillende el-tilkobling iht. gjeldende forskrift.

- Det bør etableres tilfredsstillende el-tilkobling etter gjeldende forskrift.
