# Tilstandsrapport

Boligbygg med flere boenheter

Grønlivegen 20 C, 3922 PORSGRUNN

Befaringsdato: 16.09.2025

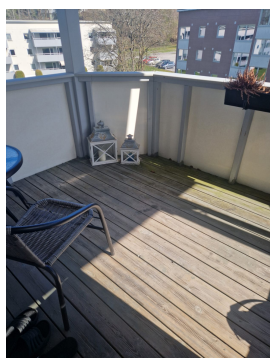
### ! TG 1 Balkonger, terrasser og rom under balkonger

Leiligheten har etablert romslig terrasse. Gulv tekket med betong. Rekkverk i stål og plater.

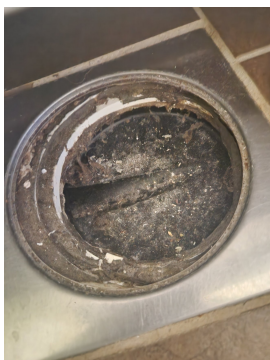
### TG 1 Sluk, membran og tettesjikt

Gulv utført med smøremembran dekket med fliser. Gulv har etablert sluk i aluminium og plast. Sluk har ikke synlig mansjett.

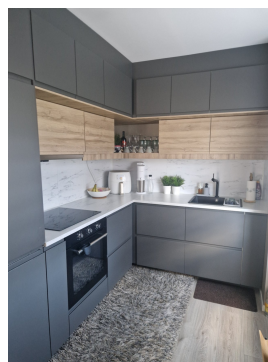
### TG 1 Overflater og innredning

Kjøkkeninnredning med slette lakkerte fronter i MDF type IKEA. Benkeplate i Laminat med benkebeslag i kompositt. Integrert hvitevarer. Kjøkkeninnredning av nyere dato/2022. Rør i røranlegg til kjøkkenbenk. Plast avløpsrør.

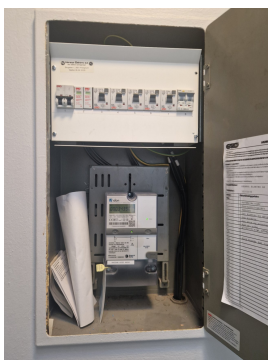
### TG 1 Elektrisk anlegg

40 amper hovedsikring. Kuser med automat sikringer. El-skap etablert i felles gang. El-kontroll nylig utført.
