# Tilstandsrapport

Fritidsbolig

Strandsætervegen 138, 2411 ELVERUM

Rapportdato: 07.10.2025

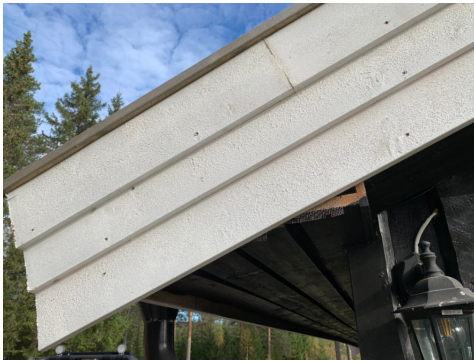
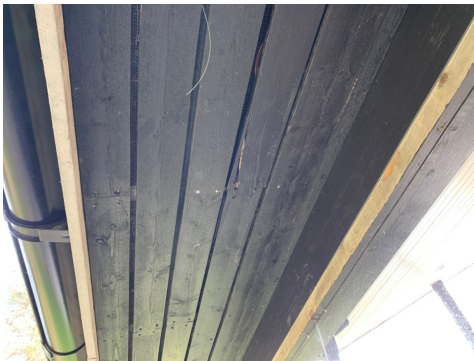
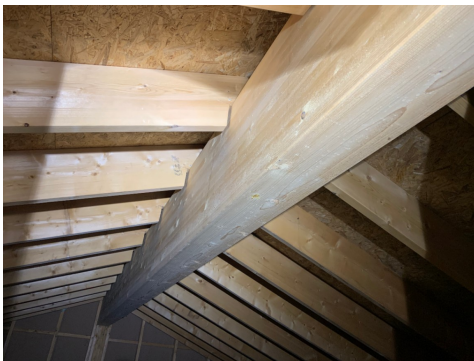
Det er påvist sprekk i gesimsbord.

- Det må foretas tiltak for å lukke avviket.

Kostnadsestimat: Under 10 000

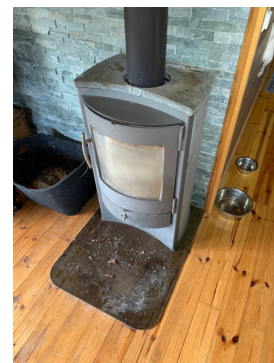
Sprekk/riss i ildstein inne i ovnen.

Sprekker i toppplate på peisovn. Eier opplyser: Toppplate blir skiftet/repert før salg.

- Det må foretas tiltak for å lukke avviket.

**Kostnadsestimat: Under 10 000**

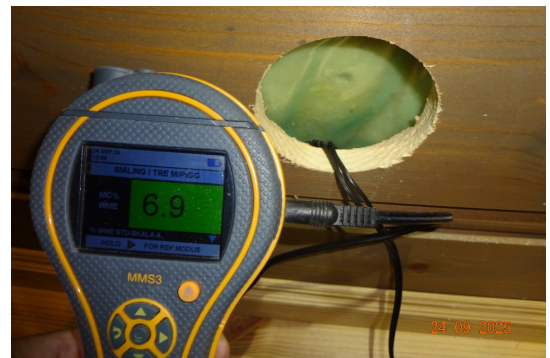
Det påvist fuktsperre bak panel mot våtsonen på bad. Skal kun være ett tettesjikt i våtsonen på bad.

Det er ikke behov for utbedringstiltak, men bør jevnlig observeres.

Kostnadsestimat: Ingen umiddelbar kostnad

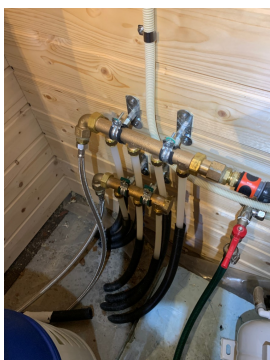
- Det er påvist at eventuelt lekkasjevann fra rør i rør system ikke ledes til sluk eller annen kompenserende løsning.
- Det er påvist andre avvik:

- Det bør foretas tiltak på anlegget som sikrer bedre løsning på eventuelt lekkasjevann fra rør i rør system.
- Det må foretas tiltak for å lukke avviket.

**Kostnadsestimat: Ingen umiddelbar kostnad**
