Tilstandsrapport

Tomannsbolig

Vardestien 1 B, 1850 MYSEN

Rapportdato: 03.01.2025

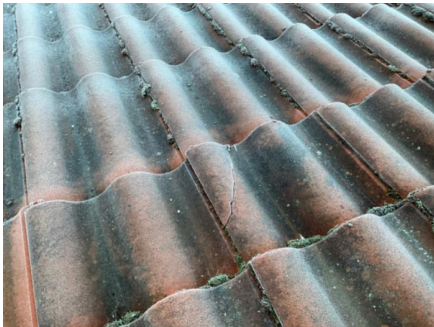
Knekte takstein må skiftes, for å forhindre ytterligere skader på stein, og at undertaket blir utsatt for fukt. Redusert levetid på konstruksjon som konsekvens.

- Knekte takstein må skiftes.

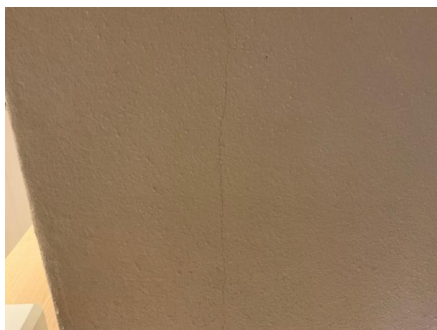
- Det er påvist sprekker og/eller riss i pipe.
- Det er påvist sprekker og/eller riss i pipen, noe som kan indikere svekkelser i materialet.
- Sprekkene i pipen bør undersøkes nærmere, og det må gjøres eventuelle tiltak.

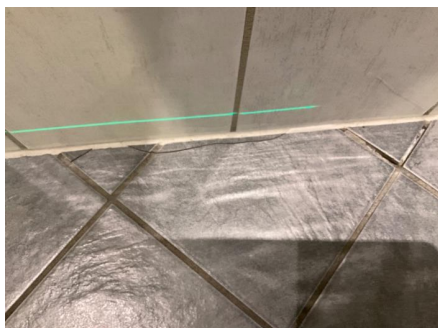
- Det er påvist at høydeforskjell fra topp slukrist til gulv/synlig topp membran ved dørterskel er mindre enn 25 mm.
- Det er påvist avvik i fallforhold til sluk i forhold til krav i forskrift på byggetidspunktet.
- Det er påvist sprekker i fliser.

- Påvist sprekker i gulvfliser på badet, årsak er ukjent, kan skyldes bevegelse i konstruksjon.

- Våtrommet kan fungere som det er, men utbedring er nødvendig for å lukke avviket. Det anbefales å rette opp fall mot sluk ved renovering. Ved lekkasjer kan sluket ha begrenset kapasitet, noe som kan føre til vannskader i tilstøtende rom.

- Anbefalt å følge med på videre utvikling vedrørende sprukne fliser. Dersom forhold endrer seg, kan det være nødvendig med tiltak.

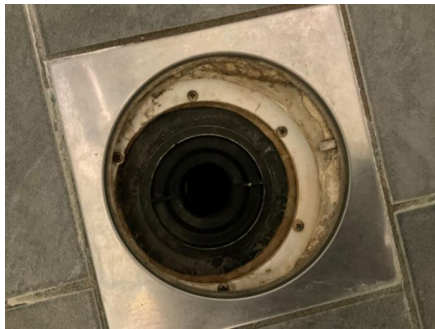
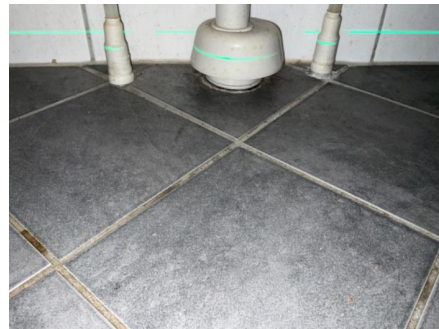
- Det foreligger ingen dokumentasjon for våtrommet. Dette gjør det vanskelig å verifisere om våtrommet er bygget i henhold til gjeldende forskrifter og standarder, samt om nødvendige fuktsikringstiltak er på plass. Mangelen på dokumentasjon kan også skape usikkerhet rundt kvaliteten på utførelsen.
- Ikke påvist mansjetter rundt gjennomføringer i gulvet, ukjent utførelse.

- Mangelen på dokumentasjon skaper usikkerhet rundt våtrommets utførelse og om det er i samsvar med gjeldende forskrifter, særlig når det gjelder fuktsikring. Det er ikke behov for utbedring på nåværende tidspunkt, da det ikke er påvist skader eller feil.

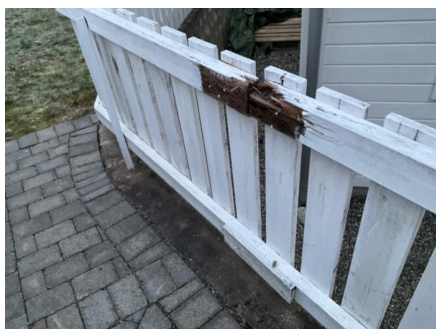
Påvist råteskader på rekkverket til støttemur.

Råteskadet trevirke må byttes om avviket skal lukkes.
