# Tilstandsrapport

Enebolig

Finnholtvegen 181, 2114 DISENÅ

Befaringsdato: 19.03.2026

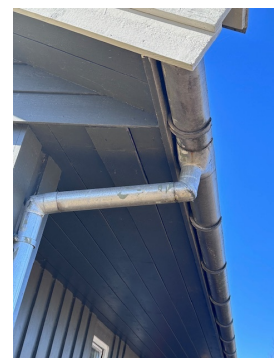
### TG 2 Nedløp og beslag

Forkantblekk, takrenner og nedløp i metall.

- Overvåk tilstanden jevnlig. For å få tilstandsgrad 0 eller 1 må beslag/renner/nedløp skiftes ut, men tidspunktet for når dette er nødvendig er vanskelig å si noe om.
- Det er ikke krav om utbedring av snøfangere opp til dagens krav.
- Det bør lages system for bortledning av vann fra taknedløp ved grunnmur.

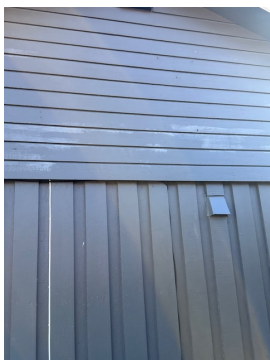
## TG 2 Veggkonstruksjon

- Det er påvist spredte råteskader i bordkledningen.

Råteskadet bordkledning bør skiftes ut for å hindre videre forringelse av veggkonstruksjonen og redusere risikoen for fuktskader og soppdannelse.

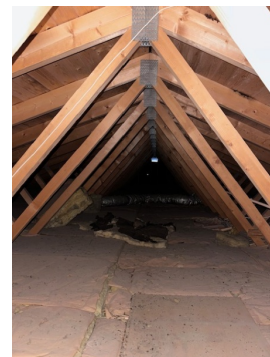
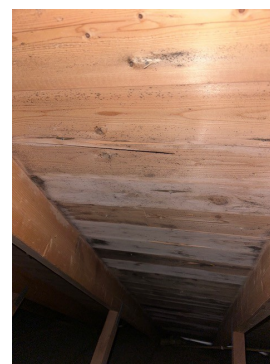
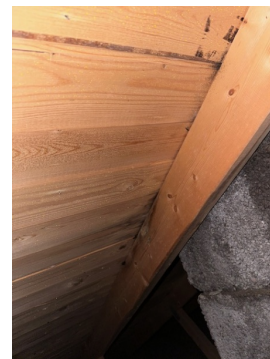
## TG 2 Takkonstruksjon/Loft

- Det er påvist avvik rundt gjennomføringer i takflaten.

Eldre fuktmerke v/pipe, samt svertesopp i undertak mellom to sperrer mot nord.

Overvåk tilstanden.

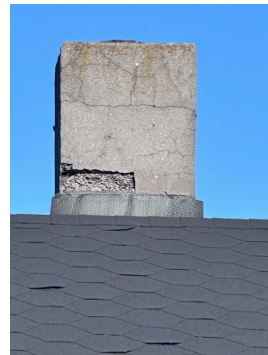
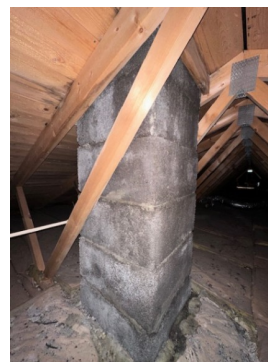
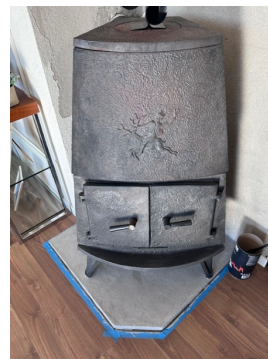
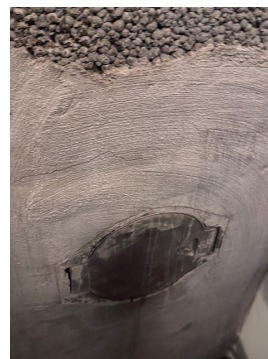
- Det er påvist sprekker og/eller riss i pipe.
- Ildfast plate mangler på gulvet under sotluke/feierluke på pipe.

Utvendig har pipa sprekker og noe av utvendig puss er falt av.

- Det må foretas lokal utbedring.

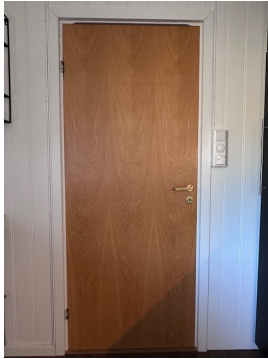
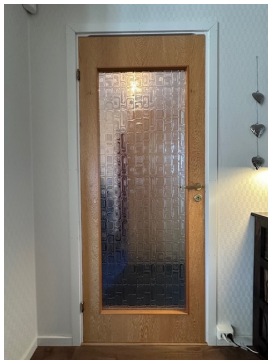
### ! TG 2 Innvendige dører

- Det er påvist avvik som tilsier at det bør foretas tiltak på enkelte dører.

- Det bør foretas tiltak på enkelte dører.

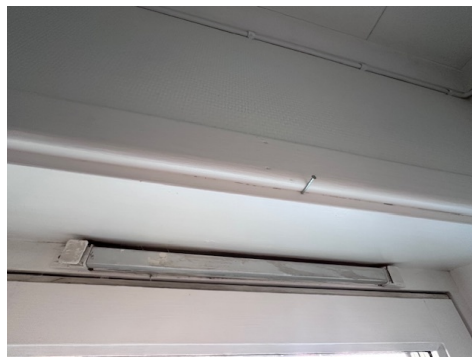
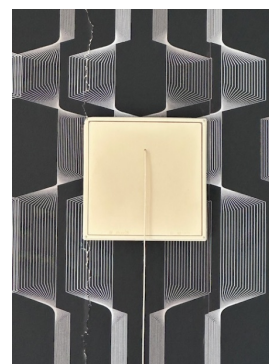
- Det er påvist mangelfull ventilasjon på ett eller flere rom i boligen. Det er ikke mekanisk avtrekk på bad og vaskerom.

Monter mekanisk avtrekk på bad og vaskerom.

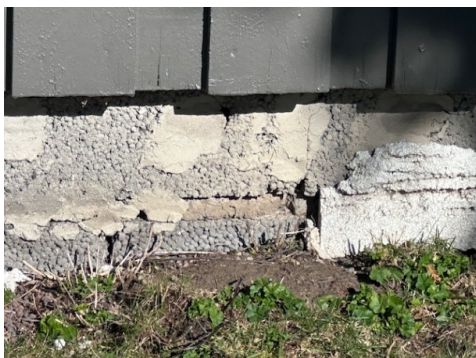
- Grunnmuren har sprekkdannelser.

Grunnmur bør pusses utvendig.
