# Tilstandsrapport

📍 Gulaksveien 2 , 4017 STAVANGER

# gnr. 20, bnr. 148

Befaringsdato: 08.12.2025

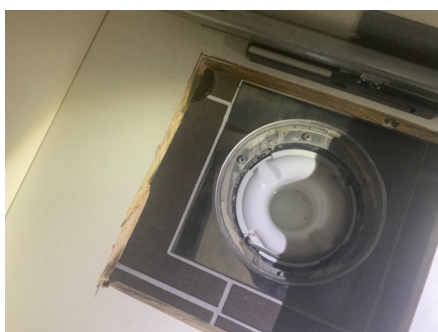
Det er plastsluk og smøremembran med dokumentert utførelse.

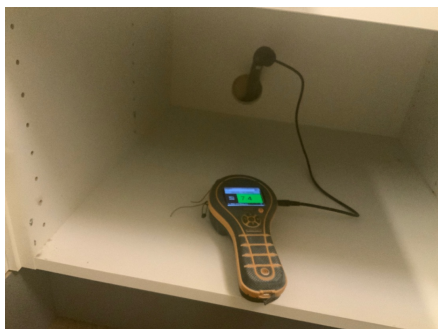
Hulltaking er foretatt uten å påvise unormale forhold.

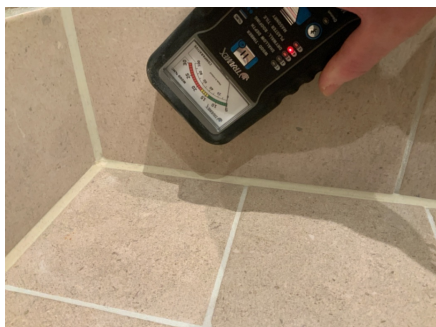
Hulltaking er foretatt fra skap på soverom, men grunnet murvegg(bak utforet vegg) er det benyttet måleverktøy på overflater uten å påvise unormale forhold.
