# Tilstandsrapport

Tomannsbolig

Chr. Michelsens gate 22, 2815 GJØVIK

Befaringsdato: 10.06.2025

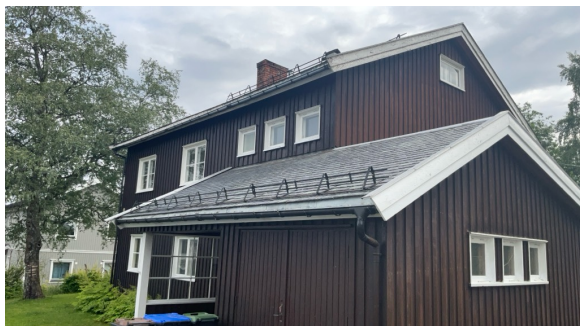
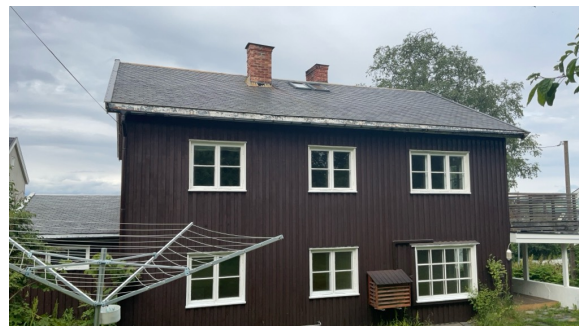
## TG 2 Nedløp og beslag

Utvendige beslag, takrenner og nedløp i metall.

- Overvåk tilstanden jevnlig. For å få tilstandsgrad 0 eller 1 må beslag/renner/nedløp skiftes ut, men tidspunktet for når dette er nødvendig er vanskelig å si noe om.

Lokale utbedringer og vedlikehold må påregnes.

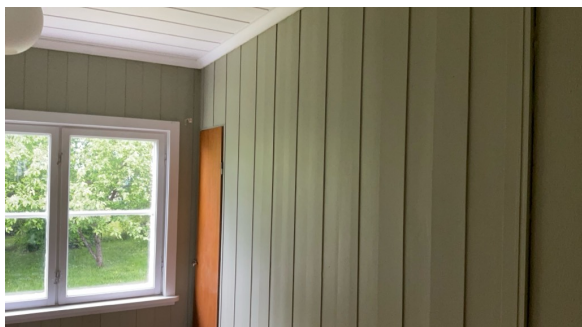
## TG 2 Etasjeskille/gulv mot grunn

- Det er målt høydeforskjell på mellom 15-30 mm gjennom hele rommet. Tilstandsgrad 2 gis med bakgrunn i standardens krav til godkjente måleavvik.
- Målt høydeforskjell på mellom 10 - 20 mm innenfor en lengde på 2 meter. Tilstandsgrad 2 gis med bakgrunn i standardens krav til godkjente måleavvik.

- For å få tilstandsgrad 0 eller 1 må høydeforskjeller rettes opp. Det vil imidlertid sjelden være økonomisk rasjonelt som et enkeltstående tiltak i en bolig som dette. Dersom boligen en gang skal renoveres, kan man vurdere slike tiltak.

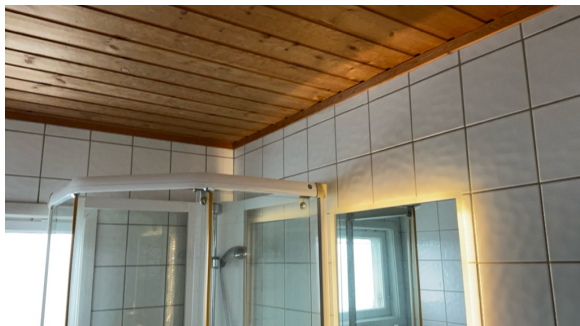
### TG 2 Overflater Gulv

Slitte og misfargede fuger er registrert. Det er registrert sprekker i fliser på gulv.

Rommet bør vurderes oppgradert/fornyset.

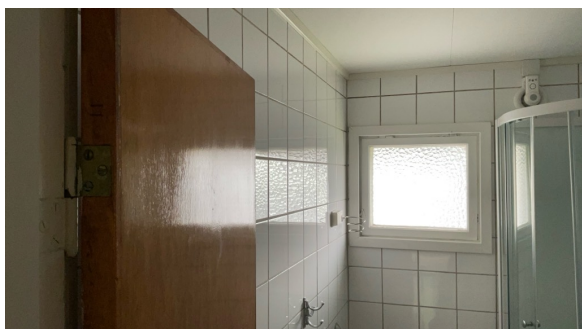
### TG 2 Overflater Gulv

Slitte og misfargede fuger er registrert. Rommet har mer enn halvparten av forventet brukstid oppnådd. Rommet må brukes med forsiktighet og det må følges med på konstruksjonene da risikoen for skader er stor.

Rommet fungerer med dagens tilstand. Det er ikke behov for utbedringstiltak siden våtrommet fungerer i dag, men ut ifra alder kan skader plutselig oppstå på eldre våtrom.
