# Tilstandsrapport

Selveierleilighet

Trosvikhavna 10 B, 1614 FREDRIKSTAD

Befaringsdato: 14.04.2026

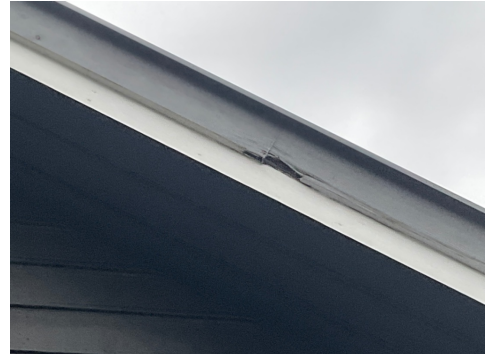
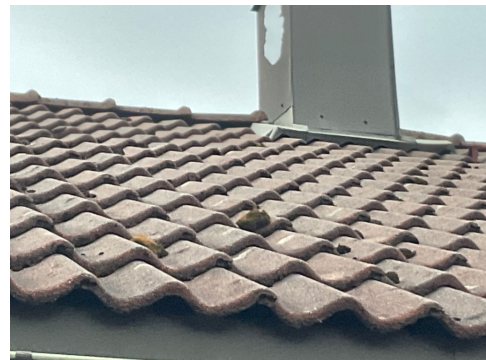
### TC 2 Takteking

- Mer enn halvparten av forventet brukstid er passert på taktekingen.
- Mer enn halvparten av forventet brukstid er passert på undertak.
- Det er påvist andre avvik:
- Taktekingen har mose og slitasje på grunn av elde.

Sprede råteskader på vindskier.

- Lokal utbedring må utføres.
- Tidspunkt for utskiftning av takteking nærmer seg.
- Tidspunkt for utskiftning av undertak nærmer seg.
- Overvåk tilstanden jevnlig. For å få tilstandsgrad 0 eller 1 må tekkingen skiftes ut, men tidspunktet for når dette er nødvendig er vanskelig å si noe om.
- Når takteking og undertak begynner å bli gamle, øker risikoen for lekkasjer, noe som kan føre til omfattende og kostbare reparasjoner av underliggende konstruksjoner dersom en ikke foretar tiltak på konstruksjonene før dette oppstår.

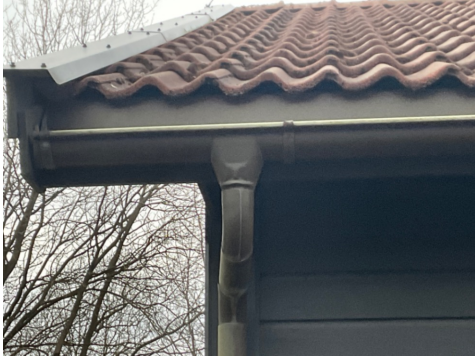
### TC 2 Nedløp og beslag

- Det mangler snøfangere på hele eller deler av taket, men det var ikke krav om dette på byggemeldingstidspunktet.
- Mer enn halvparten av forventet brukstid er passert på renner/nedløp/beslag.

- Overvåk tilstanden jevnlig. For å få tilstandsgrad 0 eller 1 må beslag/renner/nedløp skiftes ut, men tidspunktet for når dette er nødvendig er vanskelig å si noe om.
- Det er ikke krav om utbedring av snøfangere opp til dagens krav.

Manglende snøfangere kan føre til snøras fra taket, noe som utgjør en risiko for personskade og skade på eiendom. Montering anbefales for økt sikkerhet, spesielt over innganger og beferdede områder, selv om det ikke var krav ved oppføringstidspunktet.

Utskifting av beslag, renner og nedløp må påregnes på sikt for å unngå lekkasjer og følgeskader på bygningen, da risikoen for skader øker med alderen på komponentene.

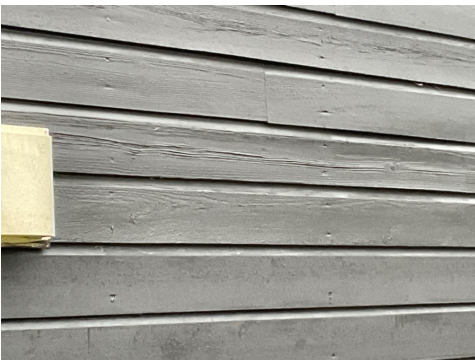
## TG 2 Veggkonstruksjon

- Det er ingen eller liten lufting i nedre kant av kledning mot grunnmur.
- Det er værslitt/oppsprukket trevirke/trepaneler.

Stedvis noe begynnende råte.

Ingen eller liten lufting i nedre kant av kledning var en vanlig utførelsesmåte på oppføringstidspunktet og i tråd med datidens byggeskikk. Krav til lufting og fuktsikring har blitt skjerpet i senere tid, og forholdet vurderes derfor opp mot dagens anbefalinger.

- Lokal utbedring/utskiftning bør utføres.
- Uten tilstrekkelig lufting bak bordkledningen kan fuktighet som trenger inn bak bordene eller gjennom veggen innenfra ikke tørke opp. Dette skaper ideelle forhold for råtesopp og muggvekst.

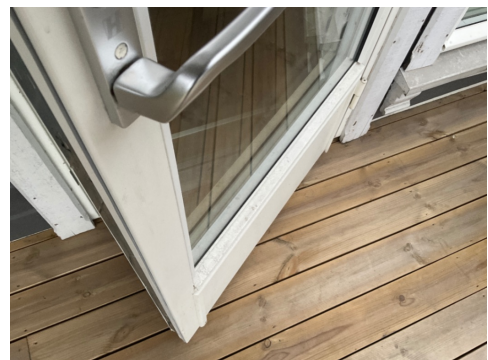
## TG 2 Dører

- Det er påvist andre avvik:  
Noe så/merker og hull i dørblad til ytterdør.

- Andre tiltak:  
Lokal utbedring.

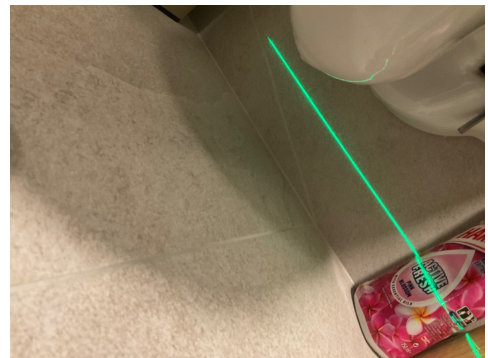
### TG 2 Sanitærutstyr og innredning

- Det er ikke påvist tilfredsstillende løsning for å synliggjøre lekkasje fra innebygget sistene.

Det mangler drengåpning i sisternen. Kan være utført med innebygget sealingbag eller lignende.

- Det må gjennomføres ytterligere undersøkelser.

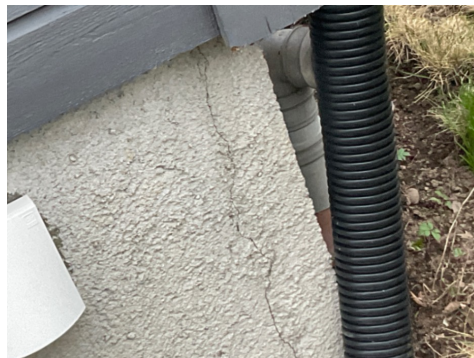
### TG 2 Grunnmur og fundamenter

- Grunnmuren har sprekkeformasjoner.

- Lokal utbedring må utføres.

Sprekkene bør overvåkes, og tetting bør vurderes for å hindre vanninntrengning og frostskaider.

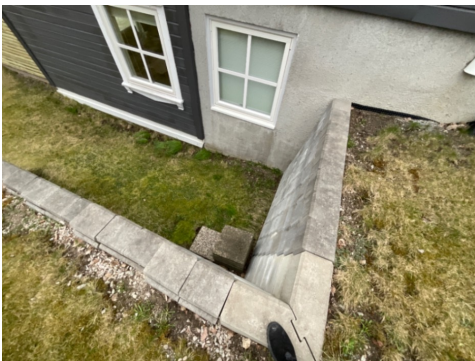
- ! Det er ikke foretatt radonmålinger, og bygget er heller ikke utført med radonsperre. [Gå til side](#)
- ! Det er manglende rekkverk/annen sikring på forstøtningsmurer som krever dette utifra dagens krav.

- Rekkverk/annen sikring på forstøtningsmur må settes opp/utbedres.
- Det bør gjennomføres radonmålinger.

I egen bolig er det ikke pålagt å måle radonverdier eller gjøre tiltak, men det anbefales.
