Tilstandsrapport

Selveierleilighet

Trosvikhavna 10 B, 1614 FREDRIKSTAD

Befaringsdato: 14.04.2026

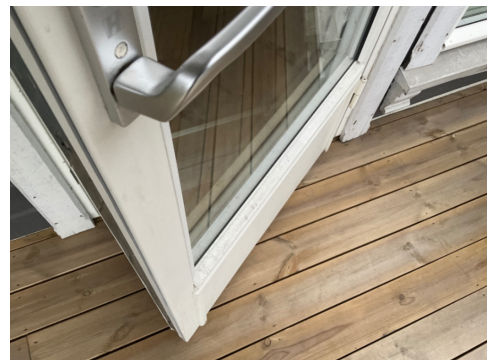
! TG 2 Dører

Ytterdør i tre fra 2017.

- Det er påvist andre avvik:
Noe så/merker og hull i dørblad til ytterdør.

- Andre tiltak:
Lokal utbedring.

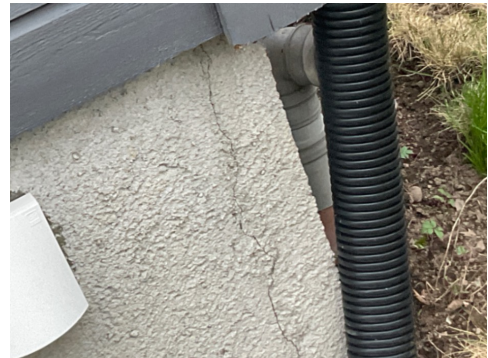
TG 2 Grunnmur og fundamenter

Grunnmur av betong.

- Grunnmuren har sprekkdannelse.

- Lokal utbedring må utføres.

Sprekkene bør overvåkes, og tetting bør vurderes for å hindre vanninntrengning og frostskafer.
