# Tilstandsrapport

Boligbygg med flere boenheter

Fredtunvegen 10B , 4050 SOLA

Befaringsdato: 23.03.2026

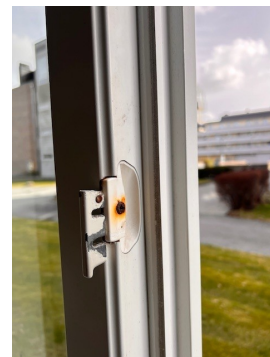
Vinduer med normal alder og bruksslitasje. Det er registrert utvendig slitasje i form av oppsprekking/flassing i maling samt begynnende rustdannelse på beslag.

Slitasjen indikerer behov for vedlikehold. Oppsprukket maling gir redusert beskyttelse mot fuktpåvirkning, og rust på beslag kan over tid påvirke funksjon og levetid.

Rust på beslag

Det anbefales skraping og overflatebehandling/maling av utsatte flater samt kontroll og eventuell behandling/utskifting av beslag med rustangrep. Videre jevnlig vedlikehold for å opprettholde vinduenes funksjon og levetid.

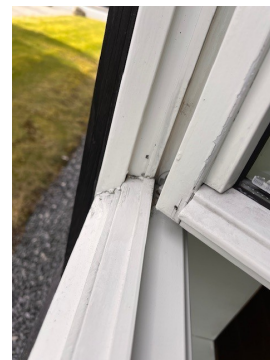
Oppsprekking av maling utvendig

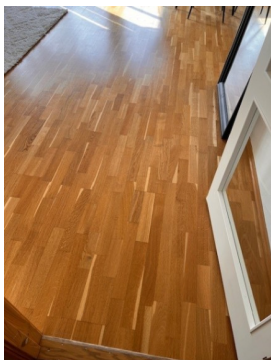
Det ble registrert svikt i gulvkonstruksjonen innenfor stuedør/terrassedør. Årsak til svikten er ikke avklart. Videre ble det observert tegn til fuktskader i parkett i området foran terrassedøren.

Registrert svikt i gulv indikerer redusert stivhet i konstruksjonen, og kan skyldes forhold som fuktpåvirkning, setninger eller svakheter i underliggende konstruksjon. Fuktskader på parkett tyder på tidligere fuktbelastning.

Svikt i gulv ved inngang til stue.

Det anbefales nærmere undersøkelser for å avdekke årsak til svikt og fuktpåvirkning, herunder kontroll av undergulv og tilstøtende konstruksjoner. Skadet parkett bør vurderes skiftet ut, og eventuelle fuktkilder må identifiseres og utbedres før nye materialer etableres.

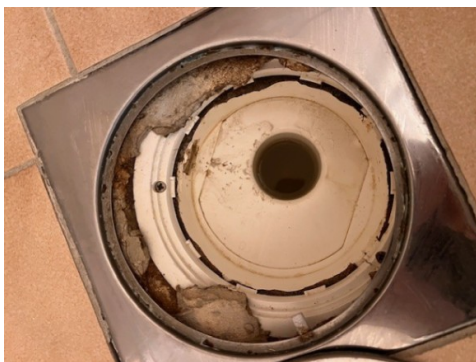
#### Sluk

Det er plastsluk og smøremembran med ukjent utførelse.

- Mer enn halvparten av forventet brukstid er passert på membranløsningen.
- Mer enn halvparten av forventet brukstid er passert på slukløsningen.

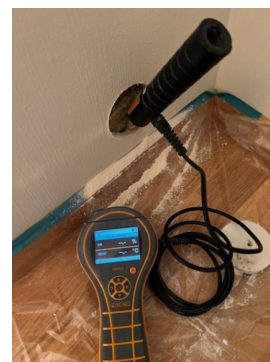
Hulltaking er foretatt uten å påvise unormale forhold. Hulltaking er foretatt ved/i gang. Fuktkvotemåling (vekt%) i konstruksjonen ble målt til 0.

Fuktmåling i vegg mot våtsone.
