# Tilstandsrapport

Enebolig

Skognesveien 394, 9372 GIBOSTAD

Befaringsdato: 06.02.2026

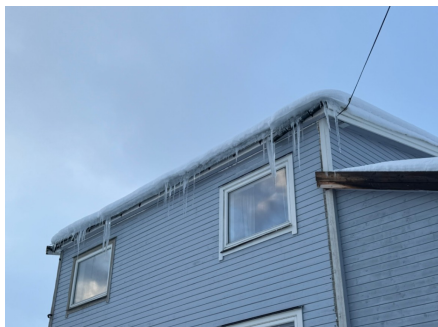
Nedløp er avsluttet med utkaster over terreng, noe som medfører økt vannpåkjenning mot drenering og grunnmur. Det er registrert store deformasjoner og skader på takrennene som følge av for mye ising på taktekingen.

Store deformasjoner på takrennen.

Takrenner og nedløp må skiftes ut eller utbedres for å sikre korrekt bortledning av vann fra taket. Årsaken til isingen må også utbedres for å unngå skade på nye takrenner.

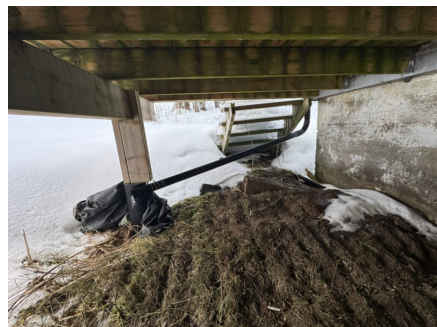
Nedløp er avsluttet ved søyle til altan.

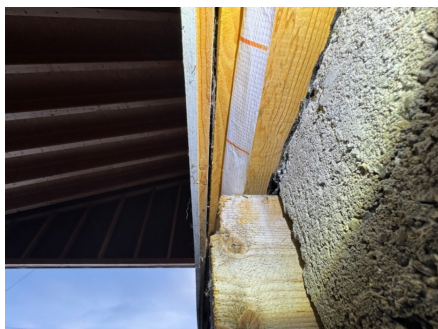
Vindesperren er ikke lagt rundt lektene på utforingen.

Vindesperren bør føres rundt nedkanten av kledningen ved carporten for å sikre god vindtetting og redusere risiko for fuktskader.

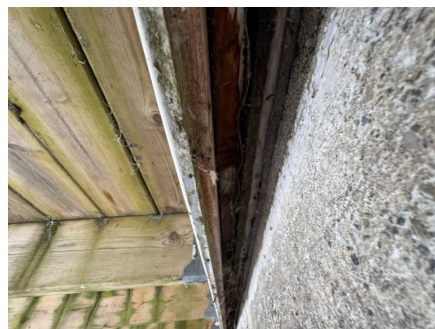
Konstruksjonen ser ut til å være begrenset ventilert ved altanen.

Det bør etableres tilstrekkelig ventilasjon bak kledningen ved altanen for å unngå fuktskader og råte.

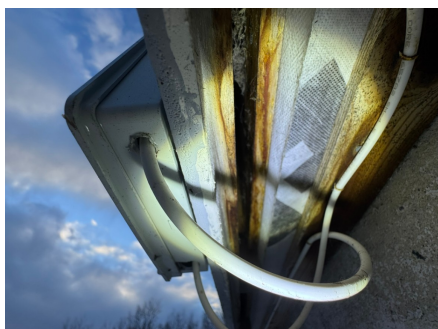
Det er ikke tegn til musesperre i nedkanten av kledningen på veggen ned mot veien.

Musebånd bør monteres i nedkant av kledningen mot veien for å hindre at skadedyr kommer inn i konstruksjonen.

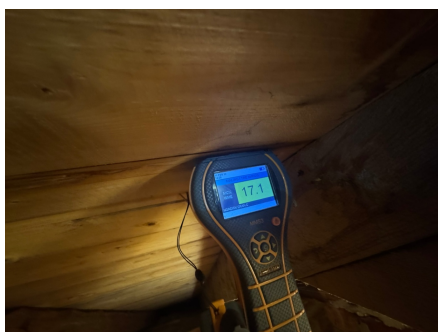
Det er registrert fuktmerker i taktro og sperrer. Fuktmålinger i taktro ved luken viser 17,1 vektprosent, som kan være skadelig for trekonstruksjonen.

Fuktmåling.

Fuktmerker og forhøyede fuktverdier i trekonstruksjonen bør følges opp med ytterligere undersøkelser og eventuelle utbedringer for å unngå råteskader og svekkelse av konstruksjonen.

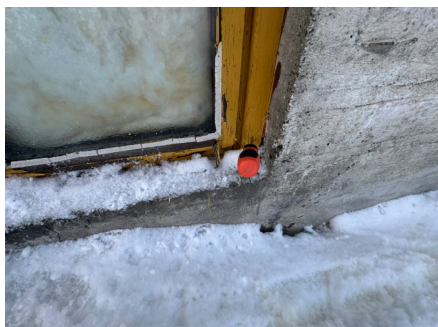
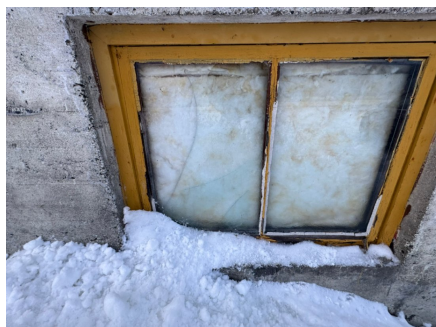
Det er vinduer er vanskelige å åpne og lukke. Det er påvist sprekker i vindu. I tillegg er det registrert tegn til innvendig kondens på enkelte vindusglass. Noen vinduer viser også fukt- og råteskader. Videre er vinduskarmene slitne, og det er sprekker i treverket.

Vinduer bør vedlikeholdes eller skiftes ut der det er påvist skader, sprekker eller råte, for å hindre ytterligere forringelse, varmetap og risiko for fuktinntrengning i konstruksjonen.

Ved utskifting må også beslag vurderes skiftet for å sikre tilstrekkelig beskyttelse mot fukt.

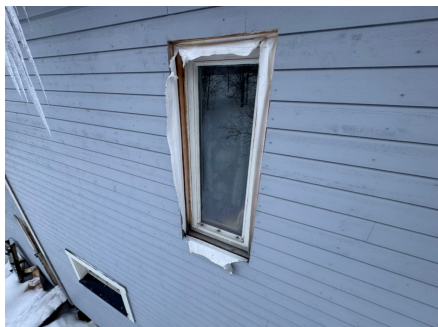
Beslagene har skader, og to vinduer er ikke ferdigstilt på utsiden med tetting, beslag og omramming. Enkelte vinduer er værslitte.

Eksempel på vindu som ikke er ferdigstilt utvendig.

Skadede beslag må utbedres eller skiftes ut, og vinduene som ikke er ferdigstilt på utsiden må kompletteres med tetting, beslag og omramming for å sikre mot vanninntrengning.

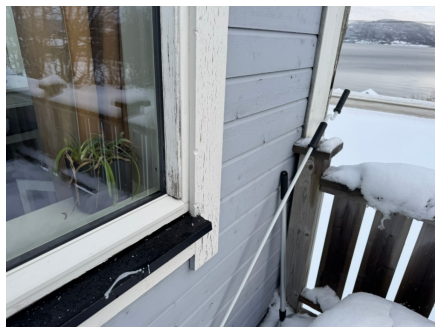
Eksempel på værslitt vindu.

Værslitte vinduer må vedlikeholdes, og vinduet med tegn til punktering bør vurderes for utskifting av glass eller hele vinduet for å opprettholde isolasjonsevnen og forhindre ytterligere skader.

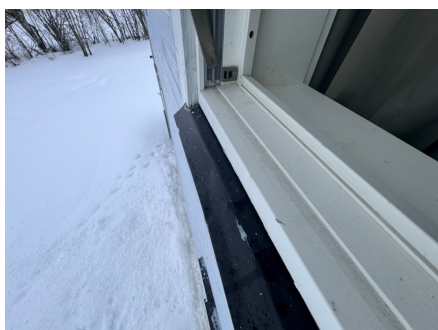
Det er ikke oppbrett i endene på beslagene, og omrammingen går helt ned. Dette medfører økt risiko for fuktinntrengning og skader på vinduskonstruksjonen over tid.

Eksempel på skadet beslag.

Det bør etableres oppbrett i endene på beslagene, og omrammingen bør avsluttes med tilstrekkelig klaring fra vannbrettbeslaget for å redusere risikoen for fuktinntrengning og råteskader.

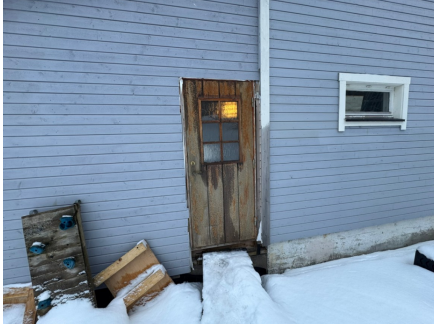
Døren er ikke ferdigstilt med beslag og omramming.

Tiltak bør iverksettes for å utbedre værslitasje på dørene, samt ferdigstille dør i carport med beslag og omramming. Døren til kjelleren bør tettes for å hindre utettheter.

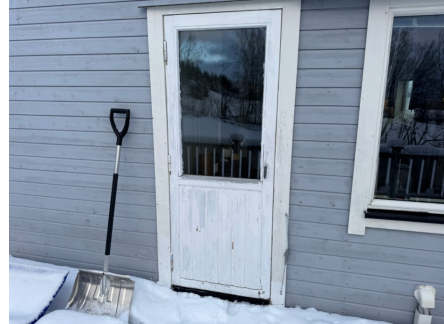
Værslitt dør.

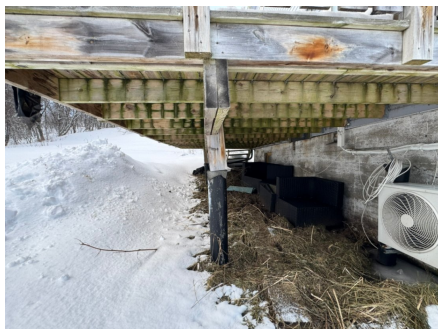
Skjevheter i søyle og langt overheng på bjelkene.

Skjevheter i søylene, langt overheng på bjelkene og skjøten på drageren må utbedres for å sikre konstruksjonens stabilitet og bæreevne. Dersom tiltak ikke iverksettes, kan det medføre økt risiko for sammenbrudd i konstruksjonen.

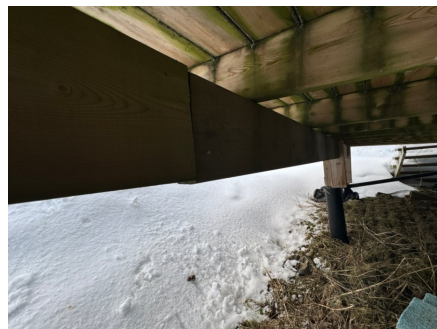
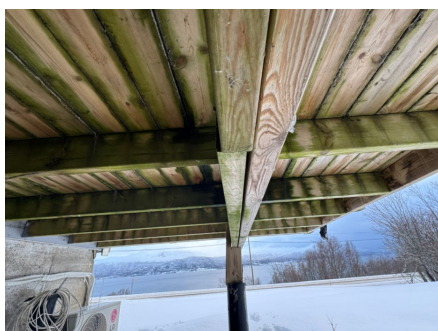
Drager som er skjøtet mellom søylene.

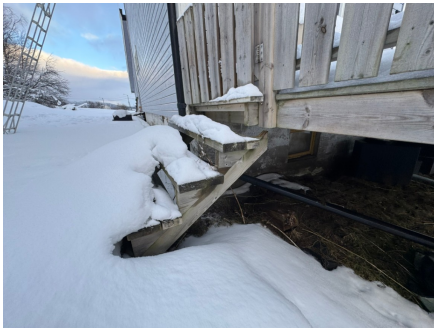
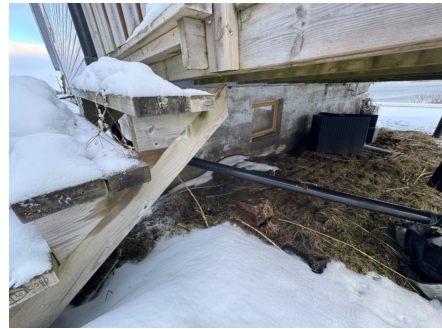
Trappen er skadet i toppen, slik at den ikke er festet til altanen. Dette medfører redusert stabilitet og utgjøre en sikkerhetsrisiko ved bruk.

Trappen er skadet.

Trappen må festes forsvarlig til altanen for å gjenopprette stabilitet og sikkerhet. Dersom tiltak ikke gjennomføres, er det økt risiko for sammenbrudd som kan føre til personskade.

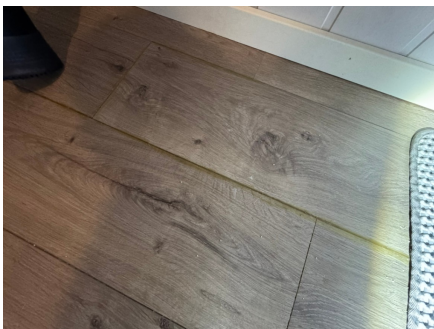
Gulvet i gangen har skade.

Eksempel på skader i gulv.

Skadene på gulvet i gangen bør utbedres for å unngå ytterligere forringelse og økt slitasje.

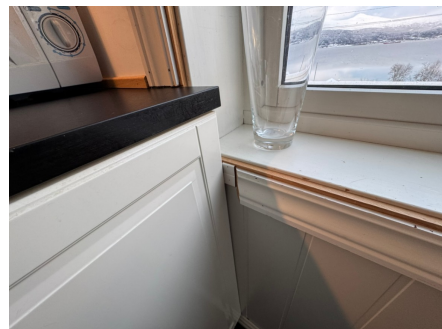
Eksempel på ufagmessig listing.

Ufagmessig utførelse av listing bør korrigeres for å sikre et tilfredsstillende estetisk resultat og for å unngå fremtidige problemer med løs eller skadet listverk.

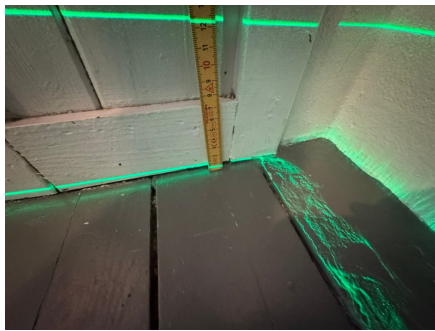
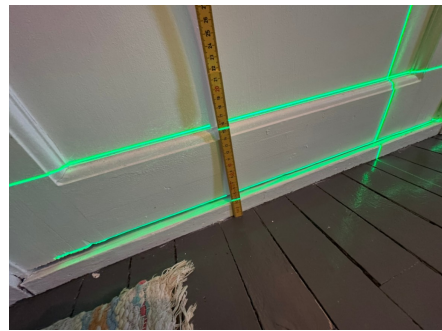
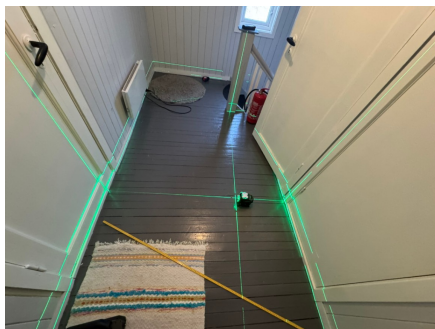
#### • Det er målt høydeforskjell på mellom 15-30 mm gjennom hele rommet. Tilstandsgrad 2 gis med bakgrunn i standardens krav til godkjente måleavvik.

- Målt høydeforskjell på over 20 mm innenfor en lengde på 2 meter. Tilstandsgrad 3 gis med bakgrunn i standardens krav til godkjente måleavvik.

Måling i gangen på loftet.

Kostnadsestimatet gjelder for videre vurdering av avviket og prosjektering av eventuelle tiltak. Kostnader for eventuell utbedring kan ikke vurderes før ytterligere undersøkelser er utført.

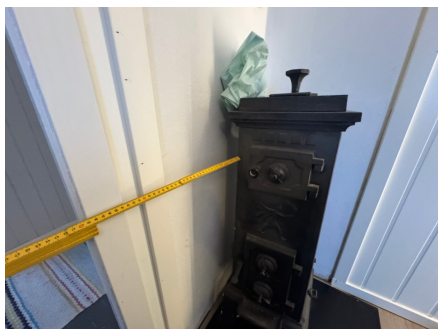
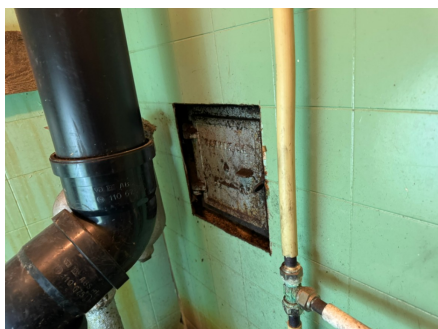
Avstandend til brennbart materiale.

Avstanden til brennbart materiale er for liten.

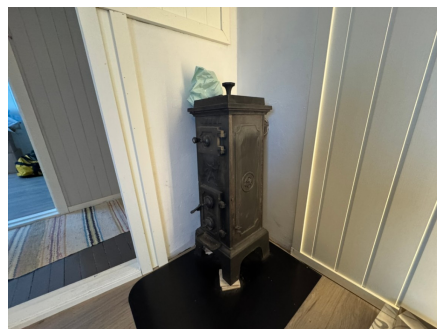
Ildstedet på loftet.

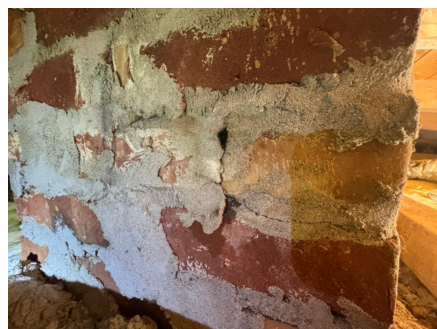
På loftet er det påvist riss i pipen.

Riss i pipen på kaldloftet.

Riss i pipen må utbedres for å sikre tett pipe og forhindre lekkasje av røyk og gasser.

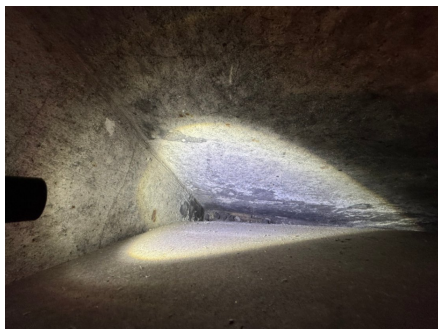
I kjelleren er det observert tegn til saltutslag på veggen. Årsaken til saltutslag er fukttilgang til grunnmuren, som oppstår som følge av kapillærsug gjennom grunnmur og betonggulv.

Tegn til saltutslag.

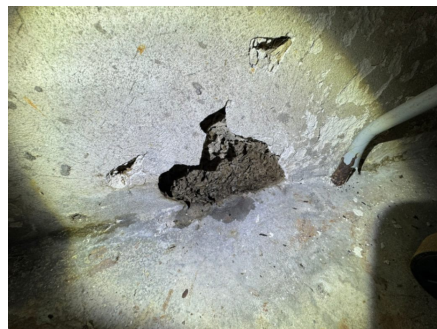
Synlig fuktighet hvor det er synlig tresonitt.

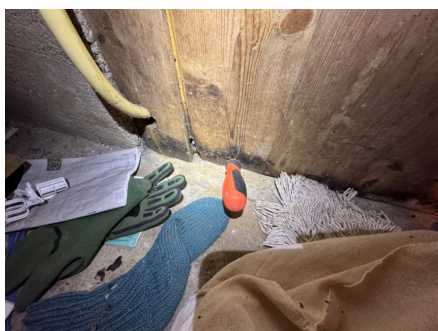
Panel på deleveggen mellom vaskerommet og boden har råteskader.

åteskade.

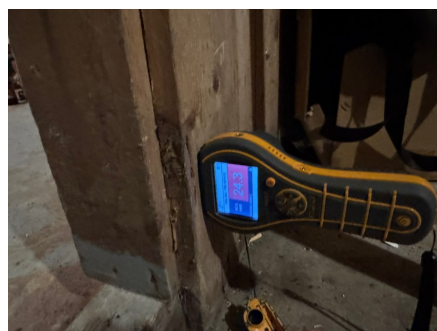
Det er utført fuktmåling i tilgjengelig trevirke, og resultatet av fuktmålingen er 24,3 vekt%. Disse verdiene er i områder hvor det kan oppstå sopp- og råteskader.

Fuktmåling i trevirke.

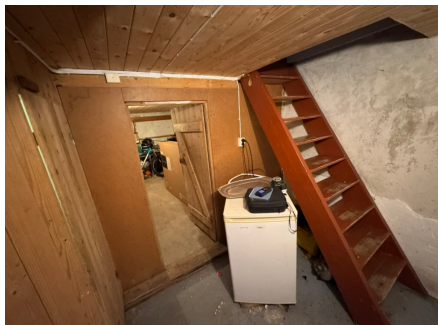
Trappen til underetasjen.

Det anbefales at trappen byttes ut eller utbedres for å redusere stigningsvinkelen. Endring av stigningsvinkelen kan påvirke overhøyden på trappeløpet.

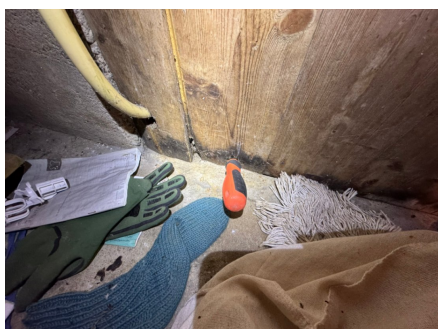
Det er påvist synlige råteskader i veggen mellom vaskerommet og boden.

Råteskader i nedkanten av veggen.

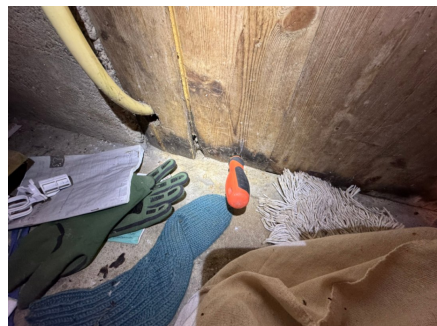
Råteskade.

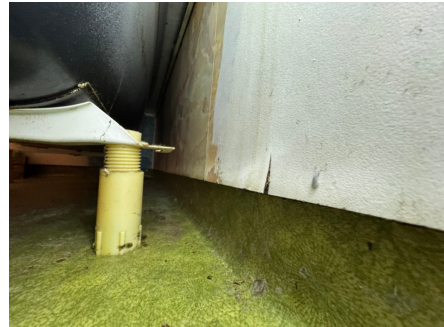
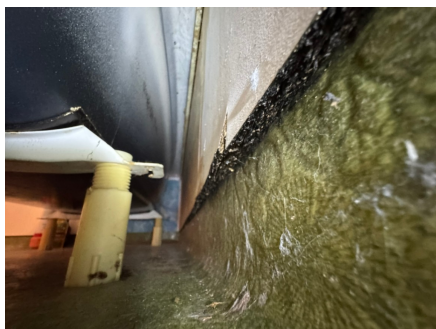
Tettesjikt på gulvet er vinylbelegg, tettesjikt på vegger er baderomsplater. Tettesjiktet er egnet til denne typen bruk, men på grunn av utettheter og råteskader i nedkanten av baderomsplatene vil ikke tettesjiktet tåle vannbelastning.

Råteskader i nedkanten av baderomsplatene.

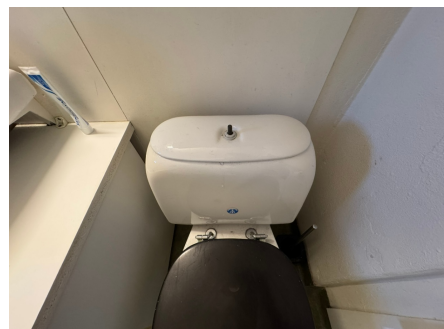
Toalettet mangler løfteknapp.

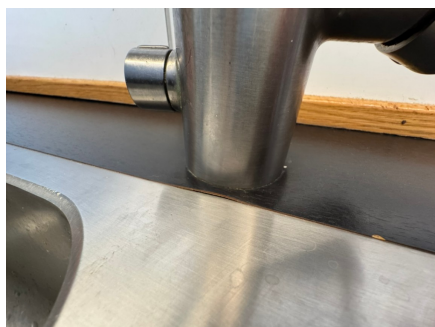
Det er påvist delaminering eller fuktskade ved kranen, og enkelte fronter har fuktsvellinger.

Delaminering ved kjøkkenkranen.

Det bør utbedres delaminering og fuktskader ved kranen, samt utbedre eller bytte fronter med fuktsvellinger for å hindre videre skadeutvikling og redusere risiko for fuktinntrengning i konstruksjonen.

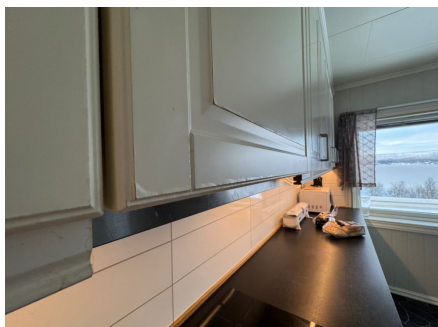
Fuktsvelling på front.

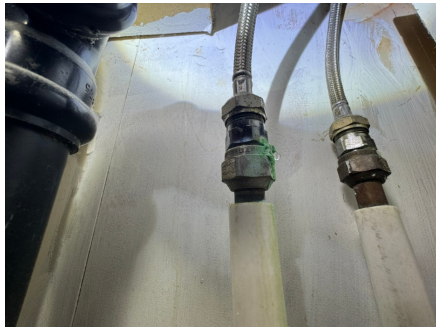
Drypplekkasje fra rørkobling.

Kostnadsestimatet er satt til utbedring av drypplekkasje på rørkoblinger.

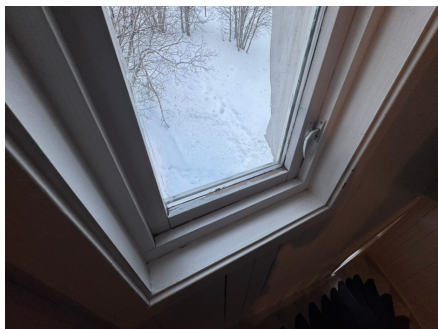
Tegn til innvendig kondensering.

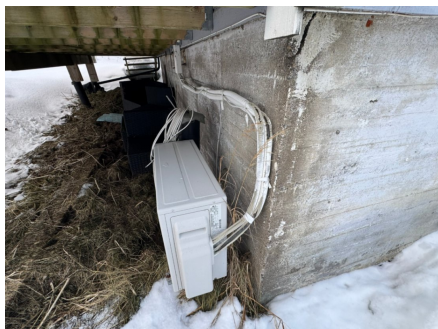
Mer enn halvparten av forventet brukstid på varmesentral er oppbrukt. Rørene er ikke klamret tilstrekkelig fast på utsiden. Isolasjonen på rørene er skadet.

Rør som ikke er klamret tilstrekkelig fast med skadet isolasjon.

Rørene bør klamres forsvarlig fast, og skadet isolasjon bør utbedres for å hindre varmetap og ytterligere skader.

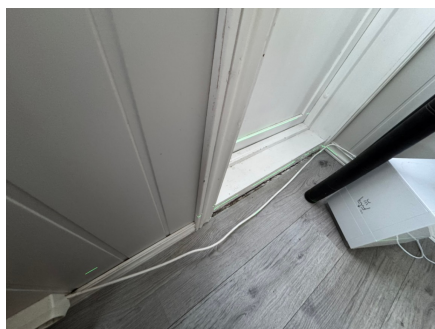
det er påvist løs ledning og at det er utført arbeider på det elektriske anlegget som mangler dokumentasjon samt at det ut fra alderen på anlegget og dets komponenter vil være avvik som en bygningssakkyndig ikke vil avdekke ved visuell kontroll. En eltakst skiller seg fra elkontroll ved at eltakst også kan omhandle økonomiske forhold. En eltakst vil ha som formål å sette en økonomisk kostnad for å korrigere en uønsket tilstand på det elektriske anlegget. Bestemmelsene i Avhendingslova til dokumentasjon av tilstand har blitt skjerpet. Både selger og kjøper vil derfor dra stor nytte av å ha en uhildet rapport fra sertifisert fagperson å unngå fremtidige konflikter.

Eksempel på løs ledning.

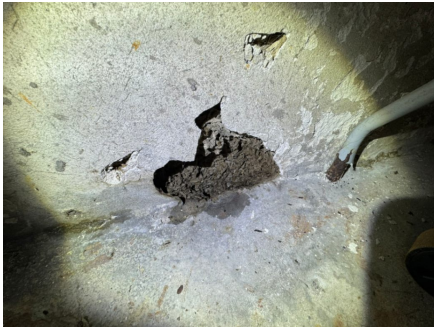
Jeg har ikke påvist utvendig fuksikring av grunnmuren på huset. Dette er med på å øke risiko for fuktinntrenging til rom under terreng. Det er ikke mulig å vurdere drenerens tilstand eller funksjonalitet. Ut fra de opplysningene jeg har om alder for dreneringen og byggegrunn i området må det påregnes at dreneringslanger skiftes. Eventuelle dreneringslanger ledes til ukjent sted. På oppføringstidspunktet var det ikke vanlig å montere duk for å skille drenerende masser fra stedlige masser. Dette øker risiko for at jord og sand trenger inn i drenerende masser og slik reduserer effekten av de drenerende massene. Ut fra alder for dreneringen og normal byggeskikk på oppføringstidspunktet er det risiko for at dreneringen ikke vil fungere som den skal i løpet av de neste årene. Potensielle kjøpere anbefales å ta med oppgradering av dreneringen i sine vurderinger. Det er gjort observasjoner i kjelleren som tilsier at dreneringen ikke fungerer som tiltenkt, hvor det er synlig tresonittplate er det tegn til fuktighet. Se punkt "Rom under terreng" for mer info.

Synlig fuktighet på tresonittplate.

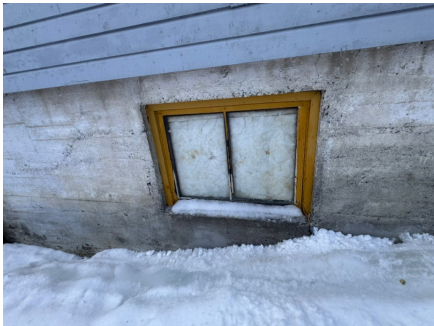
Det er påvist riss i grunnmuren.

Riss i grunnmuren.

Riss i grunnmuren bør utbedres for å hindre vann- og fuktinntrenging, som kan føre til ytterligere skader eller forringelse av konstruksjonen.
