Tilstandsrapport

Enebolig

Skrolsvikveien 1269 , 9392 STONGLANDSEIDET

Befaringsdato: 27.03.2026

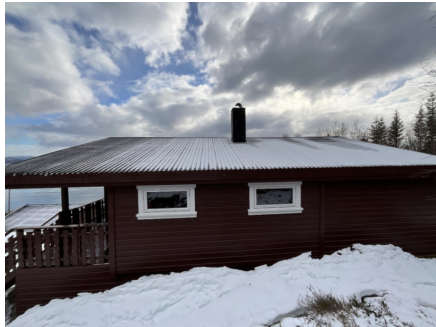
TG 3 Nedløp og beslag

- Det er ikke tilfredsstillende bortledning av vann fra taknedløp ved grunnmur.
- Det er påvist avvik i beslagløsninger.
- Det mangler snøfangere på hele eller deler av taket, noe som var krav på byggemeldingstidspunktet.
- Det mangler tilfredsstillende adkomst til pipe for feier.
- Det er avvik:

Mangelfull bortledning av vann kan føre til fuktbelastning på grunnmur og tilstøtende konstruksjoner.

Avvik i beslagløsninger kan redusere funksjonen til takets vannavledning og gi økt risiko for vanninntrengning.

Avvik i beslagløsninger må utbedres.

Det må foretas nødvendige tiltak for å lukke registrerte avvik på takrenner og nedløp.

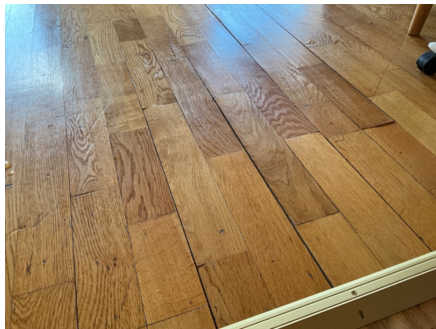
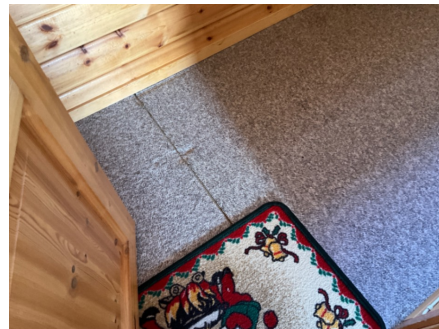
TG 3 Etasjeskille/gulv mot grunn

- Det er målt høydeforskjell på mellom 15-30 mm gjennom hele rommet. Tilstandsgrad 2 gis med bakgrunn i standardens krav til godkjente måleavvik.
- Målt høydeforskjell på mellom 10 - 20 mm innenfor en lengde på 2 meter. Tilstandsgrad 2 gis med bakgrunn i standardens krav til godkjente måleavvik.
- Målt høydeforskjell på over 30 mm gjennom hele rommet. Tilstandsgrad 3 gis med bakgrunn i standardens krav til godkjente måleavvik.
- Det er avvik:

Registrerte høydeforskjeller innebærer avvik fra standardens krav til godkjente måleavvik og gir redusert planhet i gulvkonstruksjonen.

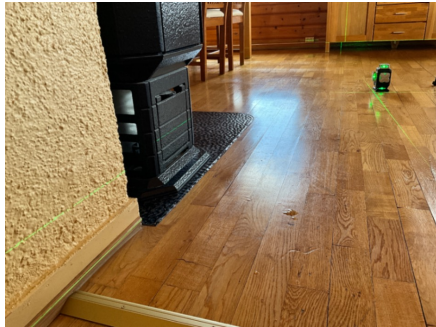
TG 2 Pipe og ildsted

Manglende dokumentasjon gir redusert grunnlag for vurdering av installasjonens utførelse. Mangelfull adkomst kan hindre sikker og forskriftsmessig feiing og tilsyn.

Dokumentasjon for ildstedsinstallasjonen bør fremskaffes. Adkomst for feiing og tilsyn må utbedres i samsvar med gjeldende krav.

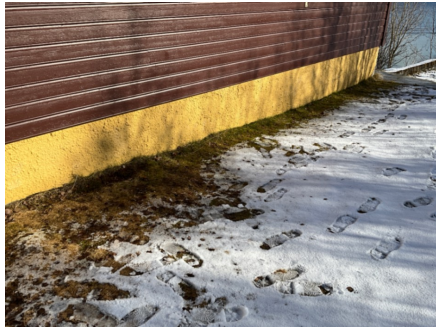
TG 2 Utvendige vann- og avløpsledninger

Det er ikke behov for utbedringstiltak siden anlegget fungerer i dag, men ut fra alder kan skader plutselig oppstå på eldre anlegg.
