# Tilstandsrapport

Enebolig med sokkelleilighet

Nordveien 57 A og B, 59 A og B, 1930  
AURSKOG

Befaringsdato: 27.02.2026

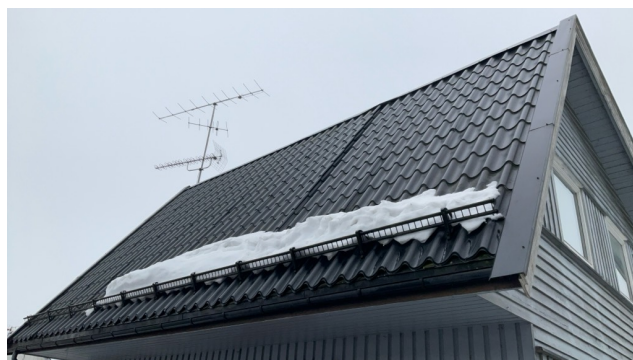
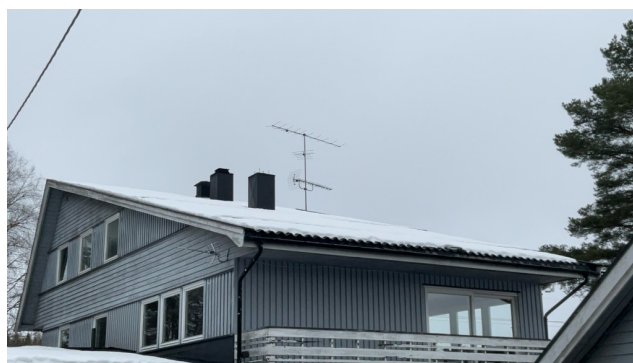
Det er pågående lekkasjer stedvis fra taktekkingen (synlig på loftet).

Taktekking med takplater har mangel/er lagt feil. Takplatene er lagt direkte på undertak uten opplekting, uten luftespalte og innfestingen har da perforert undertaksbelegget. Taket må tekkes om for å hindre lekkasjer og fuktskader.

Konsekvensen av dagens utførelse er økt risiko for vanninntrengning og ytterligere fuktskader i underliggende konstruksjoner.

Det må iverksettes strakstiltak for å stoppe lekkasjene fra taket.

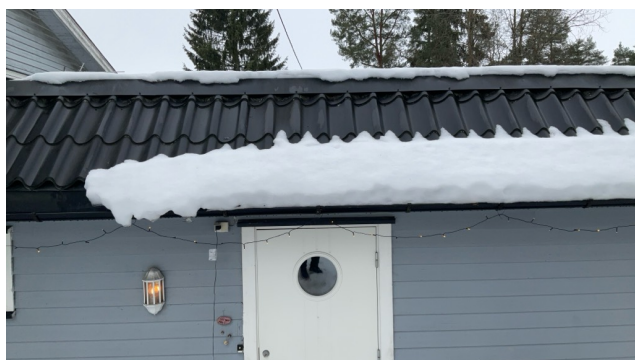
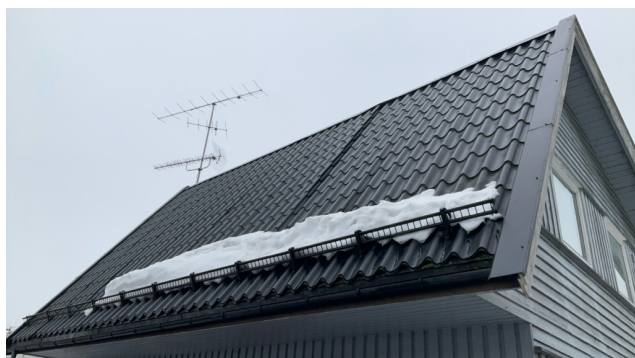
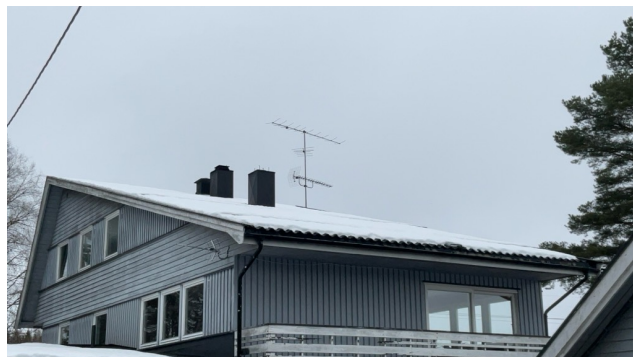
### ! TG 1 Takteking - 2

- Mer enn halvparten av forventet brukstid er passert på renner/nedløp/beslag.
- Det er avvik:

Snøfangere må monteres for å redusere risikoen for snøras, som kan medføre fare for personskade eller skade på eiendom. Manglende snøfangere innebærer økt risiko for at snø og is kan rase ned fra taket og forårsake skader.

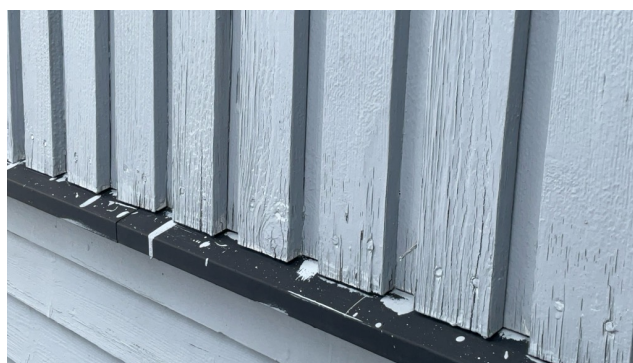
## TG 2 Veggkonstruksjon

- Det er ingen eller liten lufting i nedre kant av kledning mot grunnmur.
- Det er påvist spredte råteskader i bordkledningen.
- Det er værslitt/oppsprukket trevirke/trepaneler.

- Lokal utbedring/utskiftning bør utføres.
- Råteskadet trekledning må skiftes ut.
- Det bør foretas tiltak for å bedre lufting av kledningen.

Kledningen bør utbedres eller skiftes ut der det er påvist råteskader og stor slitasje.

Det bør etableres tilstrekkelig lufting i nedre kant av kledningen mot grunnmur for å redusere risiko for ytterligere råteskader og fuktskader i konstruksjonen.

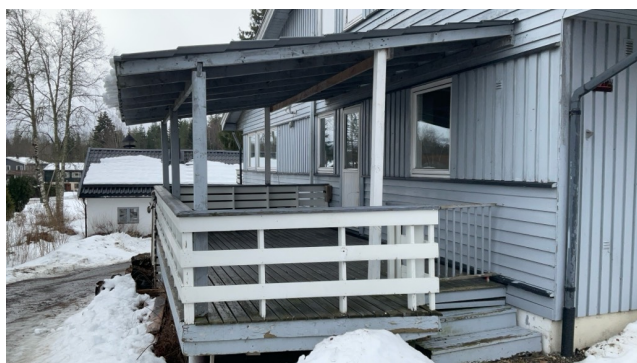
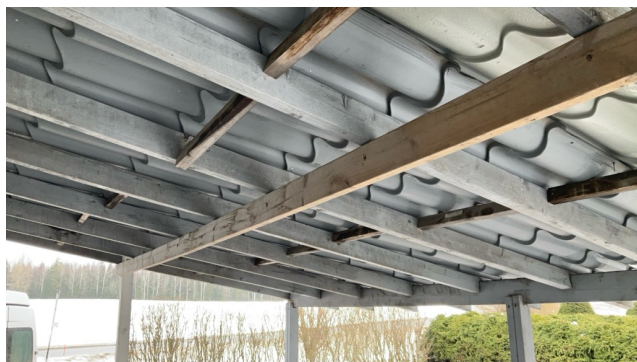
Takkonstruksjonen er ufagmessig og underdimensjonert. Verandakonstruksjonen har synlige skjevheter. Det er slitasje, tørkesprekker og vedlikeholdsbehov.

Takkonstruksjonen bør forsterkes og utføres i henhold til gjeldende forskrifter for å sikre tilstrekkelig bæreevne og sikkerhet. Verandakonstruksjonen bør rettes opp, og skadet eller værslitt trevirke bør utbedres eller skiftes ut for å forhindre videre forringelse og redusere risikoen for konstruksjonssvikt. Manglende utbedring kan føre til økt risiko for skader, redusert levetid og potensielle sikkerhetsproblemer for brukere av verandaen.

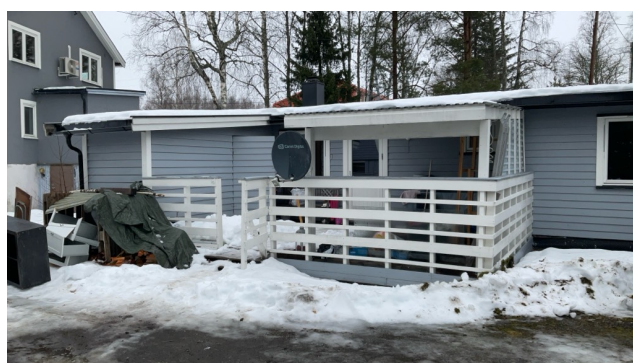
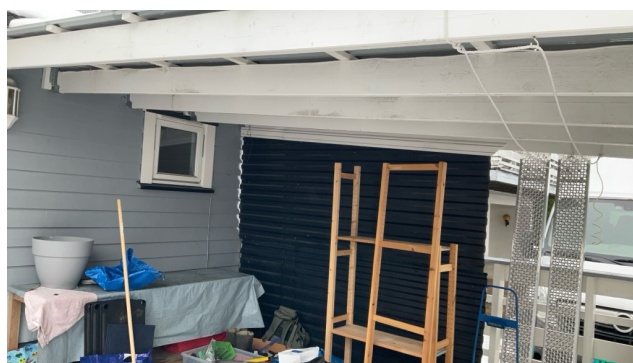
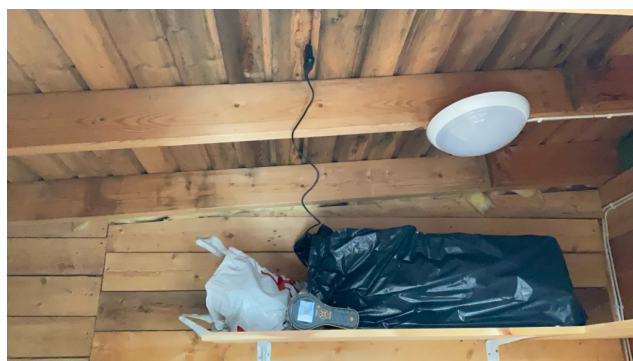
## Terrasse og bod - tilbygd leilighet i 1. etasje

- Det er avvik:
- Det er værslitt/oppsprukket trevirke/trepaneler.
- Konstruksjonene har skjevheter.

Takkonstruksjonen på boden og terrassen er underdimensjonert og ufagmessig oppført. Skader kan oppstå ved belastning på taket som bla. snølast.

Det er misfarget undertak i boden og fuktmålinger i undertak i bod ved terrassen viste høye fuktverdier med 21% vektprosent fuktighet. Dette vil utvikle seg til skader over tid.

Fuktmålingen i undertak i bod ved terrassen viste høye fuktverdier med 21% vektprosent fuktighet.

Takkonstruksjonen på boden og terrassen bør forsterkes og utbedres for å tåle forventet belastning, som snølast, for å unngå risiko for konstruksjonsskader eller sammenbrudd.

Misfarget undertak og forhøyede fuktverdier i boden må utbedres, og årsaken til fukttinntrengningen bør identifiseres og utbedres for å forhindre videre utvikling av råte- og fuktskader.

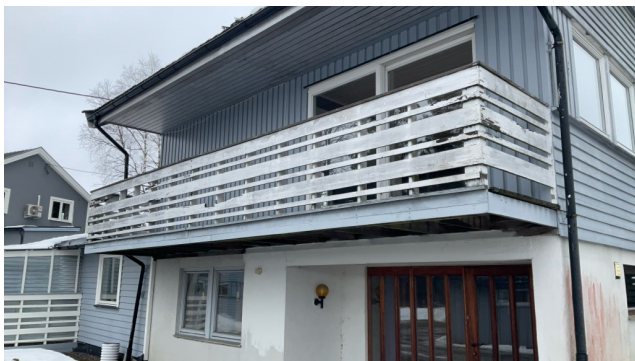
## Balkong hoveddel

- Det er påvist fukt-/råteskader i konstruksjonen.
- Det er råteskader i rekkverket.

- Råteskadet trekledning må skiftes ut.

Råteskadet treverk i rekkverket bør skiftes ut for å hindre videre forringelse av konstruksjonen og redusere risikoen for svekket stabilitet og sikkerhet.

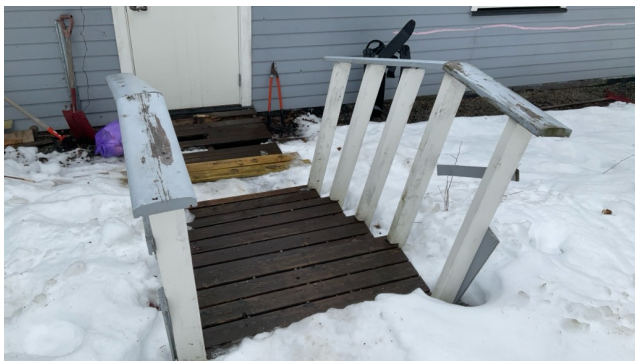
## ! TG 3 Utvendige trapper

- Det er påvist fukt-/råteskader i konstruksjonen.
- Konstruksjonene har omfattende skjevheter.

Trappen har skjevheter og skader.

Dersom tiltak ikke gjennomføres, kan dette medføre økt risiko for personskade ved bruk, samt ytterligere skadeutvikling og redusert levetid for konstruksjonen.

- Råteskadede konstruksjoner må skiftes ut.
- Påviste skader må utbedres.

Trappen bør rettes opp og skader utbedres for å sikre stabilitet og forhindre videre forringelse.

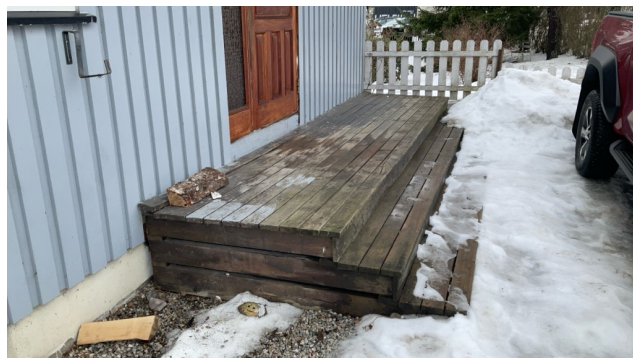
## ! TG 3 Utvendige trapper - 2

Trappen har skjevheter og skader.

Trappen bør rettes opp og eventuelle skader utbedres for å sikre trygg bruk.

Rekkverk må monteres der det mangler og eksisterende rekkverk må forhøyes til forskriftsmessig høyde for å redusere risiko for fall og personskader.

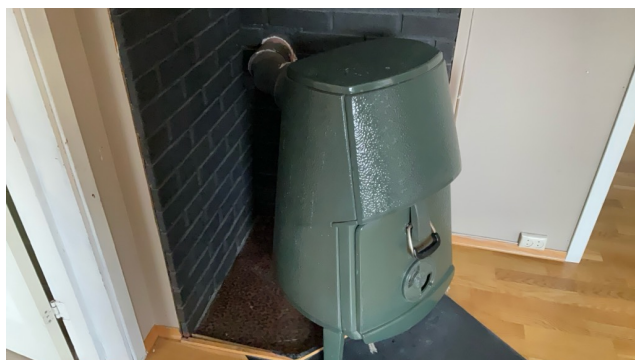
Manglende tiltak kan medføre økt risiko for brann og skjulte skader på pipe og ildsted.

For nære brennbart.

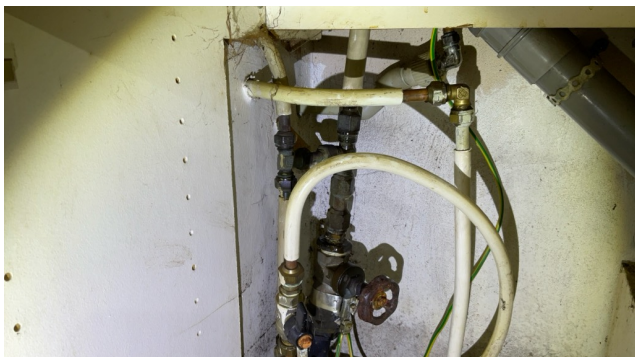
Lekkasje fra rørskjøt på kobberør over stoppekran.

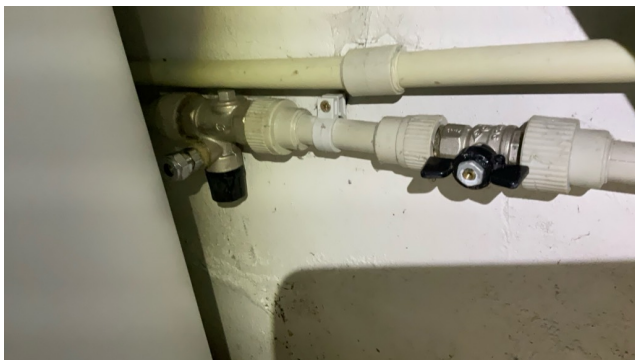
Lekkasje på vannrør på vaskerommet.
