Nøkkelinformasjon

Salgsobjekt: Enebolig  
Eierform: Eiet  
Byggeår: 1938  
BRA-i/BRA Total 402/457 kvm  
Tomtstr.: 2063.3 kvm  
Soverom: 5  
Antall rom: 13  
Gnr./bnr. Gnr. 187, bnr. 33  
Gnr. 187, bnr. 39  
Oppdragsnr.: 1105260010

Eiendom med stort potensiale og gode utleiemuligheter. Enebolig med sokkelleilighet, hel tomannsbolig og dobbelgarasje.

## Tilstandsrapport

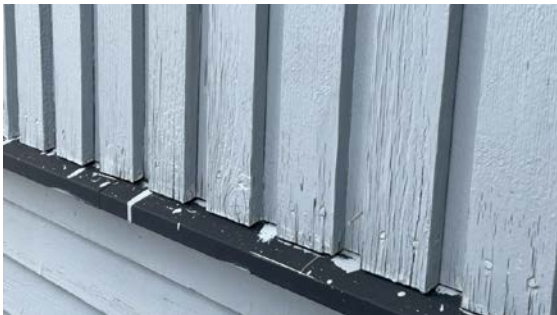
### TG 2 Veggkonstruksjon

Veggene har bindingsverkskonstruksjon fra respektive byggeår. Fasade/kledning har dels liggende og dels stående trebordkledning.

Det bør etableres tilstrekkelig lufting i nedre kant av kledningen mot grunnmur for å redusere risiko for ytterligere råteskader og fuktskader i konstruksjonen.

Manglende tiltak kan føre til økt skadeomfang og redusert levetid for veggkonstruksjonen.

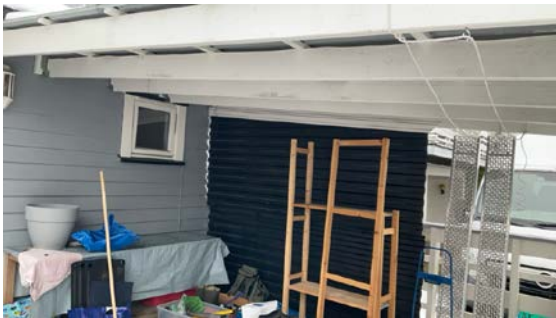
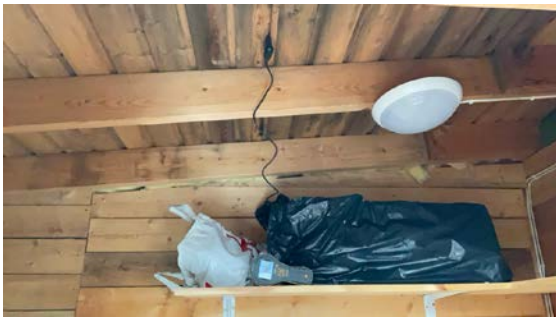
Fuktmålingen i undertak i bod ved terrassen viste høye fuktverdier med 21% vektprosent fuktighet.

Misfarget undertak og forhøyede fuktverdier i boden må utbedres, og årsaken til fuktinntrengningen bør identifiseres og utbedres for å forhindre videre utvikling av råte- og fuktskader.

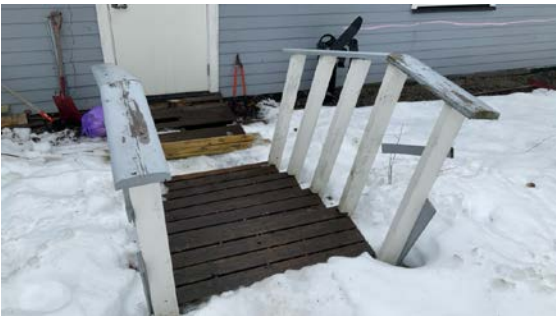
### TG 3 Utvendige trapper

Tilbygd leilighet i 1. etasje har utvendig trapp i trekonstruksjon. Det er repø i trekonstruksjon fra 2026.

Trappen bør rettes opp og skader utbedres for å sikre stabilitet og forhindre videre forringelse. Dersom tiltak ikke gjennomføres, kan dette medføre økt risiko for personskade ved bruk, samt ytterligere skadeutvikling og redusert levetid for konstruksjonen.

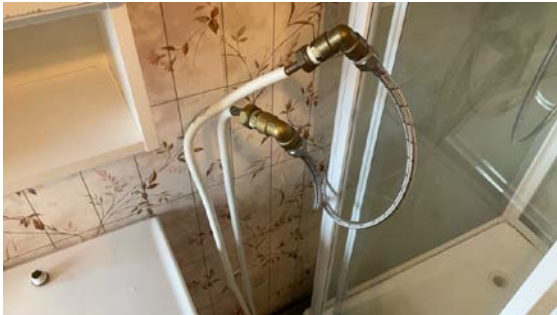
Lekkasje fra rørskjøt på kobberør over stoppekran.

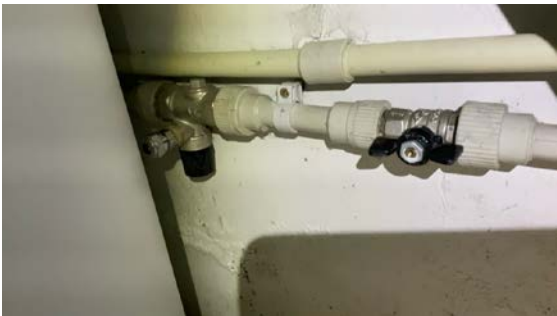
Lekkasje på vannrør på vaskerommet.
