Tilstandsrapport

📍 Garver Ytteborgs vei 103, 0977 OSLO

Oppdragsnr.: 22030-25024

3-roms leilighet i 5.etasje med balkong: - Byggeår: 1969

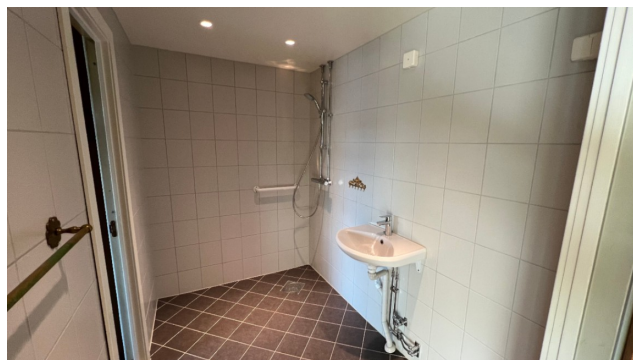
5. ETASJE > BAD

! TG 1 Overflater vegger og himling

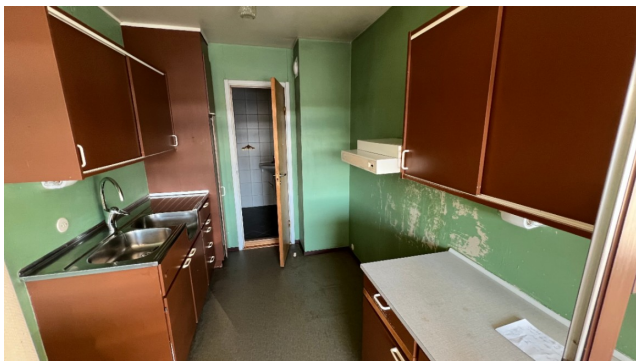
5. ETASJE > KJØKKEN

Original kjøkkeninnredning av eldre dato.
Kjøkkenet har høy slitasjegrad og er modent for utskiftning.
Innredning med glatte, malte fronter.
Laminat benkeplate og heldekkende nedfelt servant i rustfritt stål.
Malte overflater over benkeplaten.
Hvitevarer er ikke montert.

- Det er påregnelig med utskiftning/utbedringer av kjøkkeninnredningen.

Selv om det ikke var et krav da kjøkkenet ble installert, anbefales det nå generelt å installere vannstopper med sensor og magnetventil samt en komfyrvakt for økt sikkerhet og forebygging av skader.

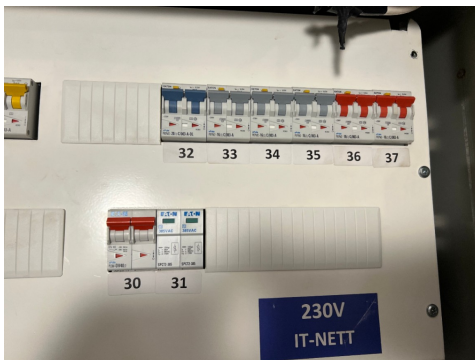
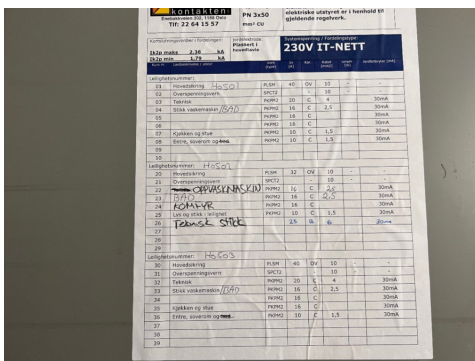
8. Er det tegn til at det har vært termiske skader (tegn på varmgang) på kabler, brytere, downlights, stikkontakter og elektrisk utstyr? Sjøkk samtidig tilstanden på elektrisk tilkobling av varmtvannsbereeder, jampfør eget punkt under varmtvannstank
Nei
9. Er der synlig defekter på kabler eller er disse ikke tilstrekkelig festet?
Ja

Kostnadsestimatet tar kun høyde for at en utvidet EL-kontroll. Det anbefales at anlegget går gjennom av en fagkyndig.

Kostnadsestimat: 10 000 - 50 000
